碩士學位論文

濟州道와 江原道の 落雷特性 및
風力發電機에의 影響 比較

濟州大學校 産業大學院

A Comparative Study on Lightning Characteristics and Damage to Wind Turbines of Jeju Island and Gangwon Province

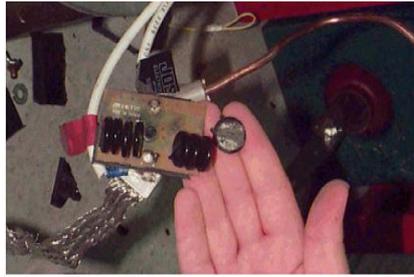
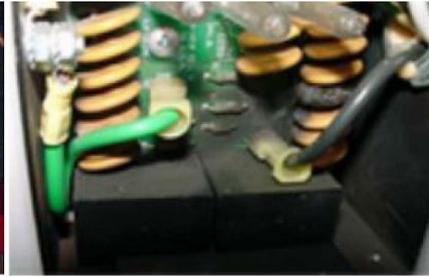
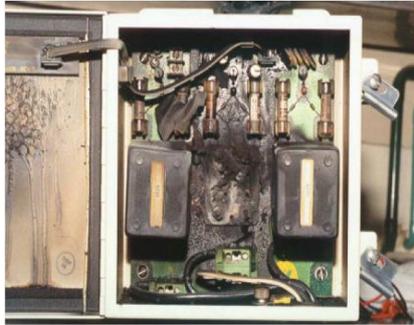
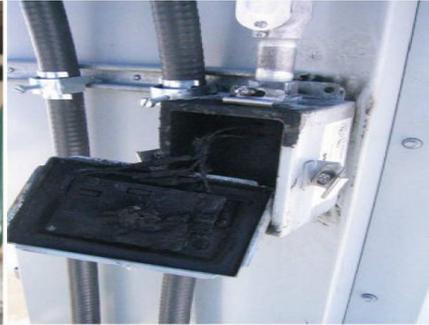
Fig. 7 Electronic parts damage from indirect lightning[21]

아래 Fig. 7은 낙뢰보호설비가 설치되어 있으나 전력선이나 통신계통에 낙뢰가 떨어져서 전자부품이 손상된 사례이다.[21] Fig. 8은 블레이드에 낙뢰가 직접 떨어지면서 블레이드를 손상시키거나 나셀에 화재를 일으킨 사례이다.[22]

Exploded multiple-MOV-based SPD module

SPD internal fire

Failure of conventional SPD

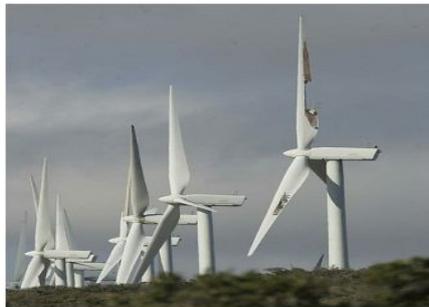
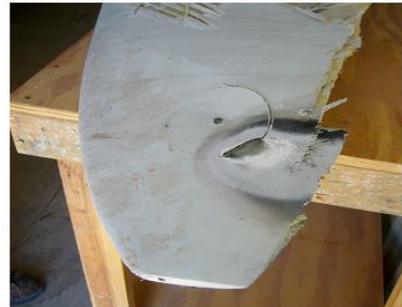
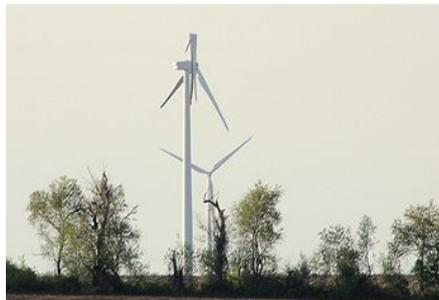
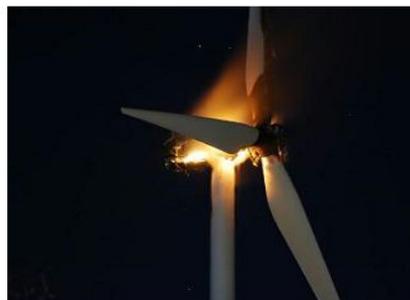
Fig. 8 Blade damage from direct lightning[22]

Two of the 25 wind turbine at the Golden Acorn Casino

Characteristic lightning signature to blade tip

Wind turbine reportedly struck by lightning' (Minnesota, USA)a_22may13

STRIKE A LIGHT! MORE VESTAS SMOKERS. (France)

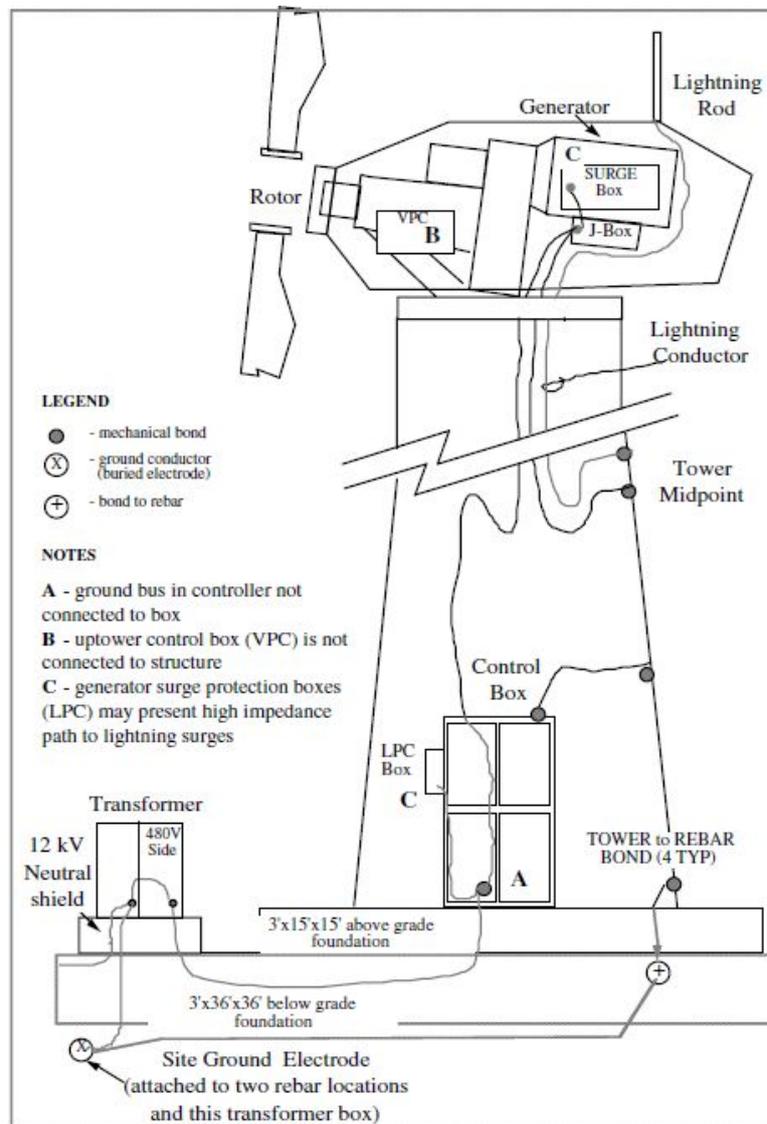
Fig. 9 GMP/Zond Z-40FS grounding and bonding[18]

Fig. 9는 미국의 GMP/Zond Z-40FS 풍력단지에서 풍력발전기 접지계통을 설명하는 그림이다. 타워 하부에 있는 제어함 내의 접지 Bus는 함에 연결되지 않고 있으며 상부 나셀에 있는 제어함은 구조물에 접촉되지 않는다. 발전기 켜지 보호함은 낙뢰썩지의 고임피던스 통로가 될 수도 있다.[18]

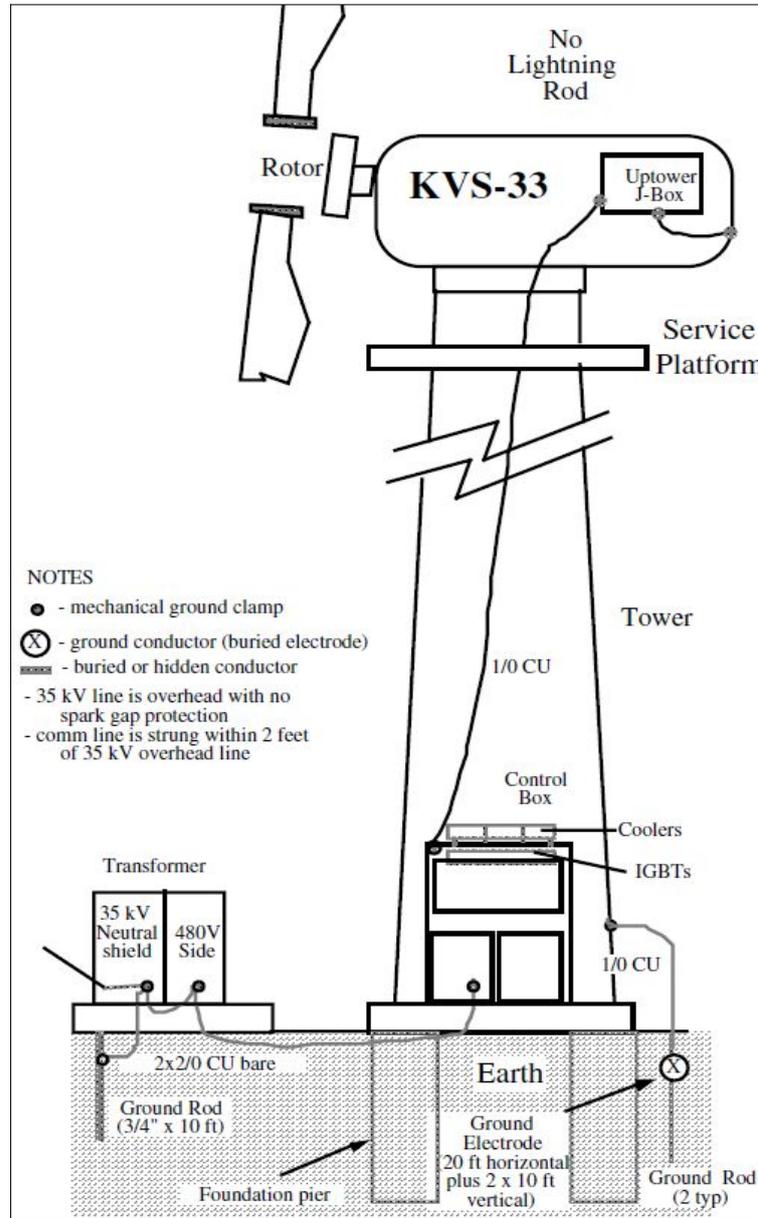
Fig. 15 KVS-33 grounding scheme[18]

Fig. 10은 미국의 KVS-33이라는 풍력단지의 풍력발전기 접지계통을 설명하는 그림이다. 35kV 전력선이 스파크에 대한 보호설비 없는 상태이며 공통접지선이 35kV 가공지선과 2 feet 이내의 근접거리에 설치되어 있는 상태이다.[18]

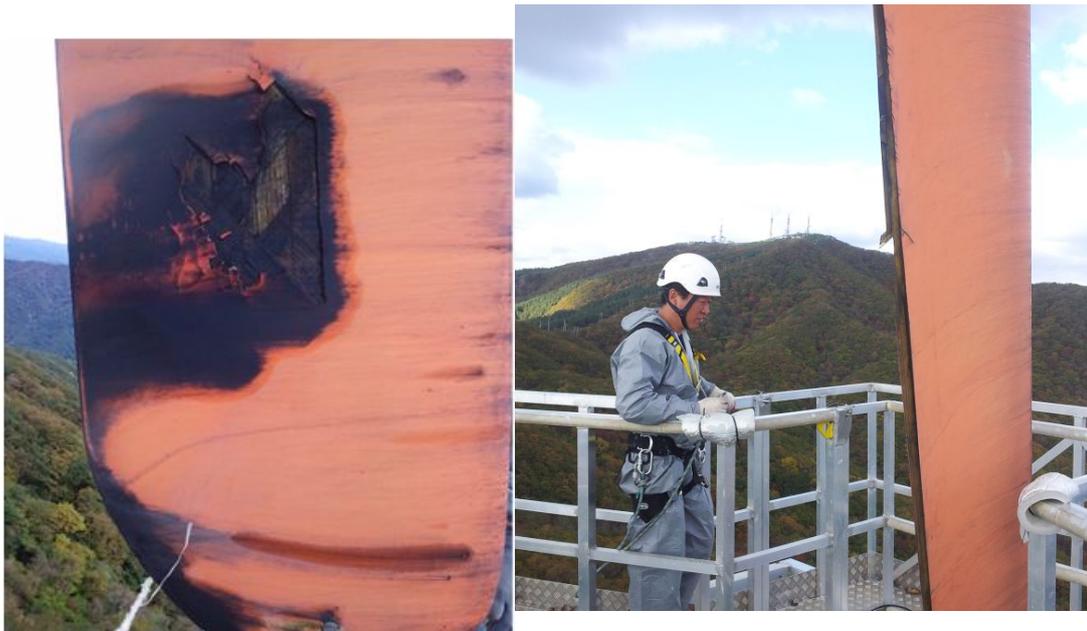
Fig. 39 Blade Damage from direct lightning strike on Taegisan wind farm

강원도 지역의 풍력발전단지인 태기산 풍력발전단지에는 베스타스사 V80 20기 40 MW가 2008년 8월부터 가동되고 있으며 2010년부터의 낙뢰로 인한 피해기록을 수집한 결과 직격뢰로 인해 6회에 걸쳐 8개의 블레이드 손상이 발생하였다. 2010년 8월에 5 kA 규모의 낙뢰가 1회 발생하였는데 블레이드 1개가 손상을 입었으며, 2011년 4월 30일에 27회에 걸쳐 -17 kA ~ 5 kA 규모의 낙뢰로 인해 블레이드 1개가 손상되었고 2013년 9월 13일 8회에 걸쳐 -24 kA ~ -5 kA 규모의 낙뢰가 발생하여 3대의 발전기에 블레이드 4개가 손상된 사례가 조사되었다.

아래의 Fig. 39는 태기산 풍력발전단지의 풍력발전기 블레이드가 직격뢰로 인한 손상을 입은 사진이다.

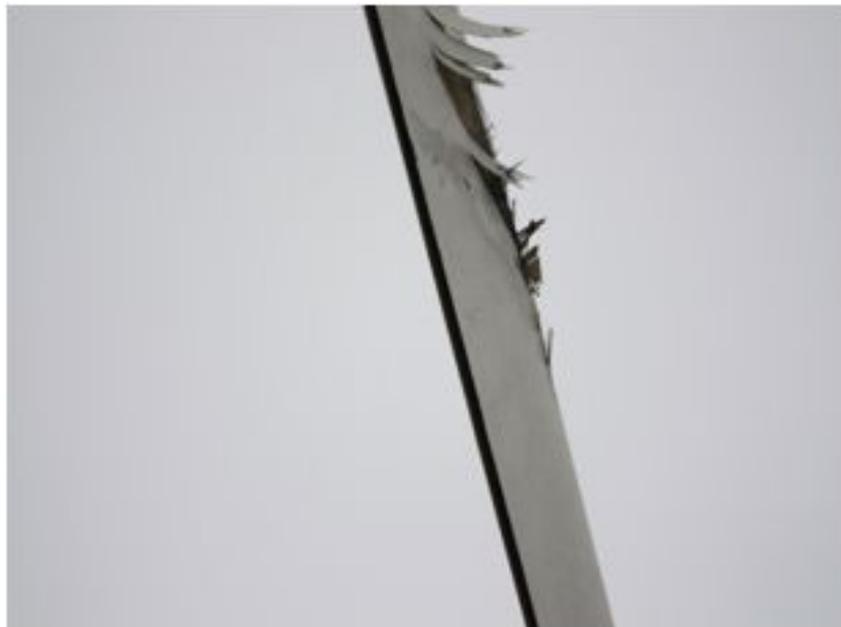
Fig. 40 Blade Damage from direct lightning strike on Gangwon wind farm

아래의 Fig. 40은 강원풍력발전단지의 발전기가 직격뢰로 인한 피해를 입은 사진이다. 강원풍력 발전단지에는 Vestas사 V80 49기가 2005년 및 2006년 9월에 준공되어 운용되고 있으며 낙뢰로 인한 손상은 2012년 5월 31일에 $-21.1 \text{ kA} \sim -4.8 \text{ kA}$ 규모의 낙뢰가 34회 발생하여 블레이드 1개를 손상시킨 사례가 있다.

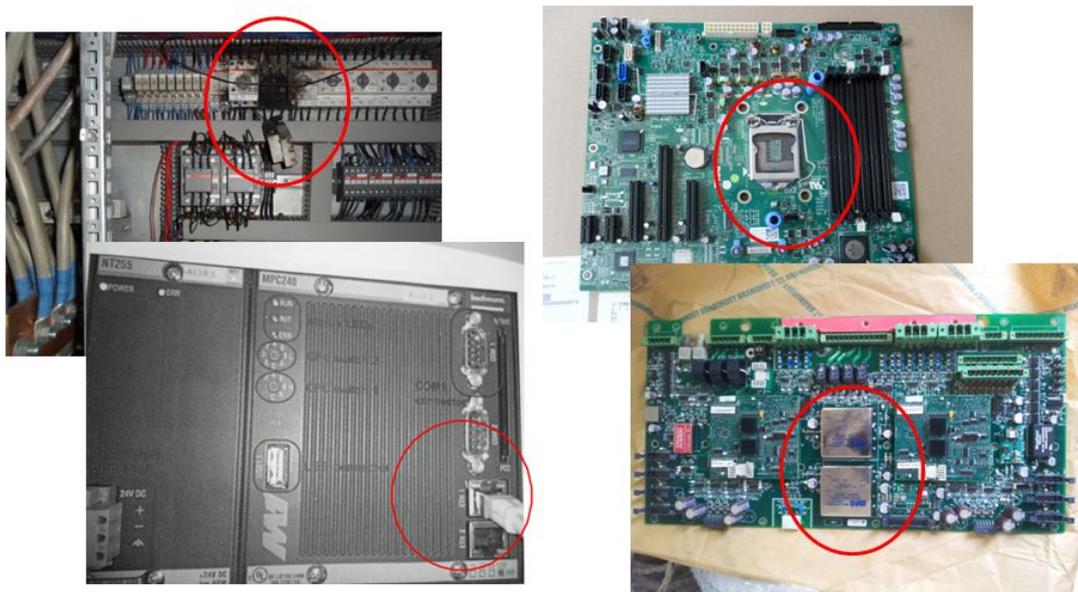
Fig. 41 Electronic Parts Damage from indirect lightning strike on Teabeak wind farm and Changjuk wind farm

태백 풍력발전단지는 현대중공업에서 제작한 HQ2000 2 MW 4기와 효성에서 제작한 HS90 2 MW 5기의 발전기로 구성되어 있다. 국산으로 구성된 태백과 창죽 풍력발전단지에서는 블레이드 손상이 없었던 반면 전기계통의 손상이 다발하고 있다. 2012년 5월 17일 8.7 kA 낙뢰가 1회 발생하여 #1 주변압기 저압부싱의 전력기기 및 전자기기의 소손을 입혔으며 2013년 7월 15일 -4.4 kA 의 낙뢰가 1회 발생하여 #8호기 PLC DI/AIO 모듈 손상 등 전자기기 손상을 입힌 사례가 조사 되었다.

창죽 풍력발전단지에는 현대 HQ2000 2 MW 7기가 2012년 12월부터 운영되고 있으며 짧은 운영기간동안 3회의 낙뢰로 인한 고장이 발생되었다. SPD용 Fuse 용단 및 Converter가 손상 되었으며 Hub손상 및 PLC CPU손상, 통신Hub, PLC CPU Module 등 보호계전기 통신모듈 고장이 발생된 사례가 있었다.

아래의 Fig. 41은 태백풍력발전단지 및 창죽풍력발전단지에서 발생한 간접뢰에 의해 전자기기가 손상된 사진이다. 태백 풍력발전단지의 낙뢰보호 시스템을 검토한 결과 타워 하부에 변압기가 설치되어 있는 구조인데 1차측(발전기)과 2차측(계통)에 서지보호기로 예상되는 장비가 설치되어 있지 않아 이로 인해 피뢰침 및 발전기 블레이드에 직격뢰 타격 시 피뢰 접지로 뇌격전류가 흐르게 된다. 이때 자장이 형성되어 케이블에 유도뢰가 유기될 시 판넬 내부의 장비들이 소손될 수 있는 구조였다.

유도뢰는 8/20 uS의 시간에 의해 유기되는 대전류로서 Fuse의 용단 시간 보다 빠른 에너지이기 때문에 Fuse가 용단되어 전원이 차단되더라도 이미 장비 측에 직접적인 타격을 입었다. 보조전원을 공급하기 위한 설비에 전압계 1차 측에 서지보호기가 용량이 부적적하여 고장이 발생할 가능성이 있는 것으로 평가 되었다. 풍력발전기의 SCADA Sever 및 통신 장비의 소손은 일반적인 뇌격 시 자장에 의해 소손 될 수 있으므로 발전기에 낙뢰가 떨어졌을 경우 통신, 제어 케이블에 유도되어 장비를 소손 시킬 수 있다.

태백과 창죽 풍력발전단지에서 유도뢰에 의한 손상의 경우에서 보듯이 지역별로 낙뢰의 규모가 다르기 때문에 일반적인 최대방전 전류 내량의 서지보호기를 사용하더라도 그 지역에 주로 발생하는 낙뢰의 세기에 대비하지 못할 경우 서지보호기 역할을 못할 수 있다.
