용두암 주변 해안지역의 암반에  
대한 강도 및 안정성 연구

濟州大學校 産業大學院

2 0 0 6

# A Study on the Strength in Rock and the Stability at Yongduam Coastal Area

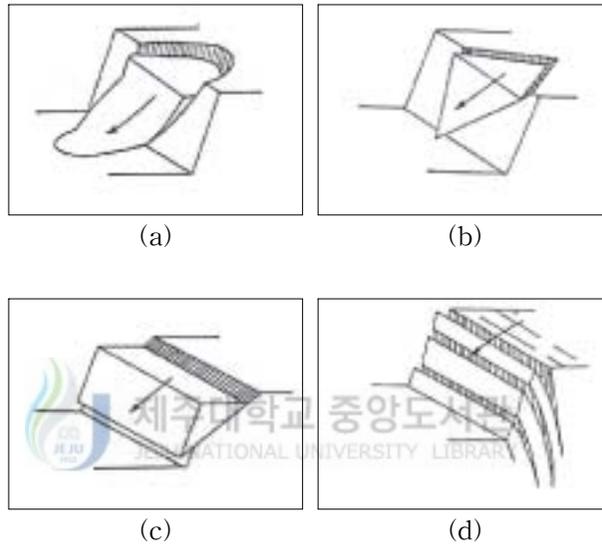
Fig. 2.1 Four type of rock slope failure

암석사면은 토사사면과 달리 그 파괴형태가 다양하여, 원호파괴는 물론 평면파괴, 썰기 파괴 그리고 전도파괴 등이 있다.

(a) Circular failure, (b) Wedge failure, (c) Planar failure, (d) Toppling failure

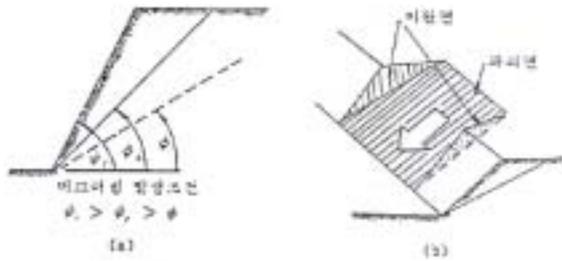
Fig. 2.2 Conditions of plane failure

평면파괴는 층리면과 같은 지질학적 불연속면이 경사면과 동일한 주향을 가지고 마찰 각보다 더 큰 각도로 굴착면쪽으로 기울어져 있을 때 발생한다. 이러한 파괴 유형은 실제로 암반사면에서 드물게 나타나는데, 그 이유는 이러한 파괴유형을 일으키는 기하학적 조건이 만족되는 경우가 드물기 때문이다. 또한 평면파괴는 썰기파괴의 특수한 경우로 분류되기도 한다. 평면파괴가 발생하기 위해서는 Fig. 2.2에서와 같이 다음의 조건을 만족하여야한다.

- 평면파괴의 조건

- 미끄러지는 파괴면의 주향이 사면 경사면의 주향과 20도 내로 거의 평행한 방향성을 가진다.
- 파괴면이 경사면에 노출되어야 하므로 경사각이 사면의 경사각보다 작아야 한다.
- 파괴면의 경사각은 그 파괴면의 마찰각보다 더 커야한다.
- 미끄러짐에 대하여 저항력을 거의 갖지 못하는 이완면이 미끄러짐의 측면 경계부로서 암반 내에 존재하여야 한다.

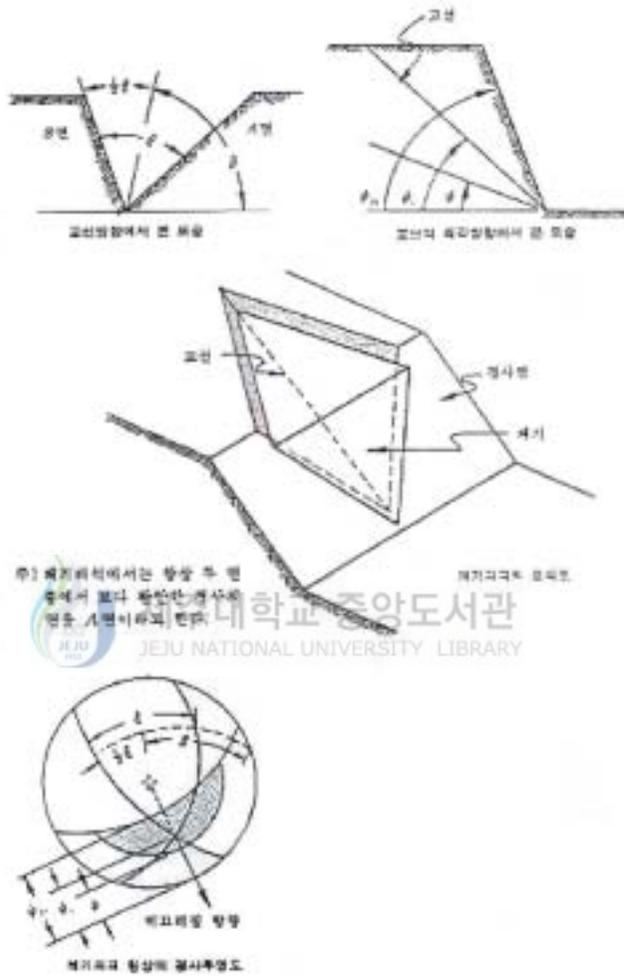
Fig. 2.3 Wedge failure geometry

썩기파괴란 굴착방향으로 경사져 있는 두 불연속면의 교선이 사면 상부에 드러나 있을 때, 이 교선의 경사가 마찰각 보다 상당히 클 경우, 이들 불연속면 위에 놓여있는 썩기형 암반이 교선을 따라 아래로 미끄러져 내리는 형태를 일컫는다. 이 파괴는 썩기를 이루는 두 불연속면에 작용하는 수직력 뿐만 아니라 두 파괴면의 밀면적이 고려된 마찰력과 점착력, 그리고 수압과 기타 외력의 영향에 의존하므로 매우 복잡한 양상을 띤다. 미끄러짐의 기본역학관계를 설명하기 위하여 도시한 Fig. 2.3에서와 같이 간단하게 표현하면 미끄러짐의 조건은  $\psi_{f\phi} > \psi_{\phi} > \phi$ 로 규정된다.

여기서,  $\psi_{f\phi}$ : 두 불연속면에 대한 교선의 직각방향에서 바라보았을 때 측정할 수 있는 사면의 경사각이고,  $\psi_{\phi}$ : 교선의 경사각이며,  $\phi$ : 파괴면의 마찰각이다.

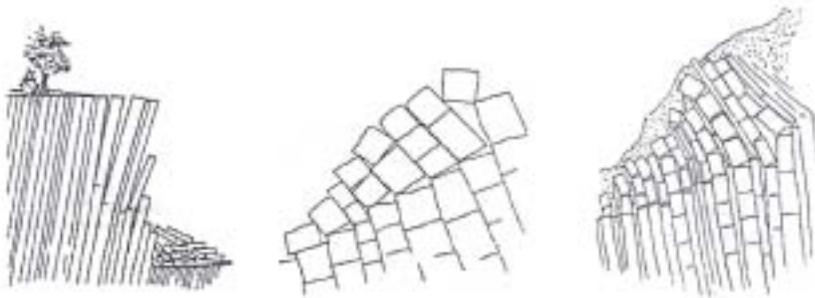
Fig. 2.4 Toppling failure

전도파괴는 암주나 암석 블록들이 고정된 어떤 기준점에 대해 회전하는 것을 수반하며, 전도되는 파괴유형이다. 1차적으로 미끄러짐 파괴 등에 의한 사면 하단부나 기반층의 2차전도파괴 혹은 하부층의 풍화로 인한 주상암반의 전도 혹은 점착력있는 재료에서의 인장균열로 인한 전도 등 2차적으로 발생하는 경우가 있다. 전도 파괴는 암주나 블록의 기하학적 유형에 따라 굴곡 전도파괴(flexural toppling), 블록 전도파괴(block toppling) 그리고 복합 전도파괴(block-flexural toppling)로 분류된다.

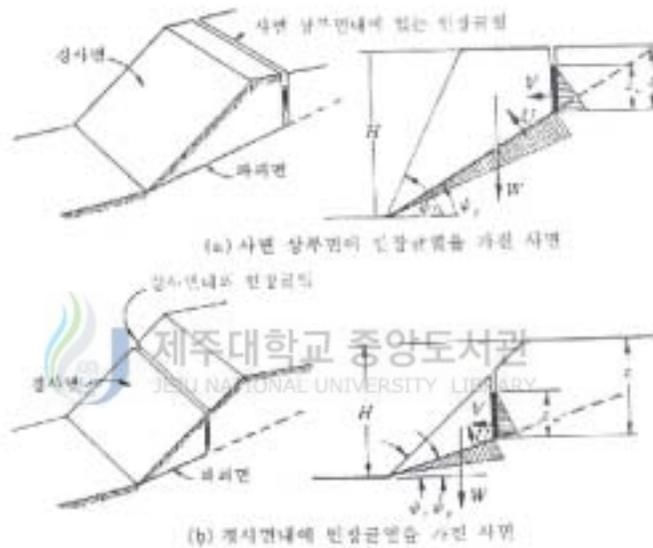
Fig. 2.6 Geometry of slope with tension crack

- 사면의 기하학적 형상이 아래와 같다고 가정하였을 때 평면활동에 대한 안전율  $F_p$  는

$$F_p = \frac{cA + (W \cos \phi_p - U - V \sin \phi_p) \tan \phi}{W \sin \phi_p + V \cos \phi_p}$$

사면 상부면에서의 인장균열(Fig. 2.6(a))에 대하여는

이고, 경사면내에서의 인장균열(Fig. 2.6(b))에 대해서는 다음과 같다.

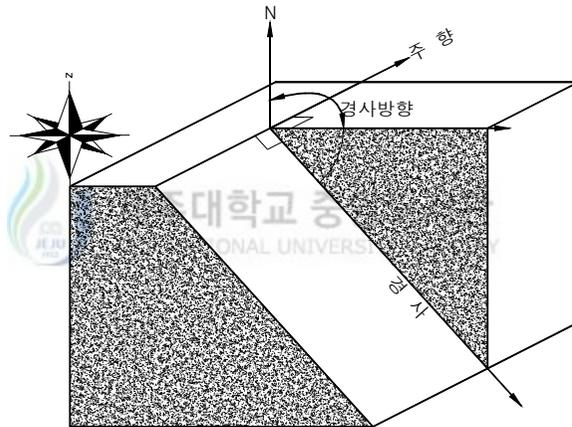
Fig. 3.1 Orientation of discontinuity

수평으로 퇴적된 지층이 지각의 변동으로 지층이 경사지게 되었을 때 그 성층면이 기울어진 형태를 나타내기 위해서 주향과 경사로 표시한다. 주향은 성층면과 수평면의 교선방향을 말하며, 이 방향은 북을 기준으로 하여 나타낸다. 경사는 성층면이 주향선과 직각을 이루는 각이 최대인 각을 나타낸다. 주향과 경사의 측정은 주로 Clinometer 및 Clinocompas를 사용한다.

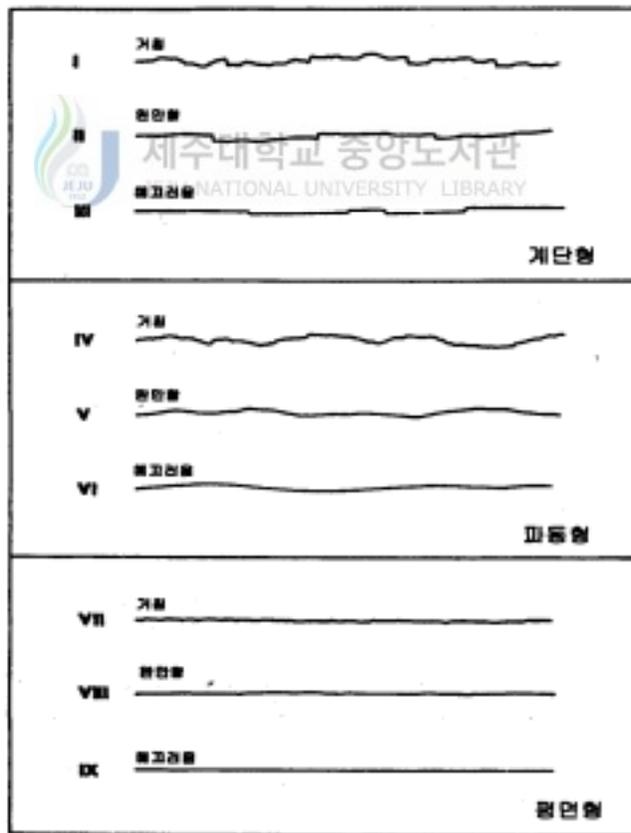
Fig. 3.2 Roughness and waviness

불연속면의 거칠기는 평균 평면에 대한 불연속면에 나타나는 작은 규모의 요철(Unevenness)과 큰 규모의 만곡(Waviness)으로 정의한다. 실제에 있어서 만곡은 전단면위의 초기방향에 영향을 주는 반면에 요철은 일반적으로 중간 규모의 현지 직접 전단 강도시험이나 실험실 시험에서 구해질 전단강도에 영향을 준다. 이 요철과 만곡은 절리면의 전단강도에 영향을 주기 때문에 불연속면의 전단강도를 추정하는데 반드시 필요하고 특히 불연속면의 충전물질이 없는 경우에는 정확한 추정이 가능하며 현장에서는 Profile Gauge 등을 이용하여 측정한다.

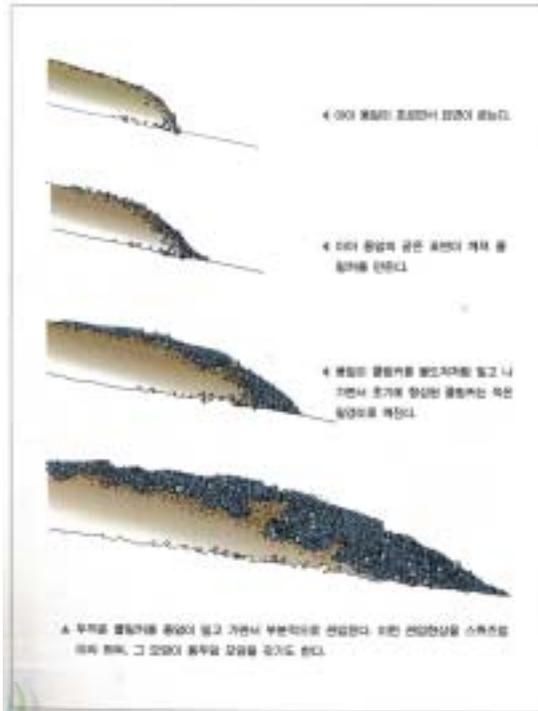
Fig. 4.2 Process which clinker is formed from aa lava

용두암 주변을 구성하고 있는 용암에는 다양한 지질구조들이 관찰된다. 용두암은 아아용암류의 전면에서 나타나는 용암분류의 암맥으로서 그 모양이 특이하다. 용두암 주변에는 용두암과 같은 용암의 암맥이 7개 관찰된다. 대부분의 암맥은 용암류의 흐름방향을 따라 정북향으로 발달되어 있다. 이 아아용암류는 용두암 상류에 위치한 신제주 주변의 민오름, 오드싱오름과 같은 기생화산체에서 유출된 용암류이다. 용암류는 기생화산체에서부터 유출된 후 매우 빠른 속도로 흘러 이곳 해안까지 도달한 것으로 생각된다. 아아용암류의 표면은 암석이 쉽게 깨져서 내부의 용암과 함께 운반된다. 용암의 표면에 굳어 있던 암석이 부서지고 깨져서 용암류와 함께 운반되어 용암류의 표면에 붙어 있는 각력암을 클링커라고 한다(박기화 외, 2003). 아아용암류에서는 용암류의 상부와 하부에서 약 20m두께의 매우 두꺼운 클링커층을 형성하기도 한다. 용두암의 기형 암맥은 두꺼운 클링커층 내부에서 뜨거운 용암이 계속 공급되므로서 클링커 속을 뚫고 나온 용암분류의 암맥이다. 용두암은 두꺼운 클링커층에서 비교적 연약 지층인 붉은색의 클링커가 해안선 조간대에서 강한 해파에 의해 대부분이 제거되고 남아 있는 부분이다.

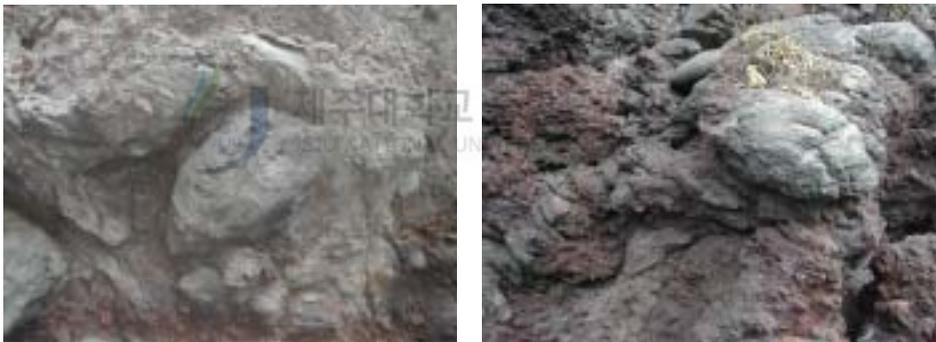
Fig. 4.4 Photograph of volcanic bomb in clinker

특히 용두암 인근의 해안단애에서는 상류의 기생화산체에서부터 운반되어 온 화산탄을 볼 수 있다. 이 화산탄은 직선거리로 약 5-7km의 상류에 위치하고 있는 민오름, 남조순오름 등에 분포하고 있던 것으로서 아아용암류의 연속적인 유출에 의하여 동시에 운반되어 이곳 용두암 해안까지 이동되어 퇴적된 것으로서 매우 중요한 것이다.

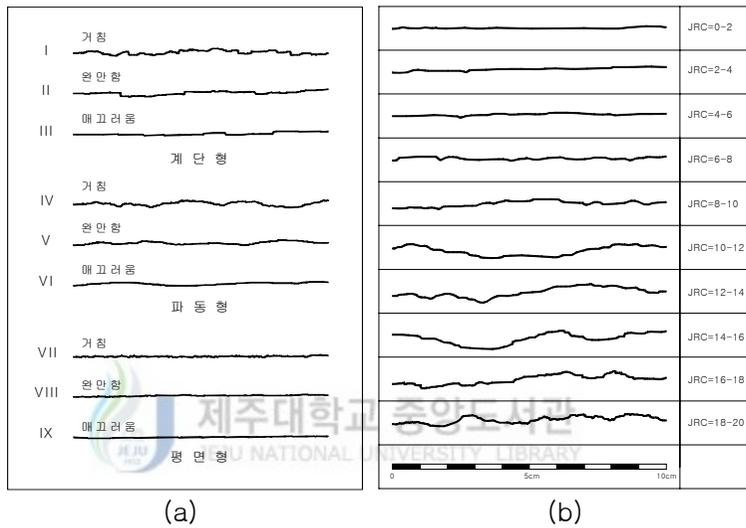
Fig. 4.5 JRC profile(after Barton & Choubey, 1977)

조사지역의 대표적인 절리면을 선정하여 절리면의 거칠기를 측정하였고, 현장에서 측정된 거칠기 형상은 표준프로파일곡선 Fig. 4.5를 이용하여 JRC선정에 활용되었다. 본 조사지역 절리면의 거칠기 형상 및 추정 JRC값들은 Table 4.3과 같다.

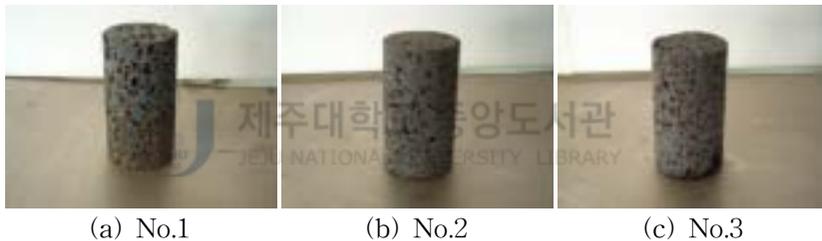
Fig. 4.6 Specimen before uniaxial compression test

본 연구지역이 보호대상지역으로 현장에서 직접 암석을 코어할 수 없어 주위의 낙석을 가지고 직경 40mm, 높이 80mm의 공시체로 제작하여 압축강도시험을 실시하였다. 그 결과 다음과 같다.

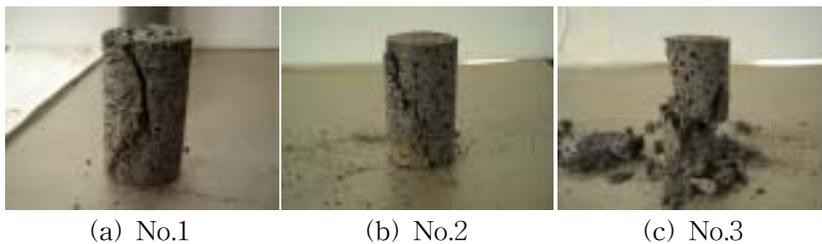
Fig. 4.7 Specimen after uniaxial compression test

총 3개의 암종에 대하여 강도 시험한 결과 Schmidt hammer 시험결과는 일축압축 시험결과보다 약 -5%~20% 의 차이를 보이고 있다. 이는 Schmidt hammer 시험을 해도 큰 오차는 나지 않을 것으로 판단되어 Schmidt hammer 시험을 통해 불연속면 강도를 예측 가능하다고 보여진다. 그리고 여기에서 사용된 시료는 낙석이라 모암보다 강도가 다소 낮을 수 있다.

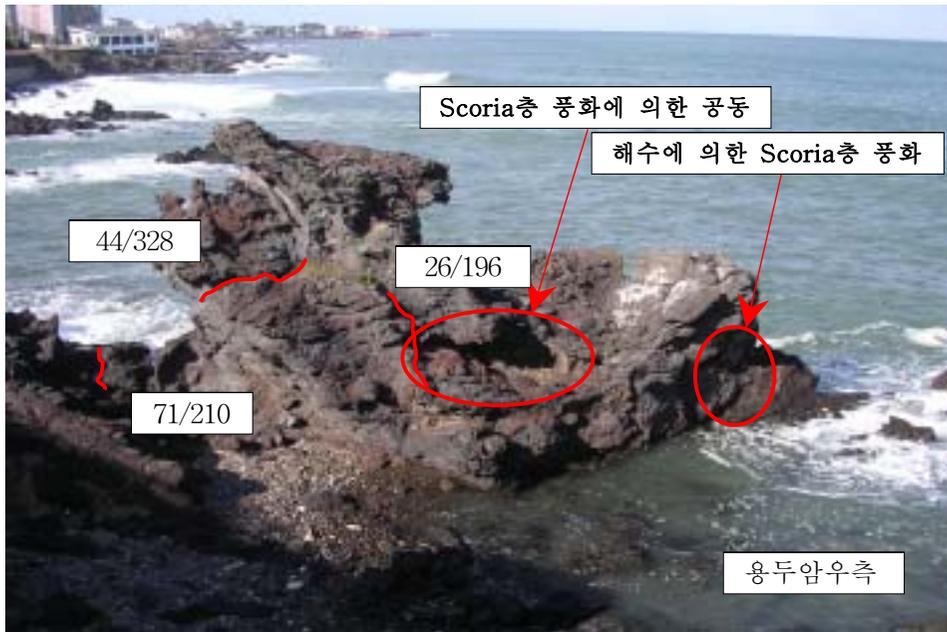
Fig. 4.8 Photograph of foreground in the right side, Yongduam

항 목	J1	J2	J3
방 향 성	54/263	39/325	70/330
간 격(m)	0.8~3.0	0.1~3.0	0.1~2.0
연속성(m)	0.7~2.5	0.7~2.5	0.7~2.5
거 칠 기	파동형 거침	파동형 거침	파동형 거침
틈새(mm)	0.1~90	0.1~90	0.1~90
충진물	없음	없음	없음
풍 화 도	약간풍화~보통풍화	약간풍화~보통풍화	약간풍화~보통풍화
지 하 수	없음	없음	없음
지층구성	도남동현무암층이 주를 이루고 있으며 Scoria 층이 협재되어 있음

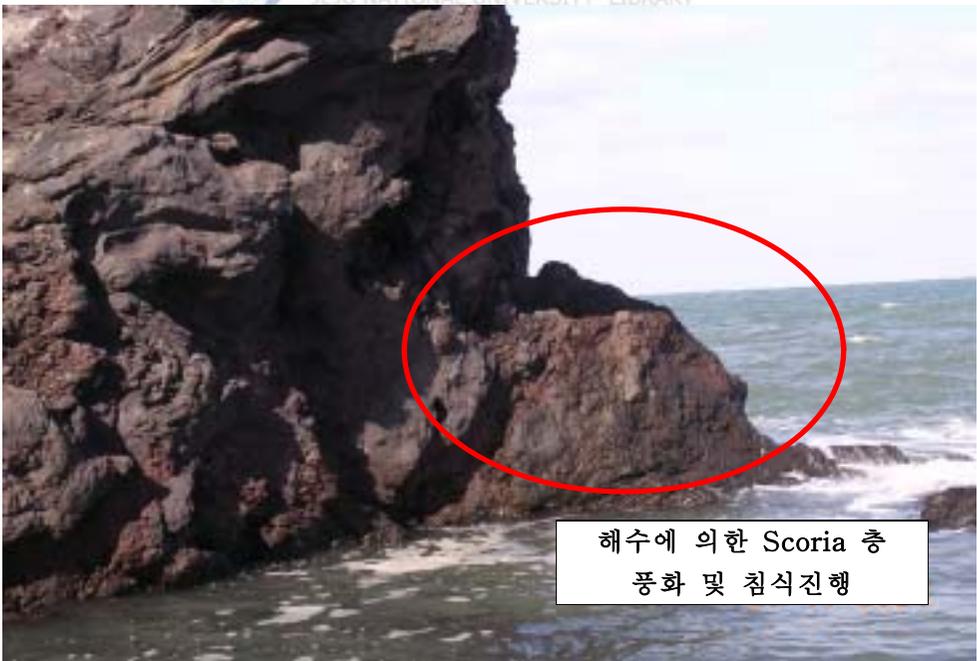
Fig. 4.11 Photograph of scoria layer weathering by seawater

해수에 의한 Scoria 층  
풍화 및 침식 진행

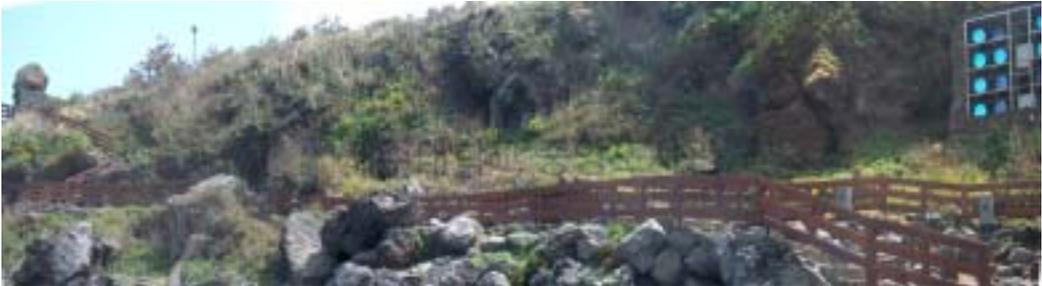
Fig. 4.14 Photograph of foreground in 1 zone

본 구간은 용두암의 좌측에 위치하는 비탈면으로 관광객들의 왕래가 빈번한 관광로가 설치되어 있다. 암종은 분출암의 하나인 현무암으로 다공성이며 Scoria 층을 포함하고 있다.

비탈면은 N78/60~80SW의 주향과 경사를 가지며 Scoria 층의 풍화에 의한 역경사면이 다수 존재한다. 풍화에 의한 붕락층이 존재하며 그 크기는 수 cm에서 수 m까지 다양한 입도 분포의 낙석 입도분포를 보인다. 현재 Scoria 층의 풍화에 의한 낙석이 계속해서 발생하고 있다.

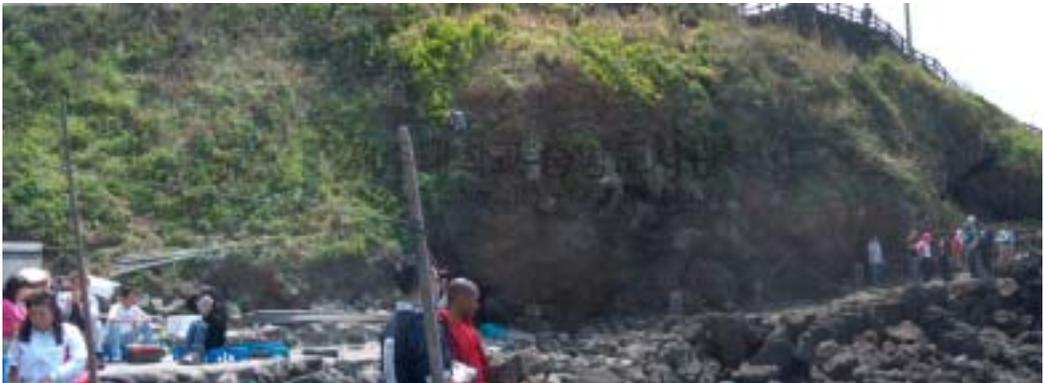
Fig. 4.17 Photograph of foreground in 2 zone

본 구간은 용두암의 좌측에 위치하는 비탈면으로 관광객들의 왕래가 빈번한 관광로가 설치되어 있으며 현지 어민들이 좌판을 설치하고 상업활동을 하고 있는 곳이다. 암종은 분출암의 하나인 현무암으로 다공성이며 Scoria 층을 포함하고 있다, 또한 붕락에 의한 N82W/41NE의 붕적 비탈면을 형성하고 있다.

비탈면은 N80W/70~85NE의 주향과 경사를 가지며 Scoria 층의 풍화에 의한 낙석이 발생하고 있어 관광객 통행에 주의가 요망되는 곳이다. 현재 Scoria 층의 풍화에 의한 낙석이 계속해서 발생하고 있으며, 불안정한 절리군에 의한 붕락의 가능성이 있다.

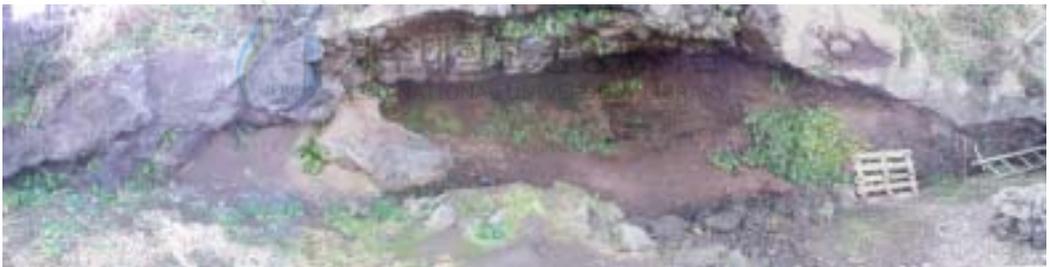
Fig. 4.20 Photograph of foreground in 3 zone

비탈면은 N82E/77NW의 주향과 경사를 가지며 Scoria 층이 12.6m×2.6m의 크기로 존재하고 있다. 이 층의 풍화에 의한 2m깊이의 공동이 형성되어 있으며 상부 현무암의 인장균열이 다수 발생하고 있다. 또한 지하수의 침투에 의하여 Scoria 층이 빠르게 풍화되고 있어 붕락의 위험이 존재하고 있다.

현재 Scoria 층의 풍화와 인장균열 및 지하수침투에 의한 비탈면의 불안정성이 매우 크다.

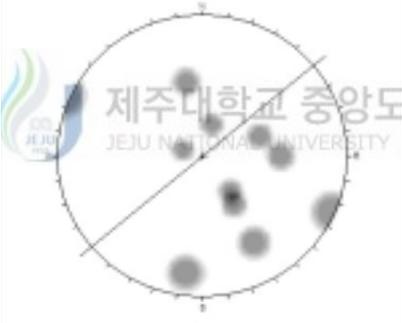
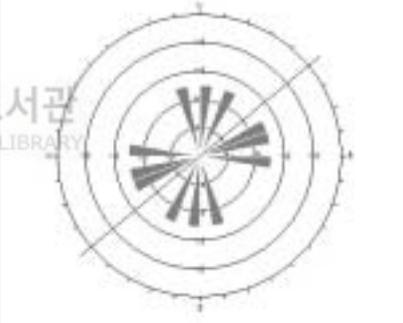
Table 5.1 Result of stereographic projection analysis in Yongduam

안정해석				
검토내용	불연속면 분포도		불연속면 방향성	
용두암의 방향 N50E

주절리군 J1: 54/263 J2: 39/325 J3: 70/330 J4: 79/008				
내부마찰각 $\phi = 42^\circ$	평면파괴 안정성검토	썩기파괴 안정성검토	전도파괴 안정성검토

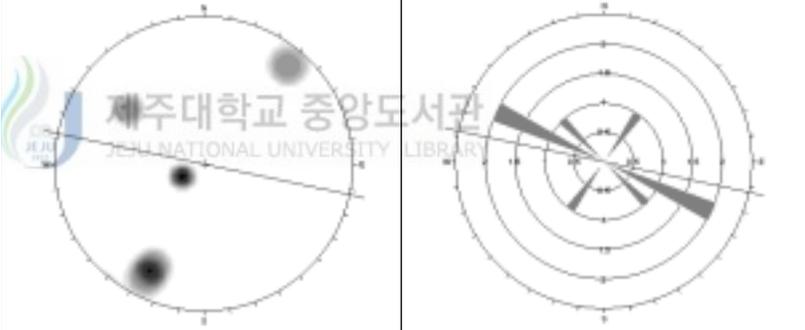
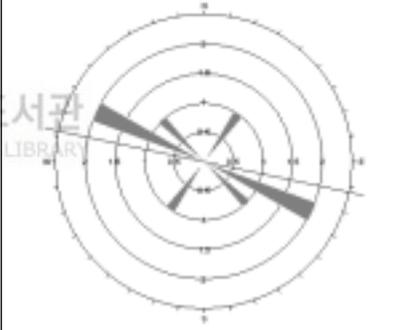
Table 5.2 Result of stereographic projection analysis in 1 zone

안정해석				
검토내용	불연속면 분포도		불연속면 방향성	
비탈면의 방향성 N78W

주절리군 J1: 78/026 J2: 82/220 J3: 64/126 J4: 19/062				
내부마찰각 φ = 42°	평면파괴 안정성검토	썩기파괴 안정성검토	전도파괴 안정성검토

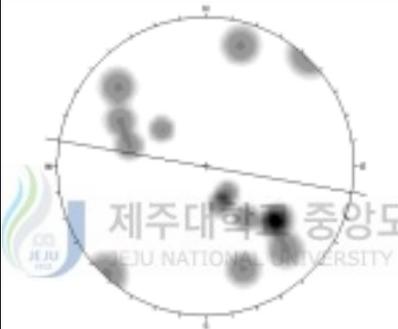
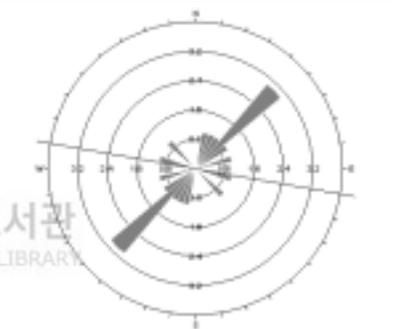
Table 5.3 Result of stereographic projection analysis in 2 zone

안정 해석				
검토내용	불연속면 분포도		불연속면 방향성	
비탈면의 방향성 N80W

주절리군 J1: 52/321 J2: 60/121 J3: 85/210				
내부마찰각 φ = 42°	평면파괴 안정성검토	썩기파괴 안정성검토	전도파괴 안정성검토

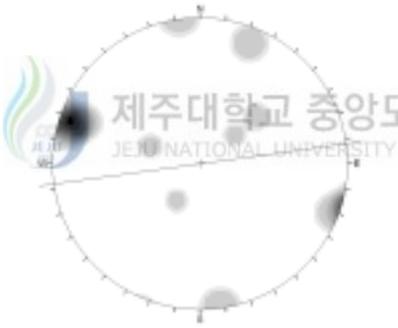
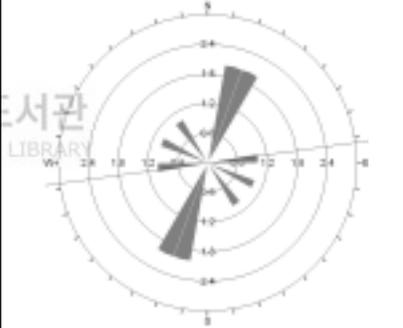
Table 5.4 Result of stereographic projection analysis in 3 zone

안정해석				
검토내용	불연속면 분포도		불연속면 방향성	
비탈면의 방향성 N82E

주절리군 J1: 85/105 J2: 83/202 J3: 89/352 J4: 43/230				
내부마찰각 $\phi = 42^\circ$	평면파괴 안정성검토	썩기파괴 안정성검토	전도파괴 안정성검토

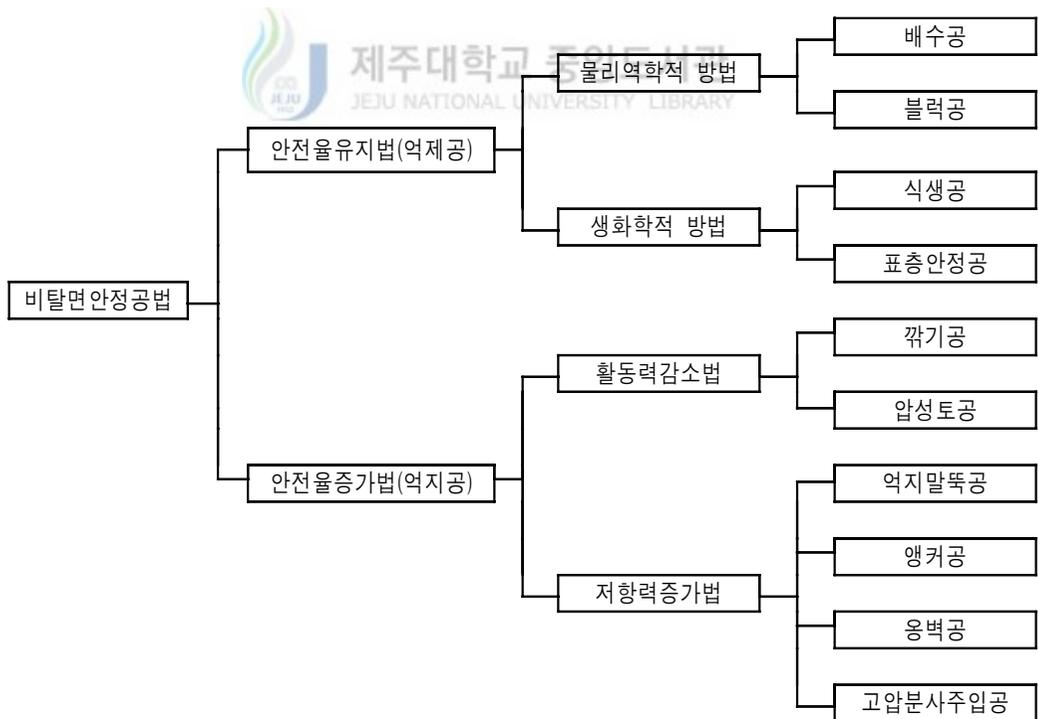
Fig. 5.1 Classification of slope stabilization methods

비탈면 파괴가 발생하지 않게 하기 위한 대책공법을 방지 기능별로 구분하면 다음과 같이 안전을 유지법과 안전을 증가법의 두 가지로 구분할 수 있다. 즉 강우, 용설 등과 같은 물의 영향에 의하여 비탈면의 안전율이 감소하는 것을 방지시켜주는 전자의 방법과 불안정하게 판단된 비탈면의 안전율을 말뚝 등의 저항력을 이용하여 증가시켜주는 후자의 방법이 있다.

여기서, 안전을 유지법은 비탈면파괴를 발생시키는 직접적 유인으로부터 비탈면을 보호하는 소극적 대책방법이라 할 수 있으며 안전을 증가법은 비탈면 파괴의 잠재적 취약성을 개선시키려는 적극적 대책방법이라 할 수 있다.
