전력선 전자파가 무선통신에
미치는 영향 연구

濟州大學校 産業大學院

A Study on Effect of Radio Communication by the Electromagnetic Wave Emitted from the Power Line

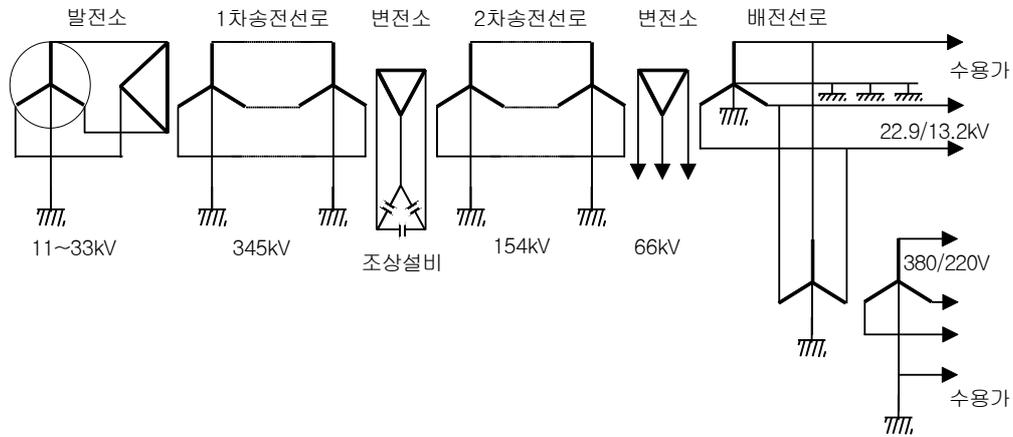
Fig. 1 Diagram of power line distribution

일반적으로 발전소에서 생산되는 전력의 전압은 3상 교류 11~30kV 정도로 낮지만 이것을 발전소 구내에 설치한 승압 변압기(step-up transformer)에 의해 대 전력 장거리 전송에 적합한 154kV나 345kV 또는 그 이상의 초고압으로 송전단 전압을 승압하여 송전 선로(transmission line)를 통하여 수용가 부근의 변전소까지 송전하고 1, 2차 변전소에서는 22.9kV 정도의 배전 전압으로 강하하여 배전 선로(distribution line)를 통하여 수용가 부근까지 전송하게 된다. 이와 같은 일련의 계통을 송·배전 계통이라고 하며 그림 1에 도시하였다.

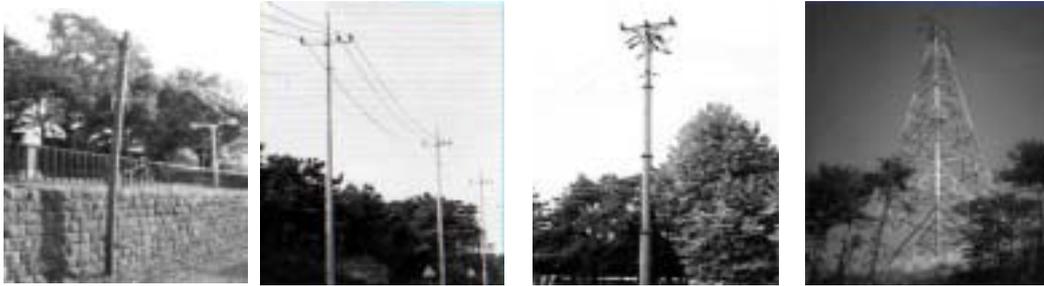
Fig. 2 Supporting structure

지지물은 그림 2에서처럼 목주, 철근 콘크리트주, 철주, 철탑 등으로 나누어지며 송전 전력, 송전 거리, 송전 전압, 회선 수, 선로의 중요도, 경과지역의 지세와 기상상황 및 사용전선 등을 고려하여 사용 지지물을 적절히 선택하여야 한다. 일반적으로 철탑의 사용은 66kV이상의 송전 전압에서 2회선 이상의 회선 수를 가지고 약 100평방 밀리미터 이상의 전선을 사용해서 장거리 전력 전송을 할 경우이며, 66kV 미만의 비교적 중요도가 낮은 전선로 또는 일시적인 전선로에는 목주를 사용하고 철근 콘크리트주나 철주는 목주나 철탑의 중간적인 성능을 필요로 하는 경우에 주로 사용된다.

(a) Wooden pole (b) Concrete pole (c) Iron pole (d) Iron tower

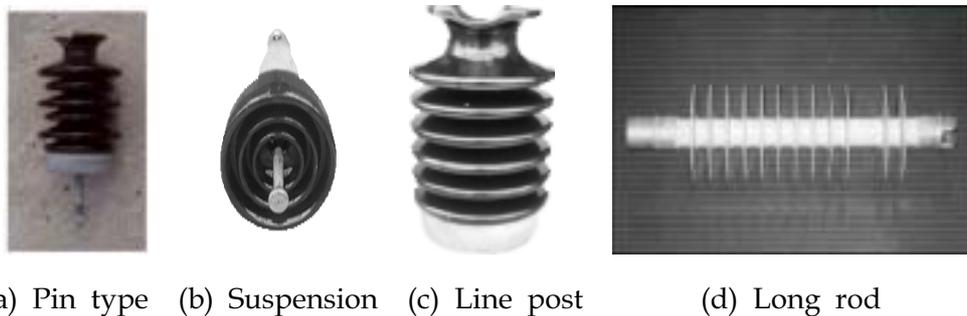
Fig. 3 Insulator

핀 애자(pin type insulator)는 한 개로 전선을 지지하므로 전압 크기에 따라 자기의 크기, 층수, 절연층의 두께가 다르다. 66kV를 초과하게 되면 형태가 커지고 제작도 어려워지며, 또 기계적인 강도에 한도가 있고 경련 열화가 심해지므로 주로 33kV이하에서 주로 사용된다. 그림 3(a)는 흔히 사용되고 있는 핀애자의 모습이다.

현수애자(suspension insulator)는 보편적으로 가장 많이 사용하는 애자로서 클레비스(clevis)형과 볼 소켓(ball and socket)형이 있으며 그림 3(b)는 볼 소켓형애자를 나타내었다. 현수애자는 한 개 단독으로 사용하는 경우도 있으나 일반적으로 수 개 내지 십 수개를 연결하여 철탑의 완금으로 부터 현수해서 그 최하위 단에 전선을 고착시키고 있다. 표 3은 전압 계급별 애자의 개수이며 통상 애자련은 필요한 애자의 숫자 외에 보수를 위한 애자를 1개정도 추가하며 특히 염해 지역에선 염해를 고려해 몇 개의 애자를 추가하기도 한다.(박규홍, 2000)

그림 3(c)의 지지애자(line post insulator)는 발·변전소의 모선, 단로기 등의 기기를 지지하거나 연가용 철탑 등에서 접퍼선을 지지하기 위해서 쓰이고 있으며, 그림 3(d)의 장간애자(long rod insulator)는 사용 연수에 따른 열화가 없고 표면 누설거리가 길어 염해 지역의 내무(耐霧) 애자로 주로 사용되는데 기계적 강도는 좀 낮은 편이다.

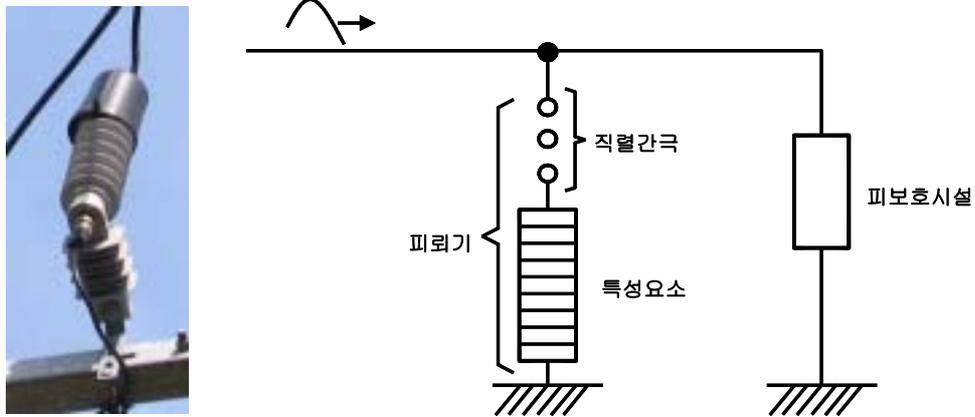
Fig. 4 Lightning arrester

피뢰기는 대개 특성요소(characteristic element)와 직렬간극(series gap)으로 구성되며 그림 4와 같이 피 보호 시설과 병렬로 연결된다. 특성요소는 피뢰기의 주가 되는 부분으로서 탄화규소(SiC) 또는 산화아연(ZnO)을 주성분으로 하는 소성물의 저항판을 여러 개 겹쳐놓은 형태이다. 이는 저항의 비 직선성 특성을 이용하여 방전 전류를 흘리며, 이상전압의 과고치를 저감시켜 기기를 보호하고 속류(following current)를 억제하는 기능을 한다. 직렬 간극은 이상전압이 발생하면 즉시 방전하여 뇌전류를 대지에 방류하고 속류를 차단하는 기능을 한다. 그러나 정상상태에서는 방전하지 않고 피뢰기 특성요소를 선로에서 절연시켜 상용주파전류의 피뢰기 통과를 방지한다.

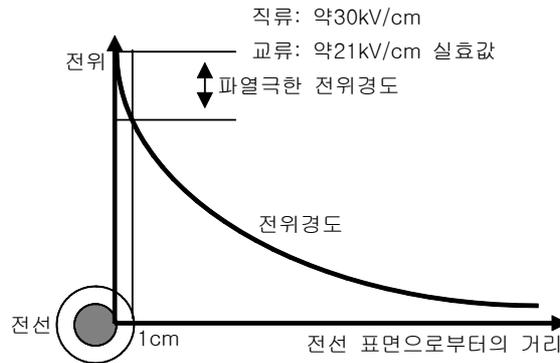
Fig. 5 Potential gradient

30kV/cm, 교류에서는 직류의 0.707배인 약 21kV/cm의 전위경도를 가하면 절연이 파괴되는데 이를 파열 극한 전위경도 라고 하여 그림 5에 나타내었다.

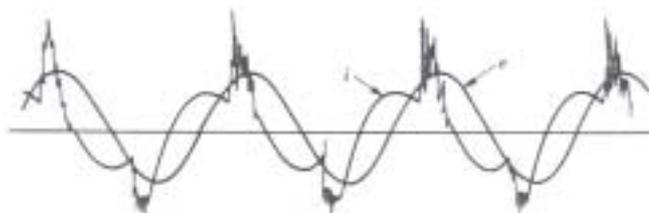
Fig. 6 Corona noise

또한 애자의 파손 및 절연불량 또는 전선, 애자 등이 염해를 입었을 경우와 피뢰기 동작불량 등이 있을 경우 절연내력이 낮아짐으로 표준상태의 코로나 임계전압보다 낮은 전압에서 코로나방전을 일으킬 수가 있다. 코로나방전에 의한 잡음은 교류전압의 반파마다 간헐적으로 일어나게 되며 가파른 펄스 파형이라는 것을 그림 6에서 알 수 있다. 코로나는 교류 전압의 반주기마다

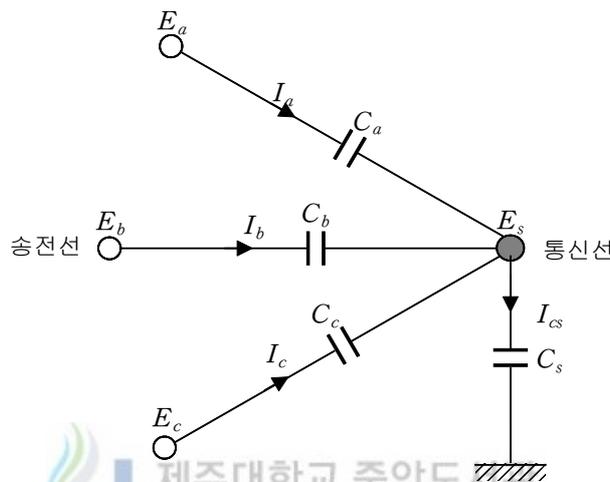
Fig. 8 Electro static induction

그림 8에 나타낸 바와 같이 E_a, E_b, E_c 는 3상 각 전선의 대지전압이고, E_s 는 통신선의 유도전압이고, C_a, C_b, C_c 는 송전선과 통신선의 상호 정전용량이고, C_s 는 통신선의 대지 정전용량이라고 하면 통신 선에 유도되는 전압 E_s 는

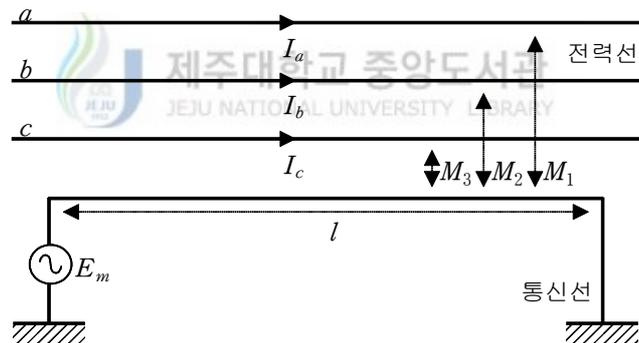
Fig. 9 Electro magnetic induction

그림 9에서 송전선로 a, b, c 상과 통신선 사이에 상호 인덕턴스가 M_1, M_2, M_3 이고, 각 상의 전류는 I_a, I_b, I_c 이며, 양선의 병행 거리가 $l[m]$ 이면 송전선으로부터의 전자유도 전압은 다음과 같다.

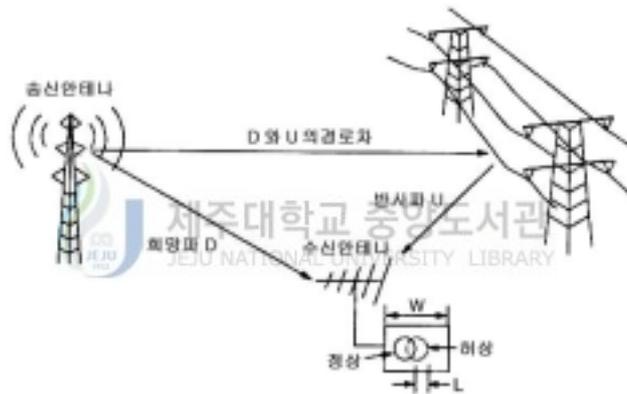
Fig. 10 Interference by power line arrangement

송전선 근처에서 TV를 수신하는 경우 그림 10에 나타난 것처럼 방송국으로부터의 직접파와 전선 또는 송전탑에서 반사되는 산란파가 동시에 수신된다.

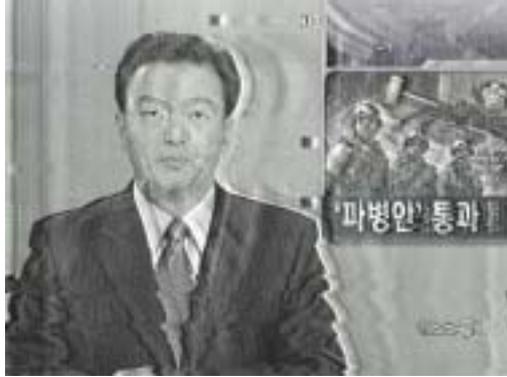
Fig. 11 Ghost interference

송전선로는 대지와 평행으로 가설되어 있으므로 전선에 수평편파의 VHF대, UHF대의 TV전파가 입사할 때 산란파를 발생시킨다. 일반적으로 산란파는 직접파 보다 경로가 길기 때문에 시간차에 의해 그림 11에 보이는 것처럼 화면이 이중으로 되는 고스트 장애를 일으킨다.

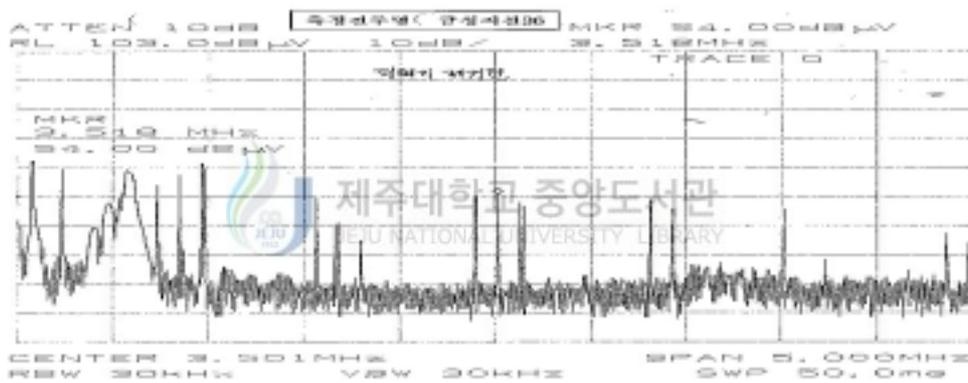
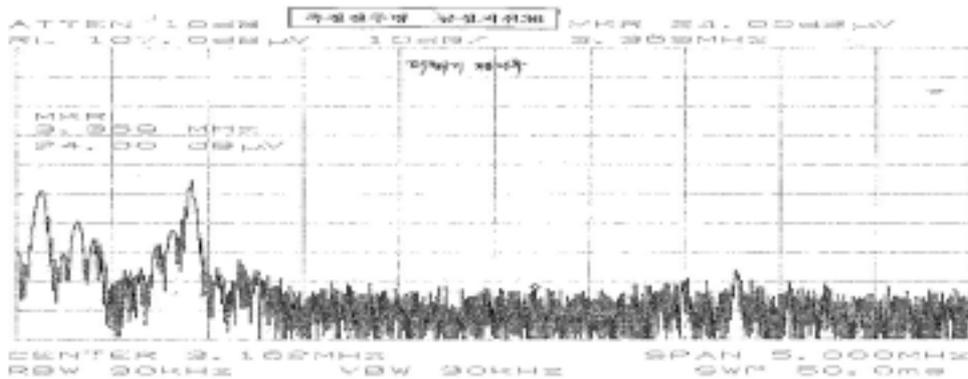
전력선 장애는 주로 애자 불량이나, 피뢰기 오손, 염해에 의한 코로나, 변압기나 금구류 불량 등으로 발생하는데, 그 대표적인 사례로 지난 2002년 5월 제주 한림지역에서 피뢰기 불량에 의한 장애 현상이 발생하였다. 이로 인한 피해는 전력선을 중심으로 반경 200~300m지역 내에서 AM라디오 수신과 단파 수신이 거의 불가능하였다. 그림 12는 장애 당시의 스펙트럼으로서 전력선 잡음이 포함되어 있음을 확인할 수 있고, 그림 13에서는 장애 제거 후의 정상 상태의 스펙트럼을 나타내었다.

Fig. 12 Interference Spectrum on Jeju Hallim Geumseong

Fig. 13 Noninterference Spectrum on Jeju Hallim Geumseong

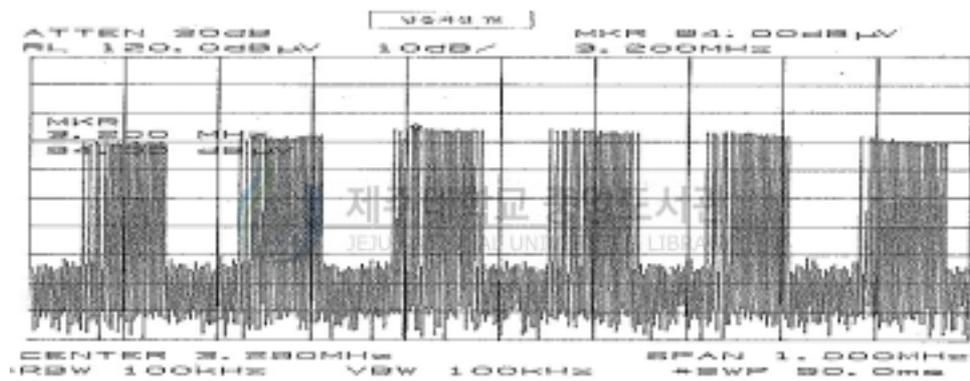
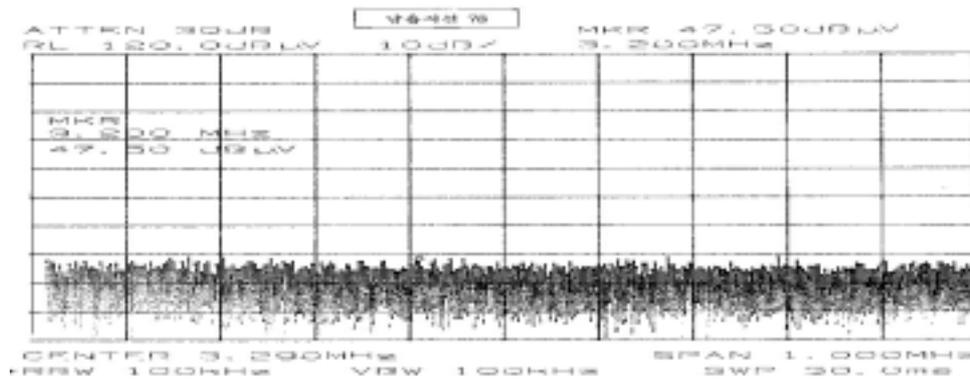
그림 14은 제주 한림에서 발생한 피뢰기 불량에 의한 전력선 잡음의 스펙트럼으로서 그림 12의 경우와는 달리 잡음이 버스트형태로 되어 있었으며 그 레벨도 94dB μ V로 매우 높게 측정되었고, 장애지점을 기준으로 반경 250m이상의 지역 내에서 AM표준방송과 단파 수신이 불가능하였다. 그림 15는 장애 제거 후의 정상 상태의 스펙트럼이다.

Fig. 14 Interference Spectrum on Jeju Hallim

Fig. 15 Noninterference Spectrum on Jeju Hallim

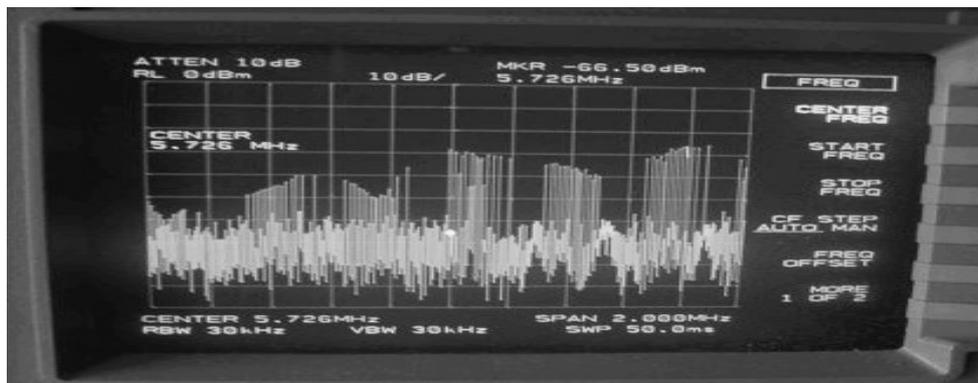
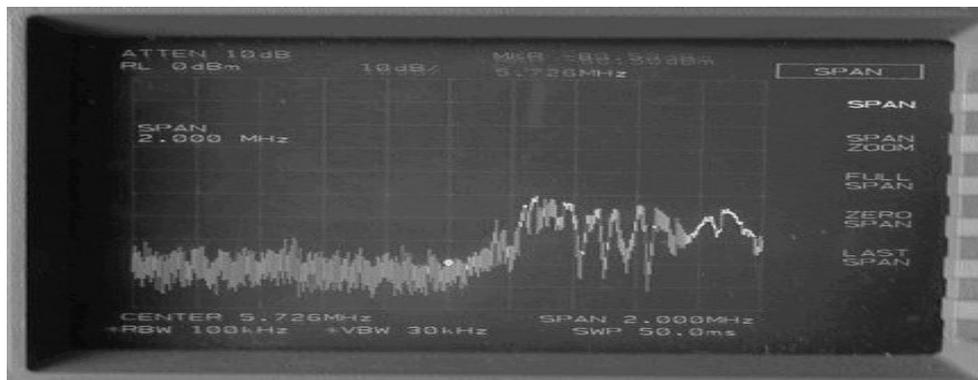
그림 16은 2002년 9월 전북 익산에서 전력선 애자 바인드에 이 물질 접촉으로 인한 전력선 전자파 발생으로 산림청 항공기 통신에 교신불가 상태를 초래했던 잡음 스펙트럼의 측정 사진이다. 장애는 주로 5.725MHz 대역을 중심으로 하여 전력선 특유의 잡음이 매우 강력하게 발생하였으며 항공기운항 고도에 까지 영향을 미칠 정도로 광범위한 지역에 피해가 있었다.

Fig. 16 Interference spectrum of aeronautical radio at Iksan of Jeollabukdo

Fig. 17 Noninterference spectrum of aeronautical radio at Iksan of Jeollabukdo

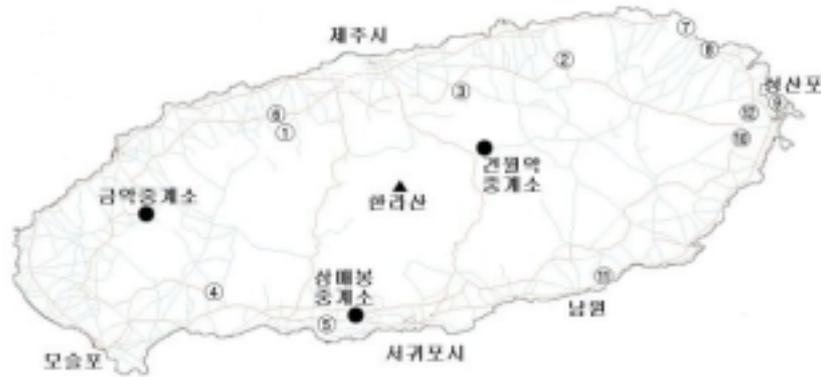
Fig. 18 Sample points for power noise

표본지점은 정상상태와 불량상태로 구분하였다. 정상상태의 2개 지점은 전력선이 설치되어 있으나 전자파의 발생을 발견할 수 없었던 지점으로 표 8과 9의 평가기준에서 라디오 수신상태 등급이 B4이상이고 TV화면 등급이 양호 이상인 곳이며 불량상태의 지점은 전력선이 설치된 직하에서 공중파 방송중 라디오 수신상태 등급이 C3 이하이거나 TV화면 등급이 보통 이하인 곳으로 그림 18에 표본지점에 대한 개략적 위치를 표시하였으며 표10에는 각 지점의 지황을 나타내었다.

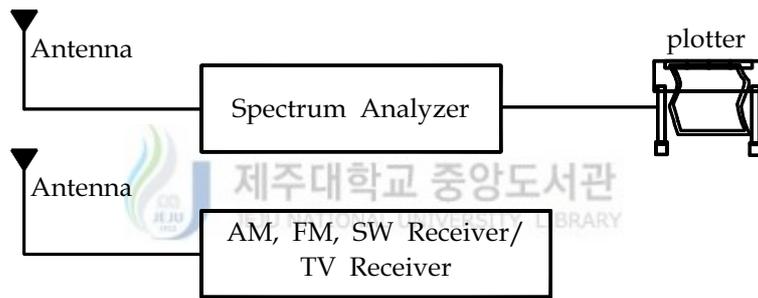
Fig. 19 Diagram of measurement system

측정 시스템은 전력선에서 발생하는 전기잡음 측정과 방송 수신상태를 확인하기 위해 스펙트럼 분석기와 공중파 방송 수신기를 그림 19과 같이 구성하였고 각각의 장비 제원은 표 12와 같다. 안테나는 루프안테나, 로드안테나, 대수주기안테나로 사용대역별로 구분하여 사용하였다. 플로터는 측정 결과 데이터를 얻기 위해 사용되었으며, 공중파 방송 수신상태를 확인하기 위하여 TV 수상기와 AM, FM, 단파 겸용 수신기를 사용하였다.

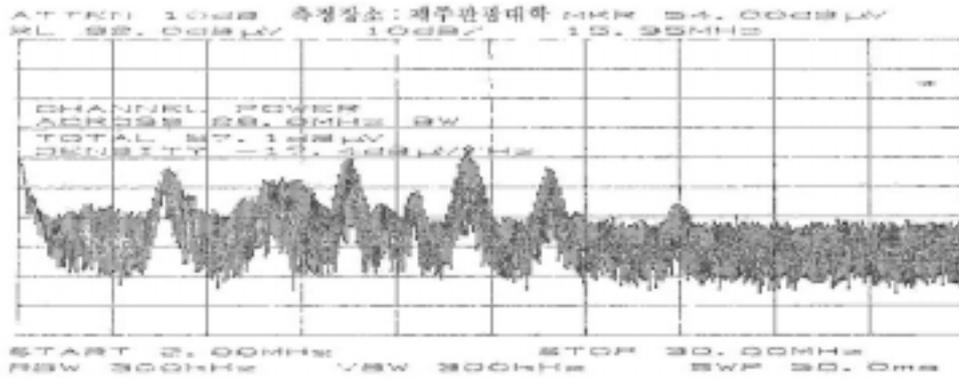
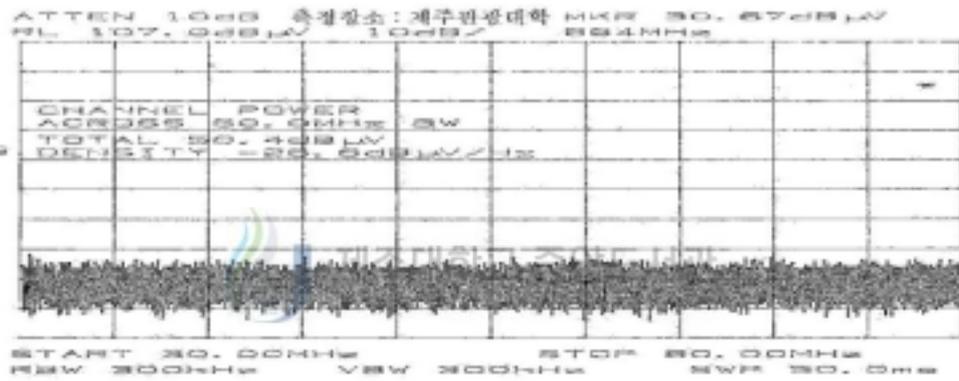
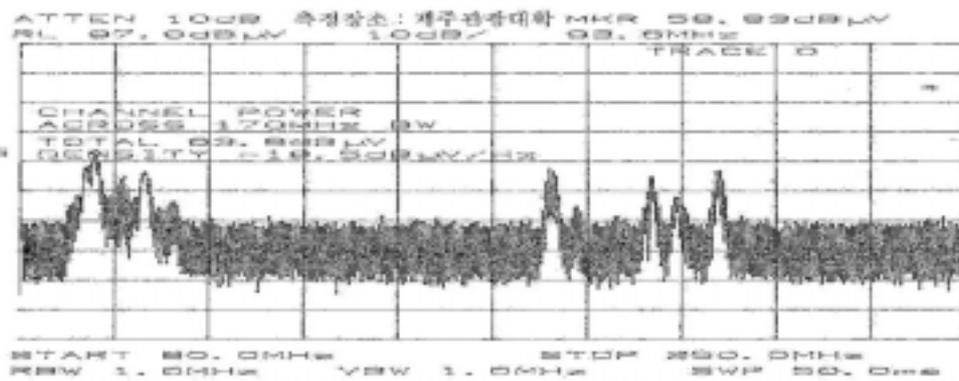
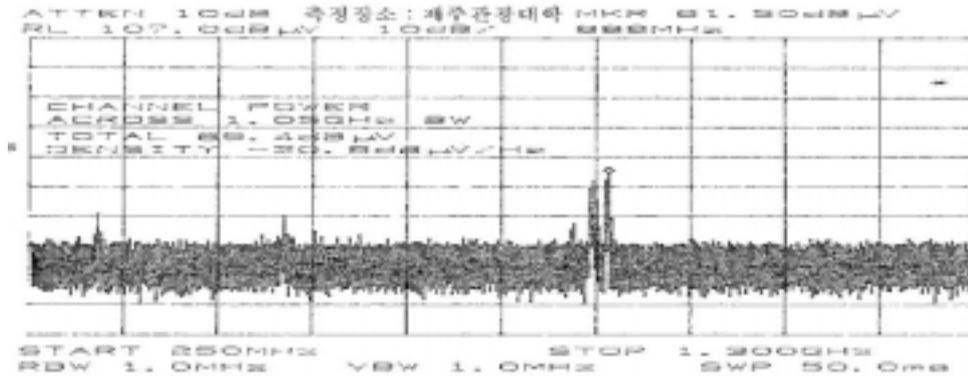
Fig. 20 Power spectrum at sample point 1

정상상태의 표본지점 2곳에서의 측정은 4개의 주파수 대역에 대해 날씨와 관계하여 5회를 수행하였다. 표본지점 1은 22.9kV의 전력선이 지중 매설된 곳으로서 제주관광대학 입구에서 측정을 하였으며 2002년 11월 15일 측정한 스펙트럼을 그림 20에 나타내었다. 그림 20(a)는 2~30MHz대역에 대한 스펙트럼으로 10~18MHz대역에서 신호 스펙트럼을 확인할 수 있었다. 그림 20(b)는 30~80MHz대역으로서 방송 신호나 대 전력 전파 방사가 없었으며 그림 20(c)는 80~250MHz대역으로서 FM과 TV방송 신호가 확인되고 있다. 그리고 그림 20(d)는 주파수 880MHz에서 이동전화에 대한 신호를 확인할 수 있다. 모든 대역에서 전기잡음이 없는 양호한 스펙트럼을 보이고 있다.

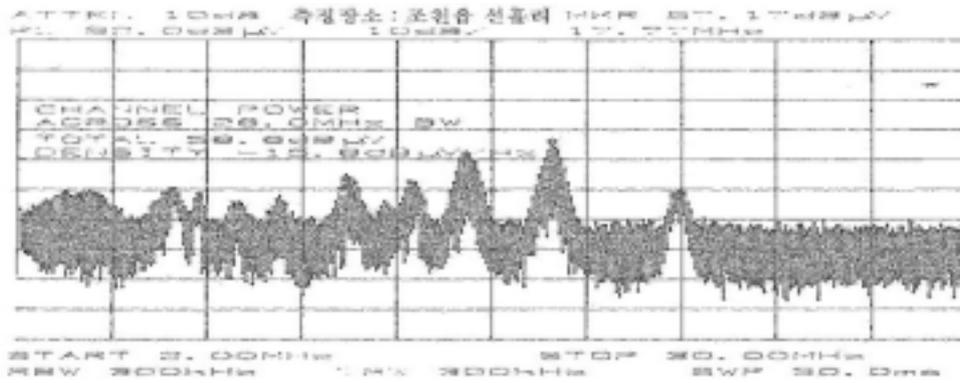
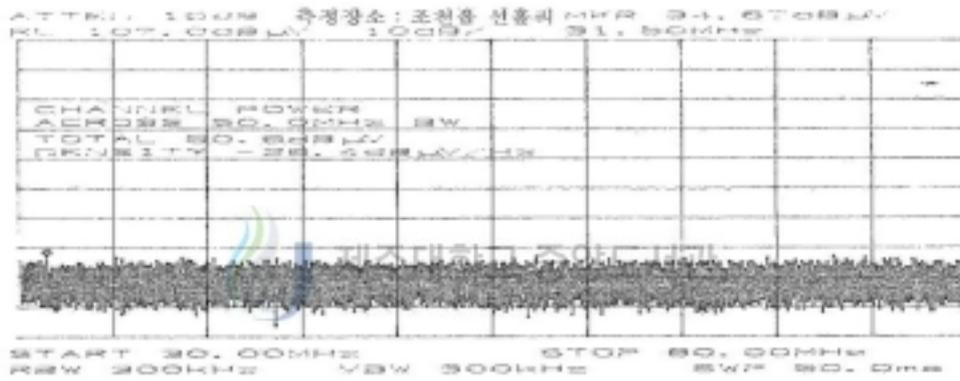
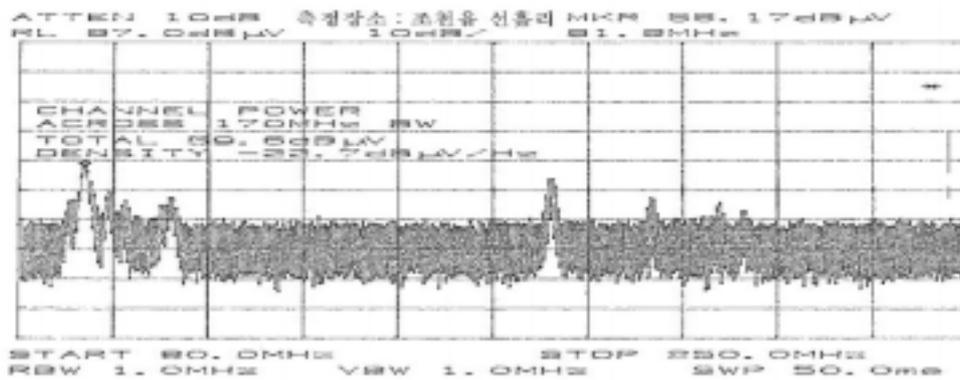
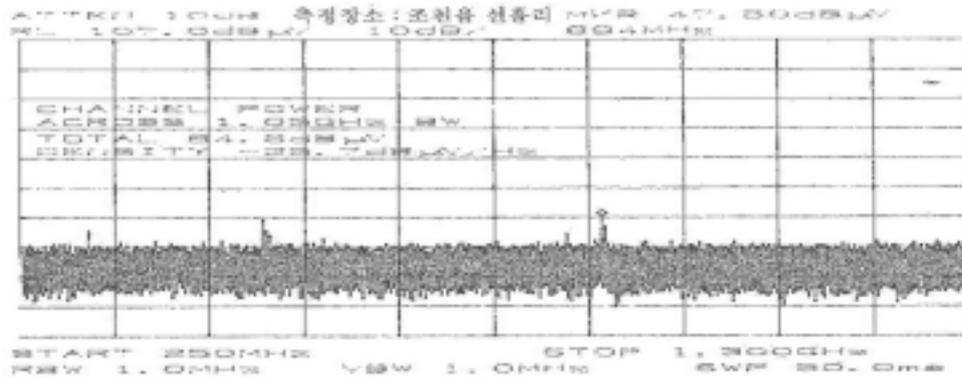
Fig. 21 Power spectrum at sample point 2

표본지점 2는 22.9kV의 전력선이 가공으로 설치되어 있는 환경으로 당일의 날씨는 흐린 후 맑은 날이다. 측정 위치는 가공선로의 바로 밑으로 측정대역에 대한 스펙트럼은 그림 21에 나타내었으며 전기잡음의 영향은 없었다. 2~30MHz대역은 표본지점 1과 같이 유사한 스펙트럼을 보이며, 방송신호가 없는 30~80MHz대역 또한 동일하다. 나머지 측정대역에서는 신호 세기의 차이가 있을 뿐 표본지점 1과 동일한 신호가 발생하는 것을 확인할 수 있다. 표 14에 나타낸 방송수신 상태 또한 최고의 수신상태를 확인할 수 있었다.

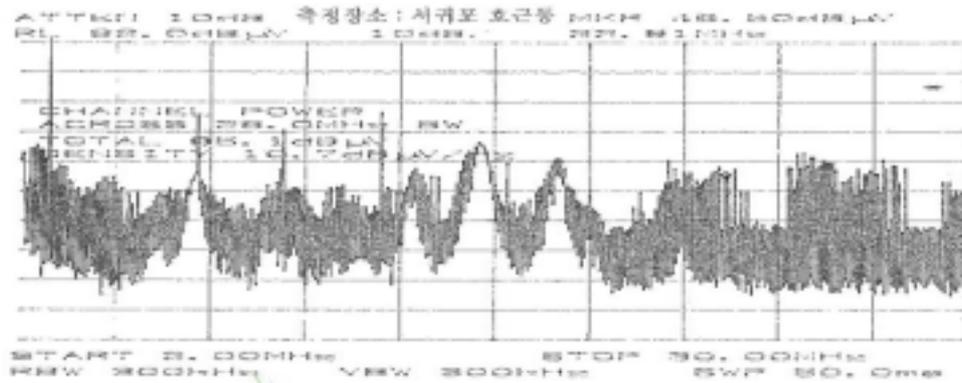
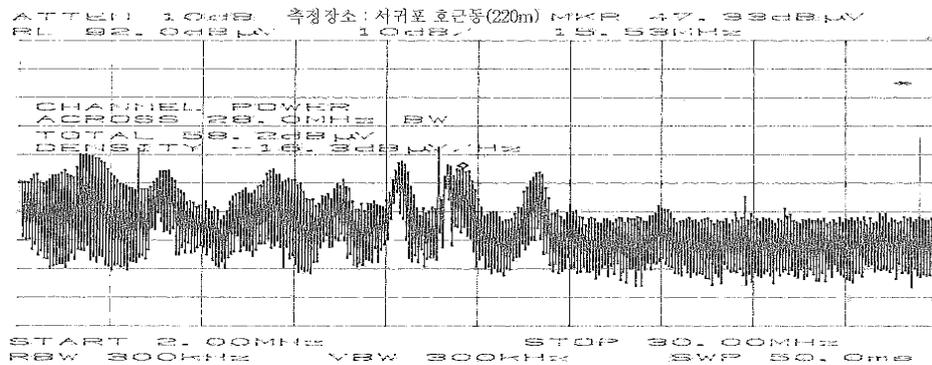
Fig. 22 Power spectrum at Sample point 4

선로 직하에서의 스펙트럼으로 신호가 있는 13~18MHz외의 전 대역에 전력선 잡음이 다발적으로 발생하고 있음을 확인할 수 있었으며, 이 지점의 반경 200m지역은 AM방송이나 단파방송의 수신이 거의 불가능한 D2정도의 수준이었지만 FM방송이나 TV 수신 상태는 비교적 양호하였다.

전력선으로부터 일정거리를 이격 하면서 측정한 결과 전력선으로부터 220m 지점에서는 그림 22(b)과 같이 전력선 잡음이 현저하게 감소된 스펙트럼을 확인할 수 있었으며 측정 대역의 총 전력도 전력선 직하에서의 85.1dB μ V에서 220m의 58.2dB μ V로 26.9dB의 차이가 있었다. 이는 방송신호의 변화도 있지만 대부분 거리에 따른 전기 잡음의 감소 결과임을 알 수 있다.

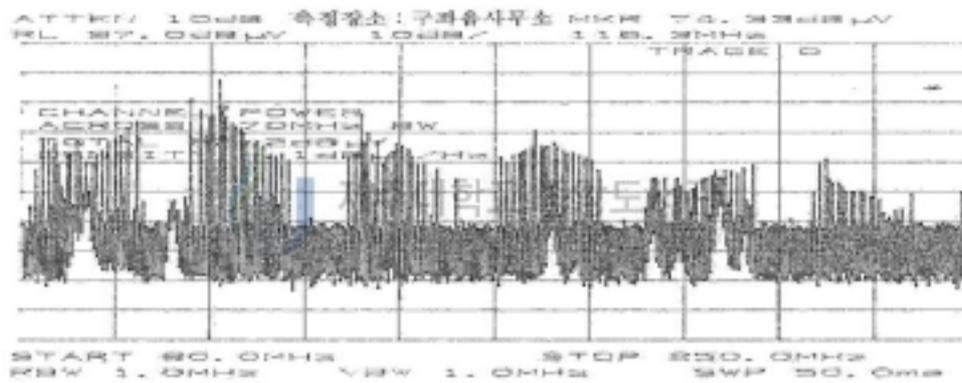
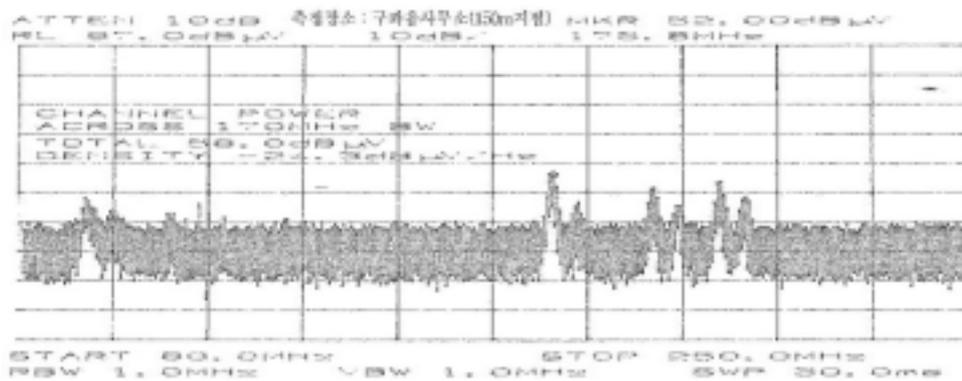
Fig. 23 Power spectrum at Sample point 8

그림 23(a)는 22.9kV이 가공으로 설치된 표본지점 8에서 80~250MHz대역을 대상으로 측정한 스펙트럼이다. 그림 22(a)과 같이 전기잡음이 넓게 분포하고 있어 전력선 전자과의 영향을 받고 있음을 알 수 있다. 전기잡음이 현저히 감소되는 지점은 전력선으로부터 일정거리를 이격 하면서 측정한 결과 그림 22(b)에서 보다 가까운 150m에서 잡음이 나타나지 않았다. 측정 대역의 총 전력도 전력선 직하에서의 82.2dB μ V에서 150m의 58.0dB μ V로 24.2dB의 차이를 보여, 이는 전기잡음의 감소 결과임을 알 수 있다. 그림 24와 25에서는 표본지점 10개소의 거리별 전력선 전자과의 감소 추이를 나타내었다. 전력선 전자과에 의해 발생하는 잡음은 80~250MHz 대역은 장애 지점으로부터 150m이상에서 잡음이 모두 소멸되었으나, 2~30MHz 대역은 적어도 200m 내지는 최고 300m를 이격 했을 때에 비로소 잡음의 영향을 피할 수 있었다. 각 표본지점 별 잡음이 제거된 거리와 그에 대한 스펙트럼은 부록 II에 첨부하였다.

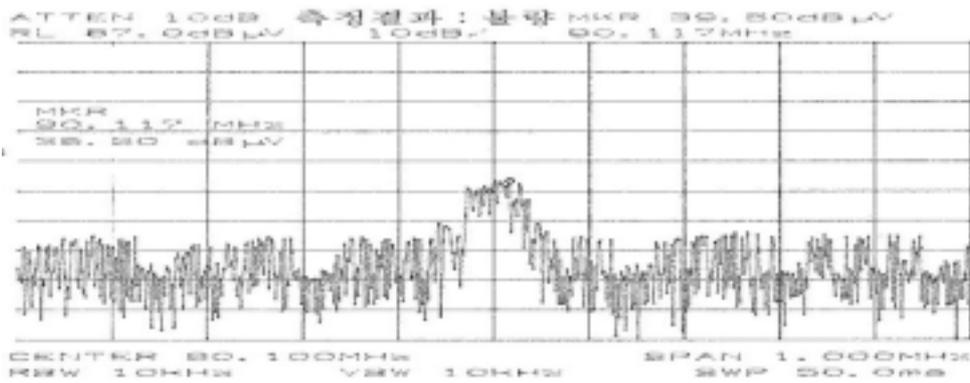
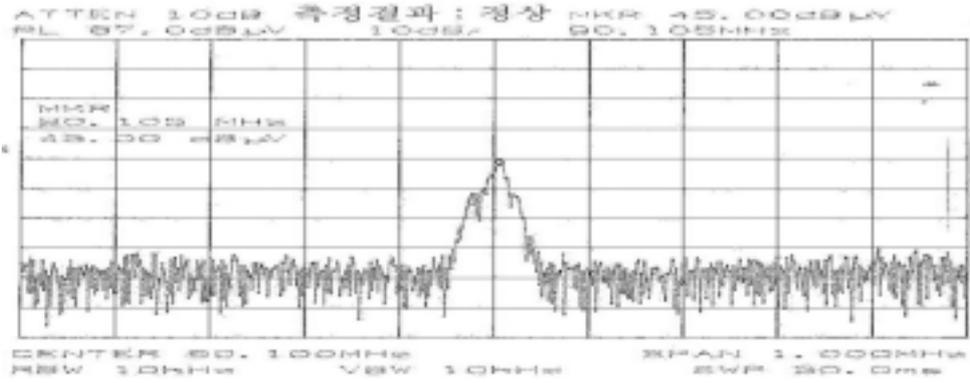
Fig. 28 Power spectrum on 90.1MHz

그림28 (b)의 FM방송과 그림29 (b)의 KBS1TV 방송은 전력선으로부터 150m이격 했을 때 잡음의 영향을 받지 않는 양호한 스펙트럼을 얻을 수 있었다.
