碩士學位論文

濟州道와 江原道の 落雷特性 및
風力發電機에의 影響 比較

濟州大學校 産業大學院

A Comparative Study on Lightning Characteristics and Damage to Wind Turbines of Jeju Island and Gangwon Province

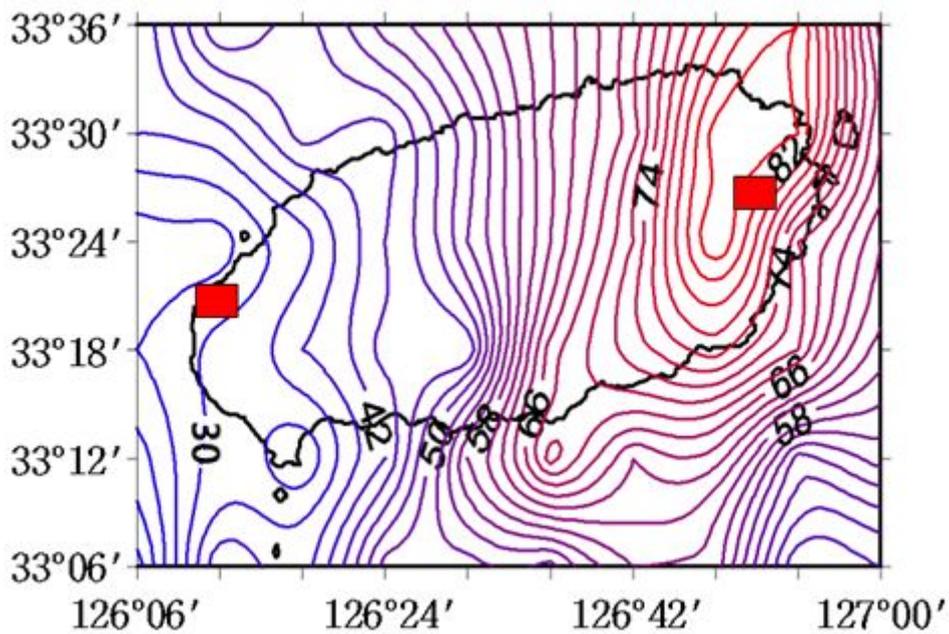
Fig. 34 Distribution of the number of lightning days on Jeju and around

Fig. 34는 제주도 지역별 낙뢰 일수 분포를 나타낸다. 낙뢰 일수 분포 또한 횡수 분포와 더불어 제주도 동쪽으로 갈수록 점차 많아지는 것을 알 수 있다. 그러나 낙뢰 횡수와는 다르게 제주도 북동쪽 끝에서 낙뢰 일수가 높다는 것을 알 수 있다. 낙뢰 일수로만 본다면 동쪽과 서쪽 지역의 차이가 연구기간인 3년 9개월간 동안 동부지역에는 82일 이상의 낙뢰가 발생하였고 서부지역에는 42일 이하의 낙뢰가 발생하였다. 낙뢰일수도 남북으로는 비슷한 분포를 보이지만 동서로 많은 차이를 보이고 있다.

제주도 지역에 위치한 환경풍력 및 성산풍력발전단지의 낙뢰율 평가한 결과는 Fig. 34에서 낙뢰일수 분포 분석에서 확인된 바와 같이 제주도 동쪽지역에서 낙뢰가 많이 발생하였는데 그 지역에 위치한 성산풍력에서의 낙뢰율 평가가 1.96으로서 낙뢰발생 횟수가 적은 제주도의 서쪽 편에 위치한 환경풍력단지의 낙뢰율 평가 0.27보다 높게 나온다.

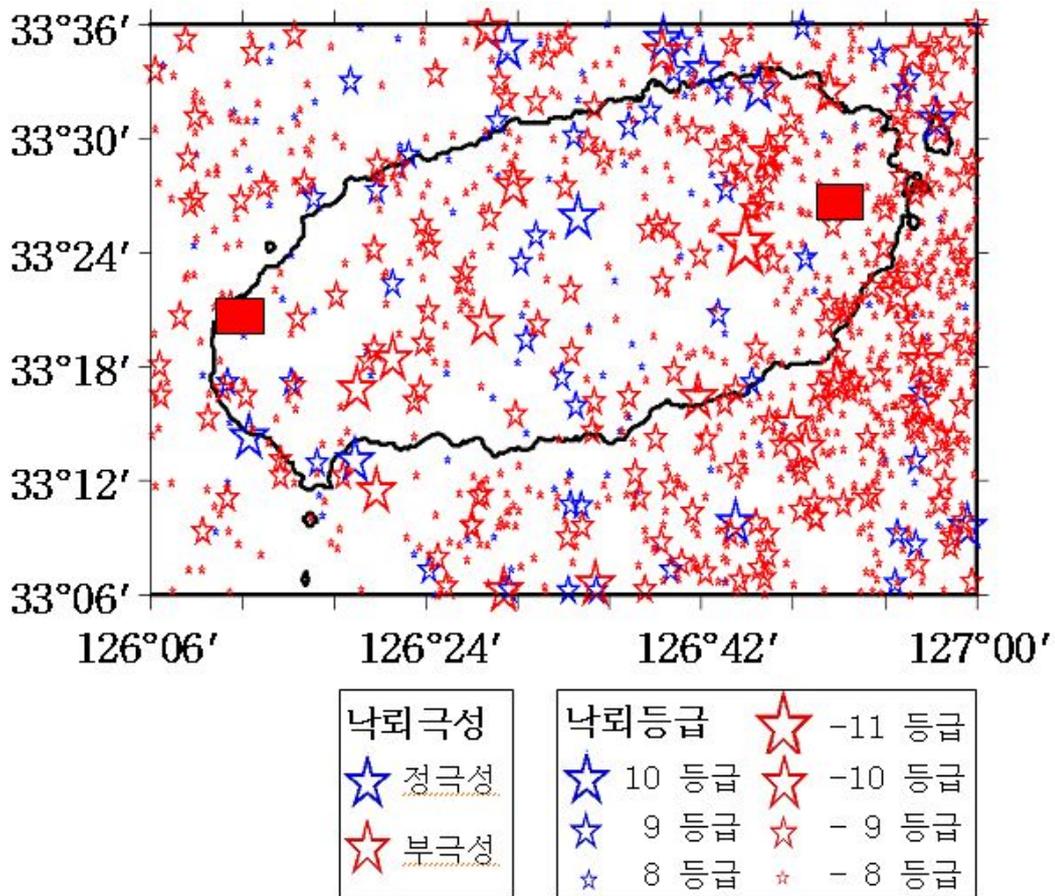
Fig. 35 Distribution of the lightning grade ± 8 or more on Jeju and around

Fig. 35는 ± 8 이상의 강도를 가진 낙뢰의 분포를 나타내었다. 연구대상 기간 동안 정극성 낙뢰 4,561회, 부극성 낙뢰 21,106회의 낙뢰 발생이 분포되어 있다. 낙뢰횟수 및 낙뢰일수 분포와 마찬가지로 제주도 동부에 부극성 낙뢰가 집중되어 있음을 알 수 있으나 정극성의 낙뢰의 경우는 제주도 전반적으로 고르게 분포되고 있다. 반면 높은 등급의 부극성 낙뢰는 제주도 전반적으로 고르게 분포되어 있다. 한경풍력발전단지가 위치하고 있는 일대에는 +9와 -9등의 낙뢰가 드물게 발생한 기록이 있으며 성산풍력발전단지가 위치한 지역에서는 -8등급 이하의 낙뢰가 아주 많이 발생하였다.

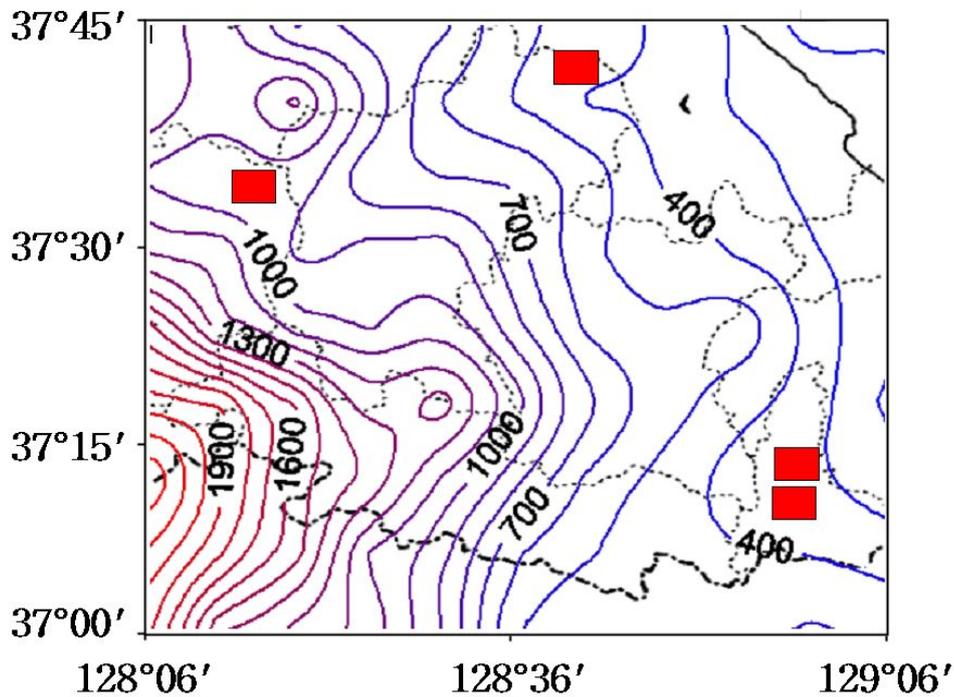
Fig. 36 Distribution of lightning frequency on Gangwon

Fig. 36은 강원도 지역의 낙뢰 횟수 분포를 나타낸다. 제주도에서의 낙뢰횟수 형태와는 반대로 강원도 동쪽에서부터 서쪽으로 갈수록 낙뢰 횟수가 점차 많아지는 것을 알 수 있다. 특히 강원도 서쪽 내륙의 산악지역에서는 낙뢰 횟수가 높게 분포하며 태기산풍력발전단지가 위치해 있는 지역에는 약 1000회가 발생하여 강하게 분포하고 있으며 강원풍력발전단지가 있는 지역에서는 약 450회 정도 낙뢰가 발생되었으며 태백 및 창죽풍력발전단지 지역에는 400회 미만의 낙뢰가 분포하고 있음을 알 수 있다.

강원도의 경우도 남북으로는 유사한 낙뢰 분포를 보이며 동서간의 낙뢰 차가 발생되고 있는 형태이다. 태백산맥이 동해안과 나란하게 남북으로 형성되어 있기 때문에 동서간의 기후차이로 나타나는 현상으로 판단된다.

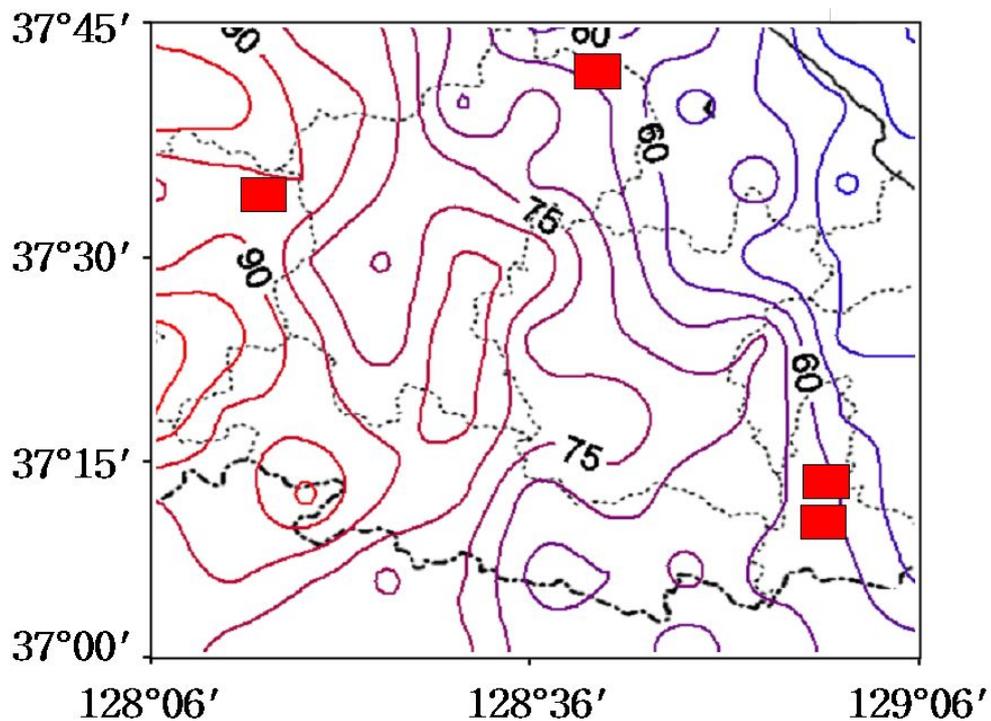
Fig. 37 Distribution of the number of lightning days on Gangwon

Fig. 37은 강원도 지역별 낙뢰 일수 분포를 나타낸다. 낙뢰 일수 또한 낙뢰횟수 분포도와 같이 서쪽으로 갈수록 점차 많아지는 것을 알 수 있다. 태백산맥을 기준으로 해안가와 내륙지역간의 발생일수가 많이 차이 남을 알 수 있다. 태기산 풍력발전단지가 위치한 지역에서는 90일 정도의 낙뢰 발생일수를 기록하였으며 강원풍력발전단지가 위치한 지역에서는 60일 정도 낙뢰가 발생하였고 태백 및 창죽 풍력발전단지가 위치한 지역에서도 약 60일 정도의 낙뢰가 발생하였다.

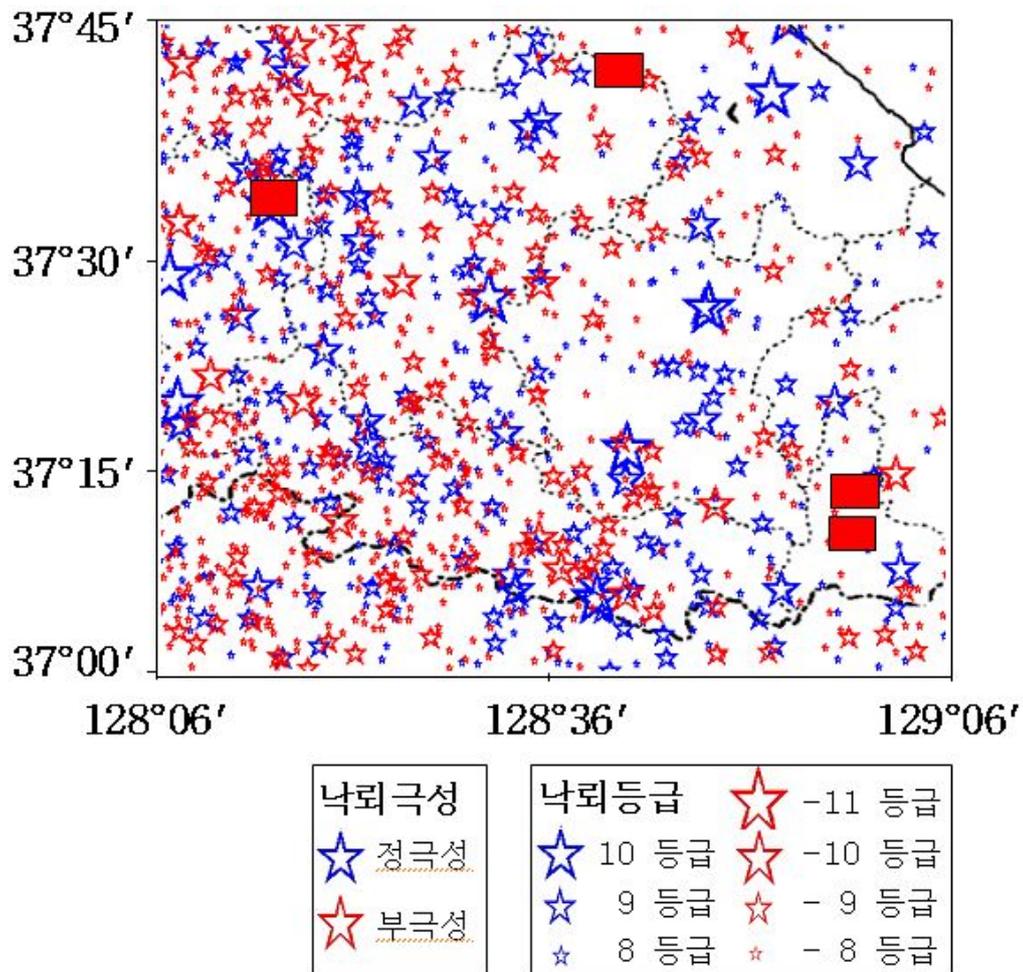
Fig. 38 Distribution of the lightning grade ± 8 or more on Gangwon

Fig. 38은 ± 8 이상의 강도를 가진 낙뢰의 분포를 나타내었다. 연구대상 기간 동안 정극성 낙뢰 11,755회, 부극성 낙뢰 54,404회의 낙뢰 발생이 분포되어 있다. 강원도 서부에 정극성 및 부극성 낙뢰가 집중되어 있으며 부극성의 경우 낙뢰등급이 높은 낙뢰는 그림의 북서쪽 부근에 집중되어 있는 형태이며 정극성의 경우는 낙뢰등급이 높은 낙뢰가 동서로 고르게 분포되고 있다. 태기산풍력발전단지가 위치한 곳에 +9 및 -9등급의 낙뢰가 많이 발생하였고 +10등급의 낙뢰도 발생하였다. 강원 풍력발전단지 주변에 +9 및 -9등급이 다소 발생하였으며 태백 및 창죽 풍력발전단지의 경우는 +8 및 -8의 낙뢰가 다수 발생하였었다.
