碩士學位論文

陸上風力發電團地의 防災管理 매뉴얼  
開發을 위한 方案

産業大學院 風力工學科

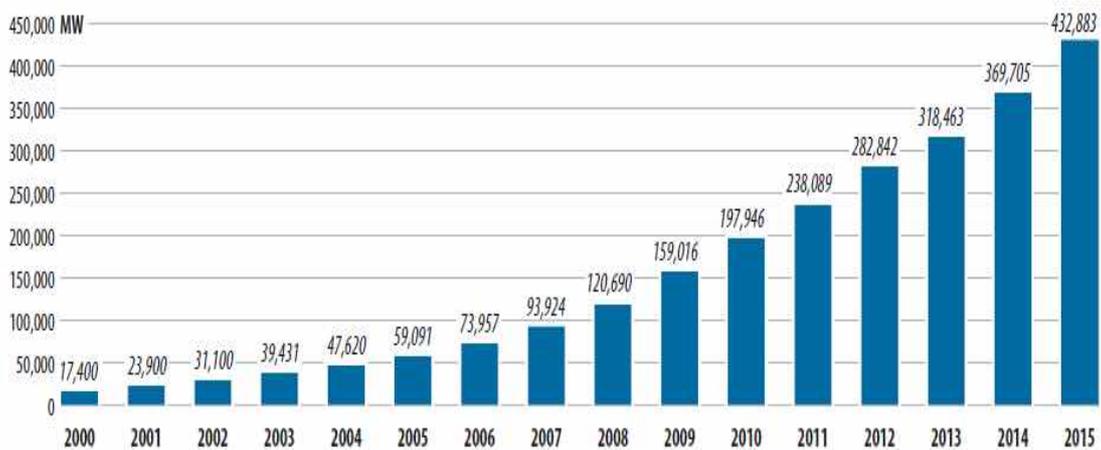
Fig. 1 Annual and cumulative world wind power capacity (2000~2015) [2]

현재 전 세계적으로 풍력발전기의 발전용량은 점진적으로 증가하는 추세를 보여주고 있다. Fig. 1은 세계 풍력발전기 발전용량의 점차적인 증가추이를 나타낸다. 이는 2010년 197,946MW 였던 발전용량이 2015년 말 기준 432,883MW로 급속하게 증가하고 있다.[1]

2010년도 이후 사고 건수가 급격히 증가함은 위의 Fig. 1의 추세와 견주어 볼 때 밀접한 관계가 있다. 2002년과 2007년, 2011년에 급격히 사고가 증가하고 그 이후 3~4년은 비교적 안정적인 발생빈도를 나타내고 있다.

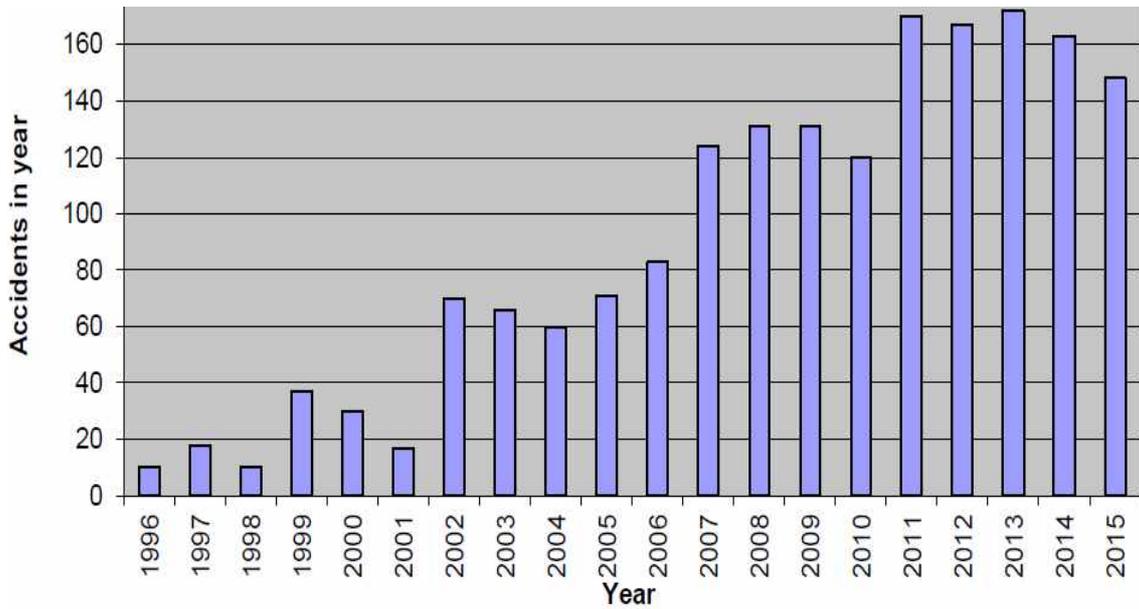
Fig. 2 Annual number of accident wind turbine (1996~2015) [3]

Fig. 2는 북동부 스코틀랜드에 풍력발전 관련단체 CWIF(Caithness Wind farm Information Forum)가 발표한 연도별 풍력발전기사고의 점증적인 발생건수이다.

이런 사고건수의 추세를 볼 때 발전기의 설치량이 증가함에 따라 사고 건수도 증가하지만 사고발생 후 원인 분석하여 피드백 과정을 거쳐 어느 기간정도는 적절한 유지관리가 되고 있다고 분석되어진다. 그러므로 조금 늦은 감은 있지만 현시점이 풍력발전기의 지속가능하고 안정적인 매뉴얼의 체계적 확립이 필요한 시점이라고 사료된다.

2009년 이후 제주도에 설치되어지는 풍력발전기의 수는 급격히 증가되고 있다. Fig. 2의 세계적인 사고 발생현황과 견주어 살펴보면 제주도 풍력발전기 역시 설치 수 증가와 발전기의 노후로 인하여 향후 사고발생확률이 증가할 수밖에 없을 것으로 예상된다. 따라서 이 연구에서는 이에 대해 풍력발전기 운영 시 예상되는 문제점을 미리 파악하고 그에 맞는 지속가능한 매뉴얼작성을 위한 기준을 제시하고자 한다.

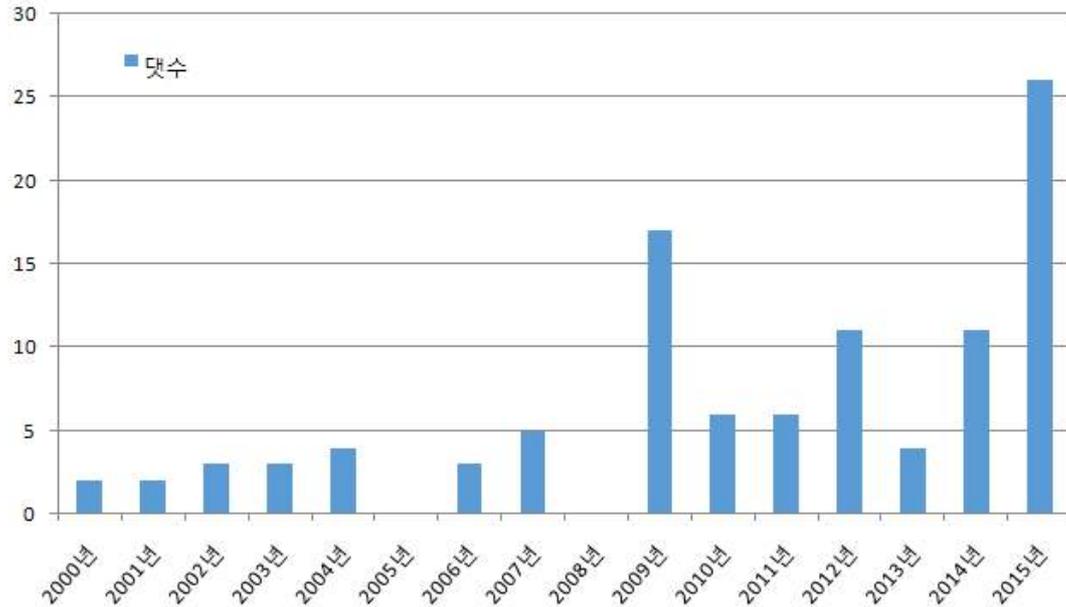
Fig. 3 Annual new installed wind capacity in Jeju Island, South Korea [4]

Fig. 3은 제주도 내 설치/운영 중인 풍력발전기의 설치년도를 나타낸다. 제주도 풍력발전기의 설치기수가 증가하고 설치년도도 참고해볼 때 설치 후 10년 이상 된 풍력발전기가 10기 이상 가동되고 있고[4], 이에 대한 운영관리 차원의 대책도 필요하다.

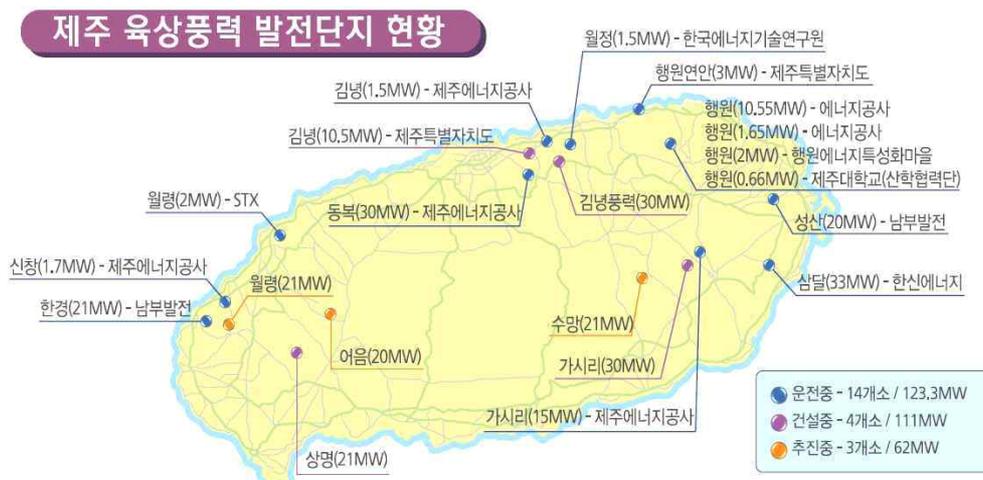
Fig. 4 Onshore wind farm on Jeju Island, [10]

Fig. 4 는 제주지역 풍력발전설비 현황을 운영회사별로 구분하여 나타내고 있다. 위에 나타난 풍력발전단지 내 설비들은 운전가능 년수를 대부분 20년을 기준으로 하고 있으며 유지관리 및 경제성분석 역시 그 기준을 따르고 있다.[11]

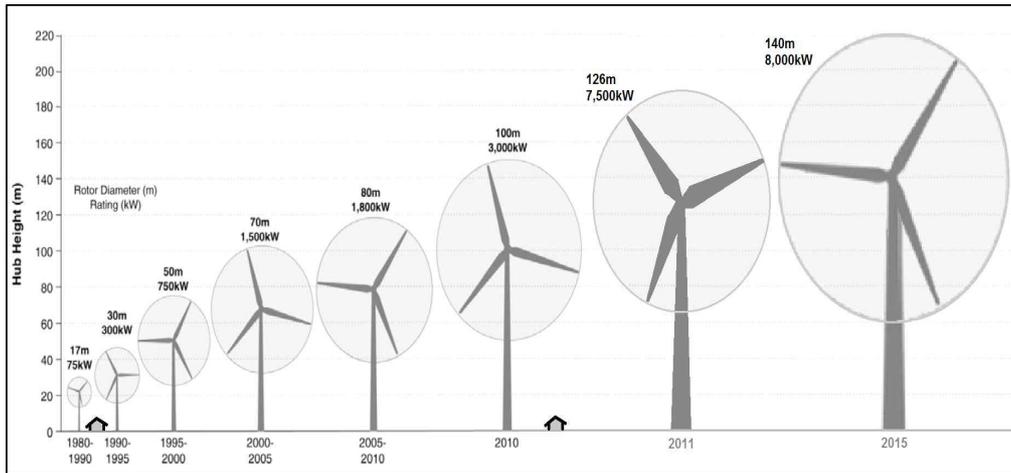
Fig. 5 Wind power capacity with year [12]

Fig. 5는 1980년대부터 현재까지 풍력발전기의 허브높이와 블레이드의 길이, 그리고 발전용량이 점차적으로 대형화되는 과정을 보여준다. 예컨대 제주도에서도 2015년에 준공되어 운영되고 있는 김녕 풍력발전단지에 설치된 풍력발전기의 제원을 살펴보면 Alstom사의 3MW급, 타워높이 90m, 블레이드길이 53.2m이며 블레이드 회전 시 가장 높은 위치에 있을 경우 약 140m에 이른다.[13]

이처럼 타워 및 블레이드의 제원이 급격히 대형화되면서 이로 인해 발생되어질 수 있는 재난상황을 고려한 매뉴얼이 작성되어야 하며 특히 점진적인 대형화 추세에 맞춘 장기적이고 안정된 요소를 특히 감안하여야 할 것이다. Fig. 5에 보여지는 풍력발전기의 변화는 풍력발전단지의 경제성 평가에서부터 운영관리 재난관리 등 전반적인 요소에 적극 반영해야 할 것이다.

위에서 서술한 행원풍력발전기의 화재사고 후 전도, 절단된 사고를 살펴보면 사고발생시 사고수습에만 주력했을 뿐 인근토지 및 건물 기타 그 지역을 통과하는 주민들의 피해가능성에 대해서는 고려하지 않았다. 이런 실례를 보면 향후 풍력발전기의 화재 및 기타 재난사고가 발생하거나, 발생가능성이 보일 때 즉각적으로 시행되어야 할 매뉴얼이 반드시 필요하다고 판단된다. Fig. 5에서 알 수 있듯이 풍력발전기는 점차적으로 대형화가 되어가고 그 높이도 높아져가고 있다. 그런 점을 감안해 볼 때 매뉴얼 작성 시 향후 Repowering 할 경우를 대비하여 피해 ZONE을 설정하는 것도 고려 할 사항이다.

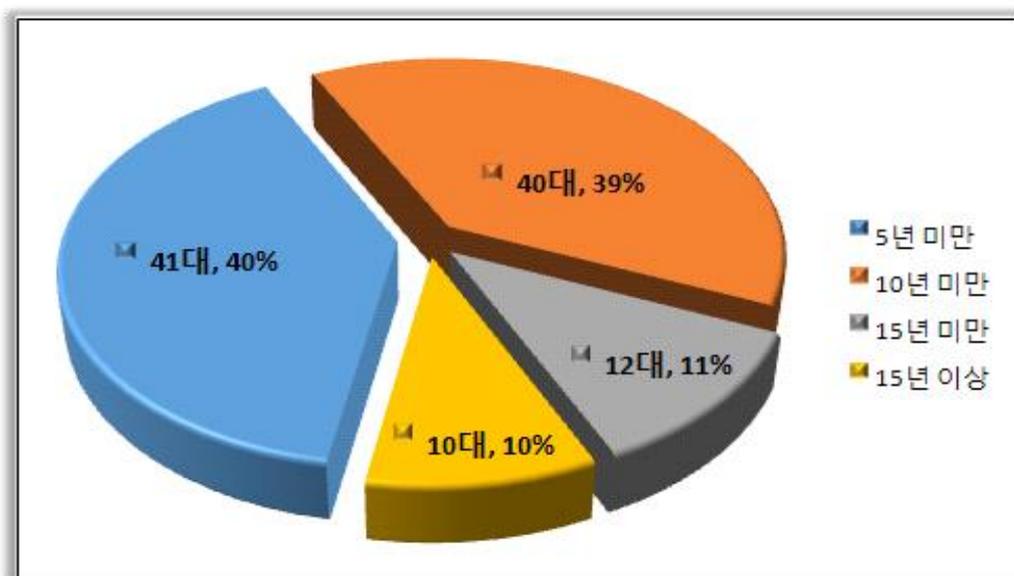
Fig. 6 The age of wind turbines on Jeju Island,[4]

Fig. 6은 제주도에 설치되어 운영되는 풍력발전기들의 경과년도를 5년 단위로 구분하여 나타낸 것이다.

Table 1과 Fig. 6을 조합하여 보면 최근 2015년도 이후 27기의 풍력발전기가 설치 운영되고 있는 것을 알 수 있고 전체적으로 제주도의 풍력발전기의 노후된 정도가 대수롭지 않게 보이지만 행원 풍력단지의 풍력발전기(2000년 설치)를 비롯한 22대가 사용년수 10년 이상이고, 전체 설치대수에 20% 이상을 차지하고 있어 부분적으로는 노후정도가 심각하다고 생각된다.

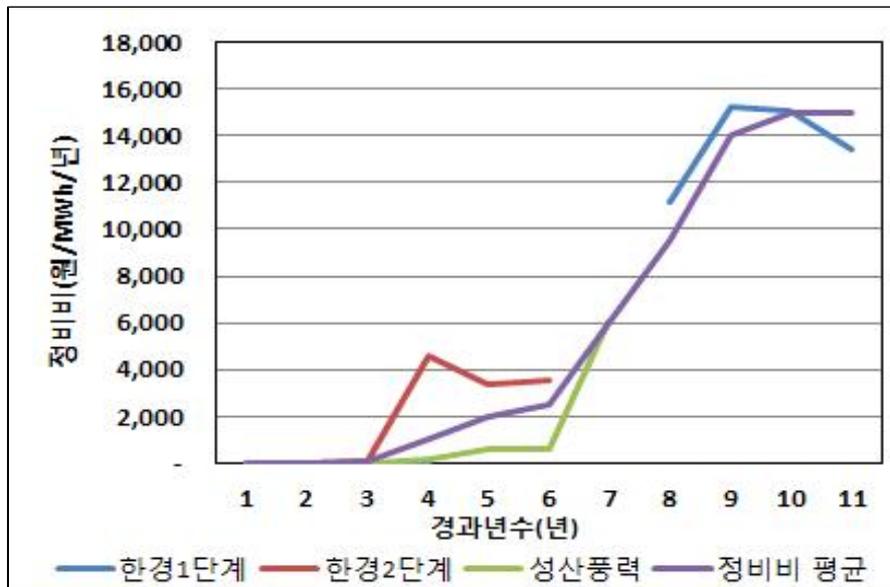
Fig. 7 The cost trend for O&M according to wind turbine operating time (Source: KOSPO)[14]

Fig. 7은 제주 남부발전에서 운영 중인 풍력발전기들의 설치경과 연수와 소요된 평균 수리비의 상관관계를 나타낸다.[14] 이같이 풍력발전기가 설치하여 5년 이상이 될 경우 정비비용 및 정비횟수가 늘어나고 점차적인 설비의 노후화가 진행된다. 그러므로 제주도 풍력발전기 설치운영현황을 볼 때, 노후정도에 따라 유지관리 매뉴얼에 차이를 두어 관리가 이루어져야 되고 이에 맞는 매뉴얼개발이 필요하다.

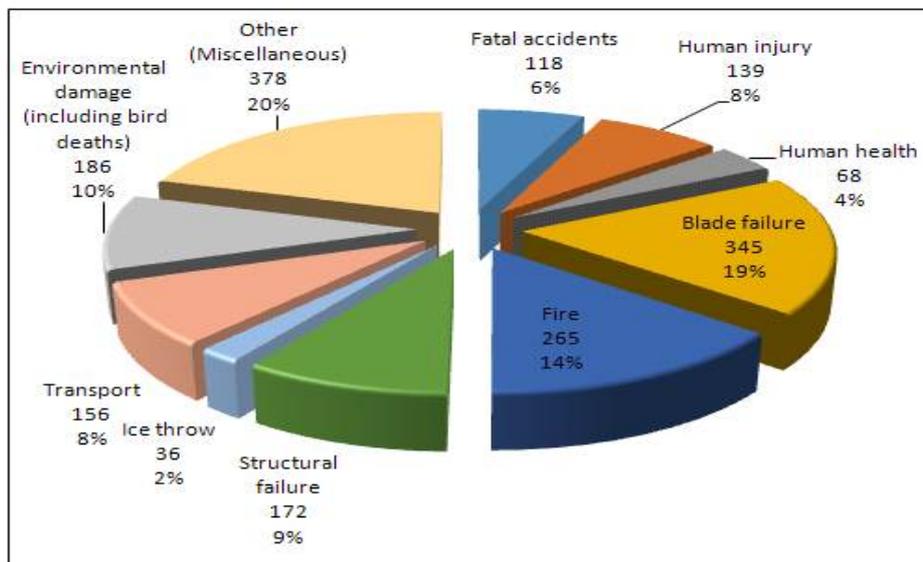
Fig. 8 World wide Annual wind turbine accident (CWIF)[15]

Fig. 8은 세계적으로 보고된 풍력발전기의 운영 중 발생한 사고를 사고형태를 나타낸다. Fig. 8에서 보이는 것과 같이 블레이드고장에 의한 사고발생률이 가장 커 보이거나 실제 블레이드 수리비용과 두 번째 사고발생률을 보이는 화재사고에 의한 수리비용을 감안해 볼 때 화재사고에 대한 사고예방의 중요도는 상당히 중요하다.

그리고 실제 위 그래프에서 조사된 세계적 사고발생현황은 전반적인 사고들을 전부 포함하지 않은 데이터이며 실제 발생하는 사고건수를 포함하면 발생건수가 급격히 증가할 것으로 판단된다.[15] 제주도 역시 재난사고를 종합해볼 때 화재사고가 그 주를 이루었으며 그에 대한 매뉴얼 작성과 이행이 중요하다고 할 수 있다.

풍력발전기의 구조적 결함으로 인한 사고 중 하나인 전도 및 절단사고는 발생확률은 세계적으로 Fig. 7에서 보여지는 것과 같이 9%의 발생현황을 나타내고 있다.[15]

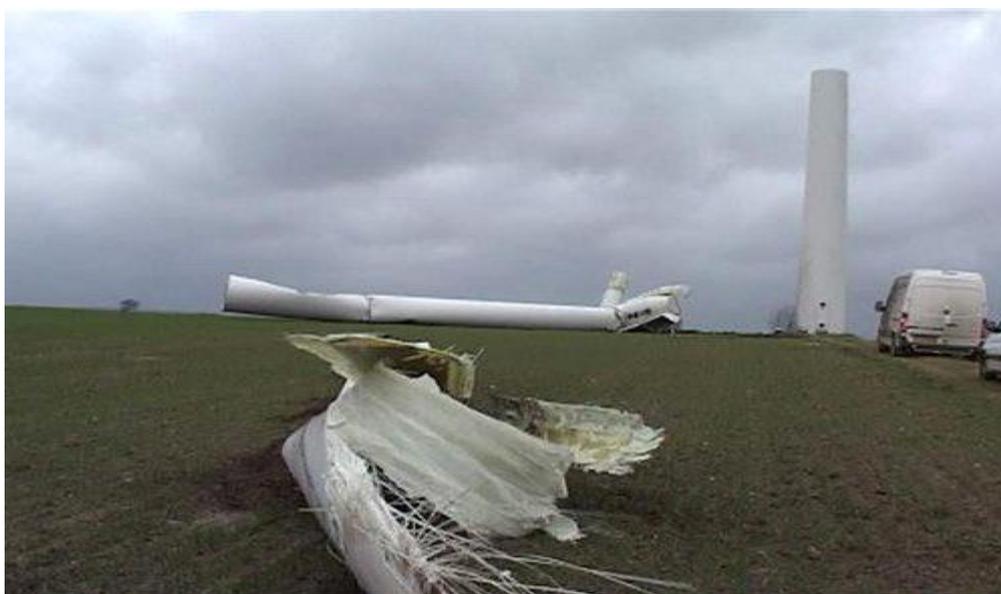
Fig. 9 Aftermath of Danish wind turbine structural failure [16]

Fig. 9는 풍력발전기의 타워가 절단되고 블레이드가 탈락되어 인근토지에 피해를 가져온 해외(덴마크)사례로서 풍력발전사업자가 아닌 인근 토지주 및 주민들에게 피해를 줄 수 있는 사고임을 보여주는 사진이다. 절단 및 전도사고를 방지하기 위해서는 설계에서부터 시공, 유지관리까지 전반적인 사항들을 관리해야하며 이를 위해 전문적인 기술자들이 설계에서부터 참여해 향후에 안전하고 지속가능한 풍력발전기의 운영관리를 해야 한다.

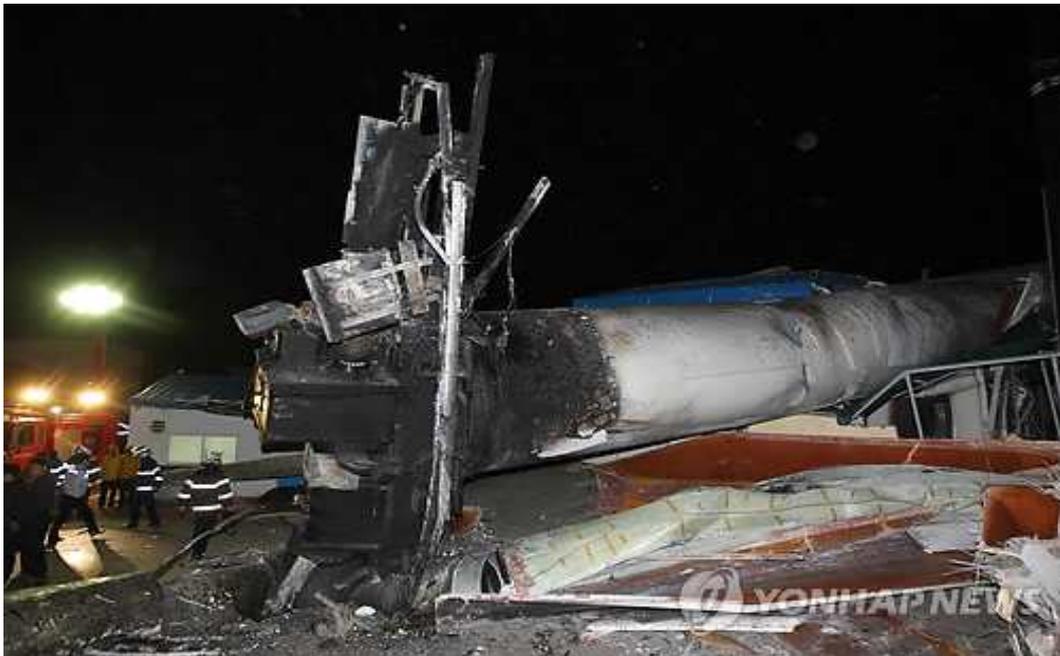
Fig. 10 Wind turbine accident at Haengwon wind farm[18]

Fig. 10는 행원 풍력발전기가 2010년 10월15일 화재사고 후 편하중에 의해 타워가 절단되어 인근주변에 피해를 입힌 사진이다.

제주도 행원리 풍력발전기 화재사고가 발생한 것은 2010년 10월 25일 오후 3시정도 였다. 600kW급 풍력발전기 2호기 (덴마크 베스타스사, 42-600모델)의 회전날개에서 화재가 발생했다. 화재는 3시 50분정도에 자연 진화되었고, 제어기능을 상실한 블레이드가 아무런 제어 없이 회전하면서 오후 9시 35분쯤 지상 10m 높이의 타워 하단 부분이 절단되면서 인근 시설물을 덮치는 2차 사고로 이어졌다.[17]

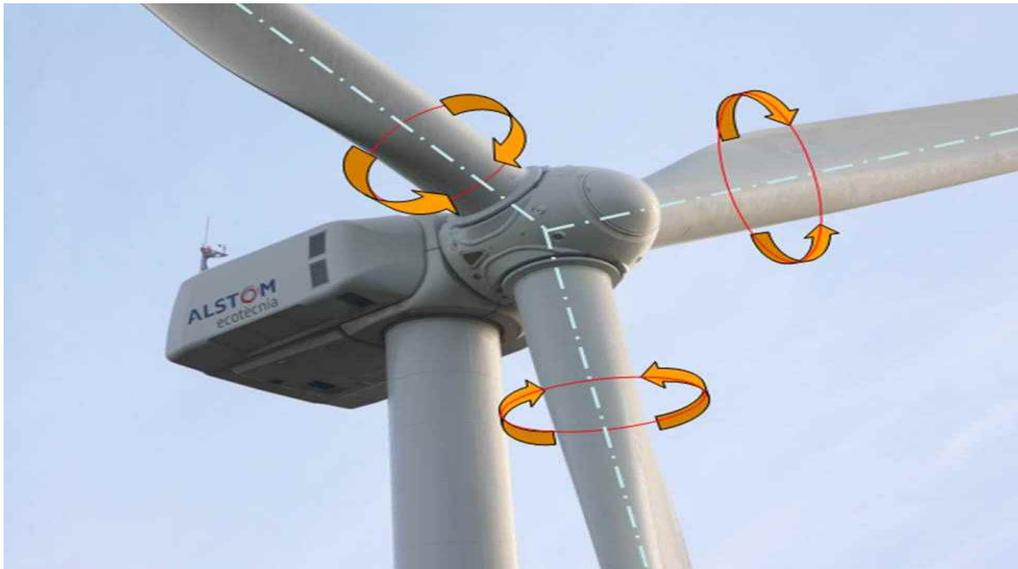
Fig. 11 Pitch control system of wind turbine[19]

Fig. 11는 풍속에 대하여 블레이드의 각도를 제어하는 피치제어의 기본개념을 나타낸다. 피치제어 시스템의 노후화로 인해 공력브레이크가 기능을 발휘하지 못하고 그로인해 블레이드가 회전 모드로 빠져 정지상태의 블레이드가 회전하게 되었다.

이어 블레이드의 회전력 보조 장치인 기계브레이크가 감당하지 못하고 패드의 마모, 금속 간 마찰에 따른 불꽃 점화로 인해 발화되었던 것이 주 원인이었다.

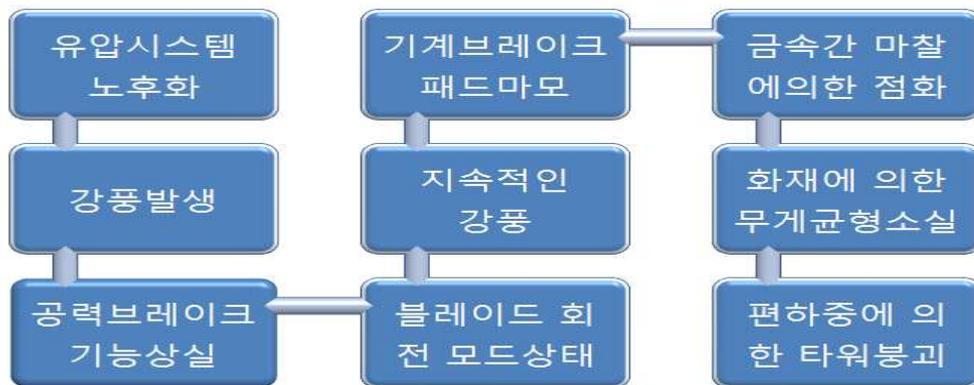
Fig. 12 The mechanism of wind turbine accident in Haengwon wind farm

Fig. 12는 행원풍력발전기의 사고발생 매커니즘을 나타낸 것으로서 장비의 노후화 및 운영관리의 미비가 최초 원인임을 나타낸다.

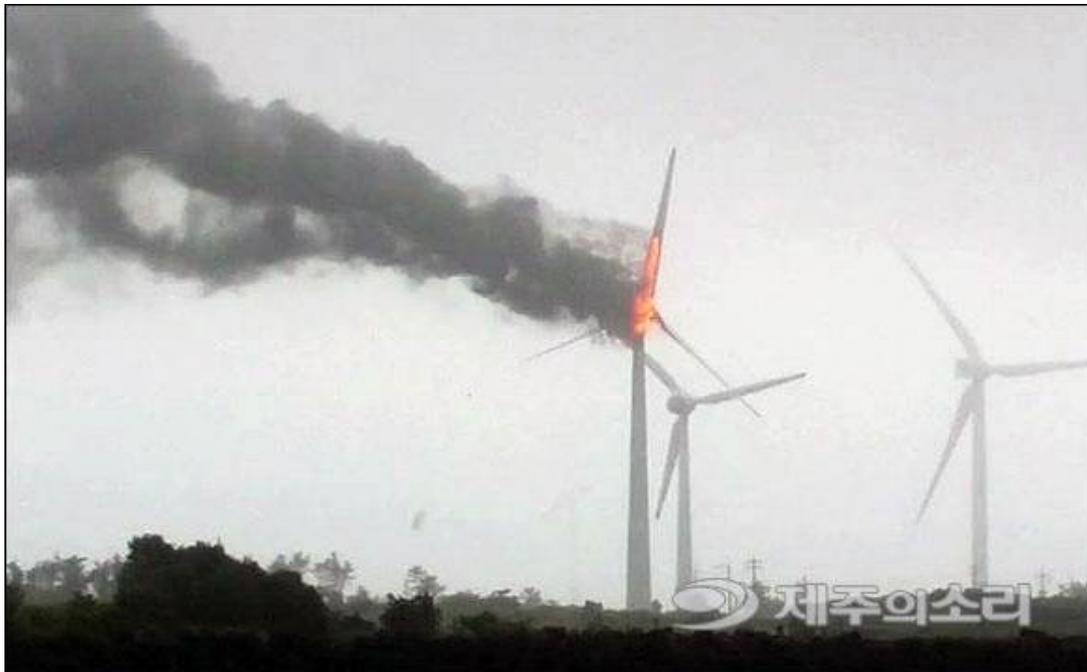
Fig. 13 Wind turbine accident of Gimnyeong wind farm [21]

Fig. 13은 2015년 7월7일 발생한 김녕 풍력발전기의 화재사고 사진이다.

2015년 7월 7일 오후 1시쯤 제주시 구좌읍 김녕리 한국에너지연구센터 옆에 세워진 풍력발전기 750kW급(제작사 유니슨)에서 화재가 발생하였고 풍력발전기 블레이드 중심 부분에서 화재가 시작되고 나중에 전소되었다. 화재는 너셀에서 발생하였으며 내리는 비로 인하여 자연 진화되었다.[21]

사고 풍력발전기는 2010년 세워진 750kW급으로 높이는 72m 가량으로서 설치된지 5년이 지난 풍력발전기였다.

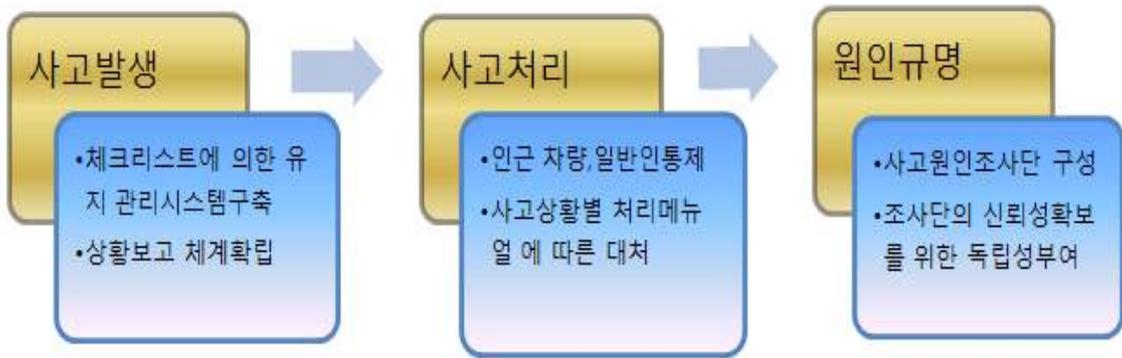
Fig. 14 The basic manual for handling an accident

Fig. 14은 사고발생에서부터 처리까지의 프로세스를 나타내고 있다.

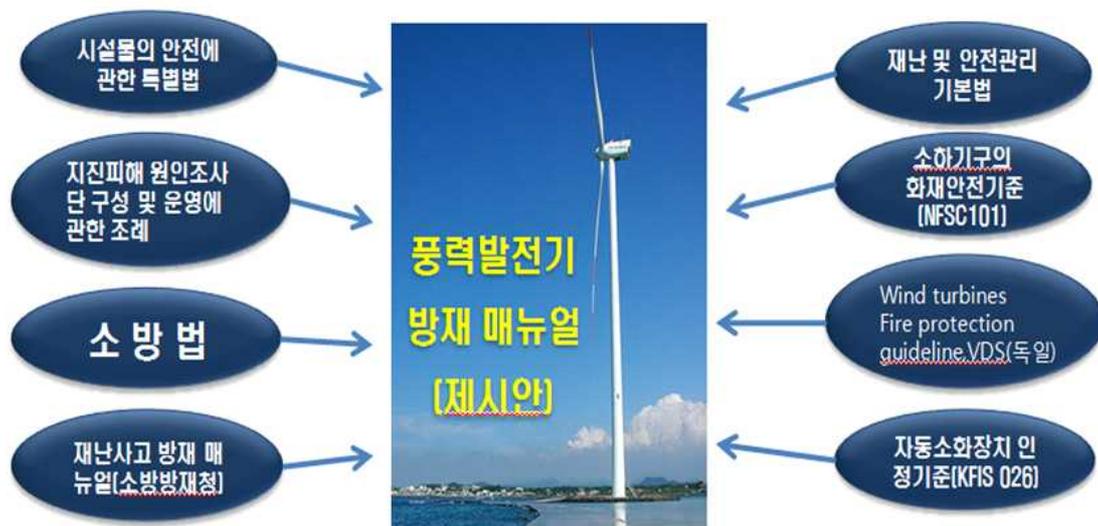
Fig. 15 The base elements for prevention of wind turbine accident

Fig. 15는 풍력발전기의 방재매뉴얼 개발에 필요한 기본요소들을 나타낸다. 위에서 말한 방재매뉴얼 개발을 위해 한국소방산업기술원(KFIS)의 고체에어로졸 자동소화장치 인정기준[5]과 강원도 지진피해 원인조사단 구성 및 운영에 관한조례[6], 소방법에서 명시된 주요법률, 주식회사 만서기업의 소방관련 매뉴얼[7] 그리고 소방방재청의 재난사고방재 매뉴얼[8], VDS의 Wind turbines Fire protection guideline [9]을 바탕으로 하고 나아가 제주도 풍력발전단지의 현장 운영 관리자들의 의견을 종합 분석하여 제주도에 설치 운영되고 있는 풍력발전기의 방재매뉴얼 개발 방안을 제시하고자 한다.

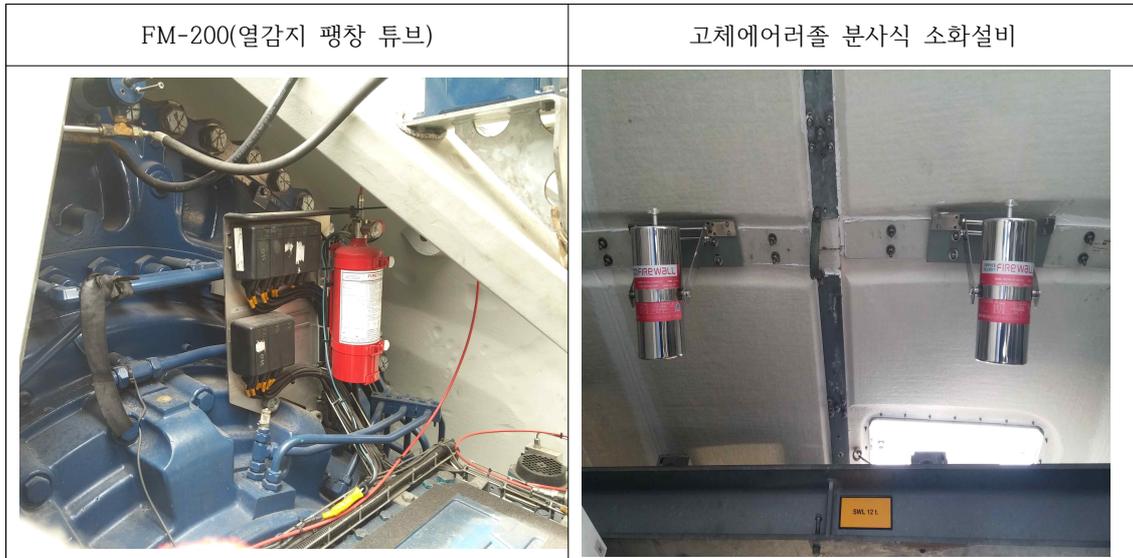
Fig. 17 The install state of automatic fire suppression system inside of wind turbine nacelle [28]

Fig. 17 는 한경풍력발전기(3.0MW)에 설치된 자동소화설비의 모습이다. 이 같은 자동소화설비는 정기적으로 고정상태 및 열팽창 튜브의 고정상태, 외관상태 등을 점검해야 하고 특히 열감지 튜브의 길이가 길 경우 열감지 반응상태가 좋지 않을 수 있으므로 10m 이내 설치를 기준으로 하며 외관상태 및 설치일자를 참고하여 반드시 교체해 주어야 한다.[29]

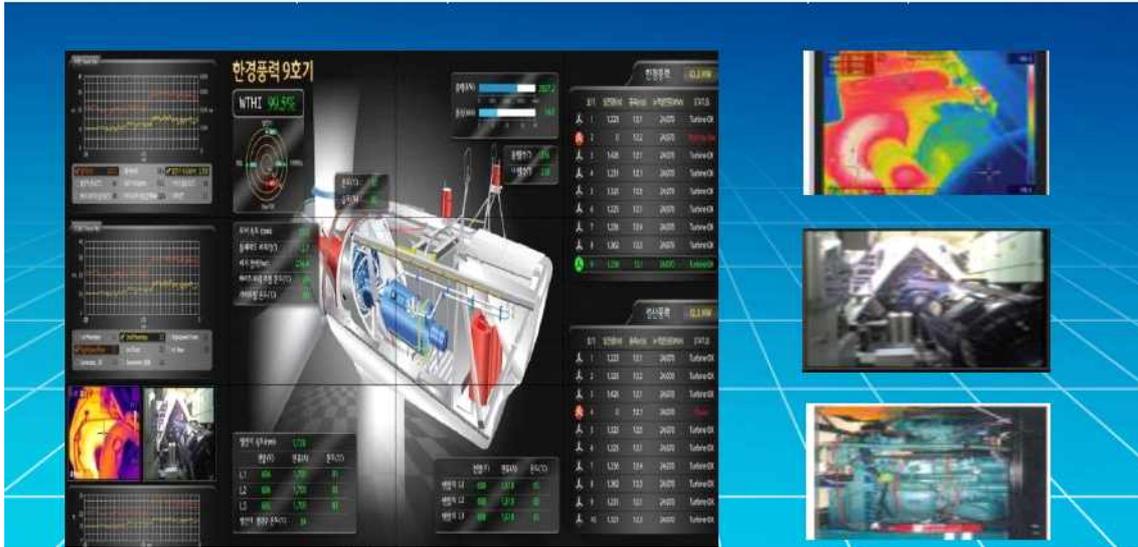
Fig. 18 The automatic fire detection system of wind turbine in Hankyeong wind farm [26]

Fig. 18는 한경 풍력발전단지 내 발전기내의 화재감지 시스템이 모니터링 되는 상황과 호기별 화재사전감지기의 설치현황을 보여준다. Fig. 18의 한경풍력발전기 3MW급에 설치되어있는 화재감지 설비현황과 Table 5의 내용을 바탕으로 풍력발전기내 화재 감지설비 설치기준을 제시한다.

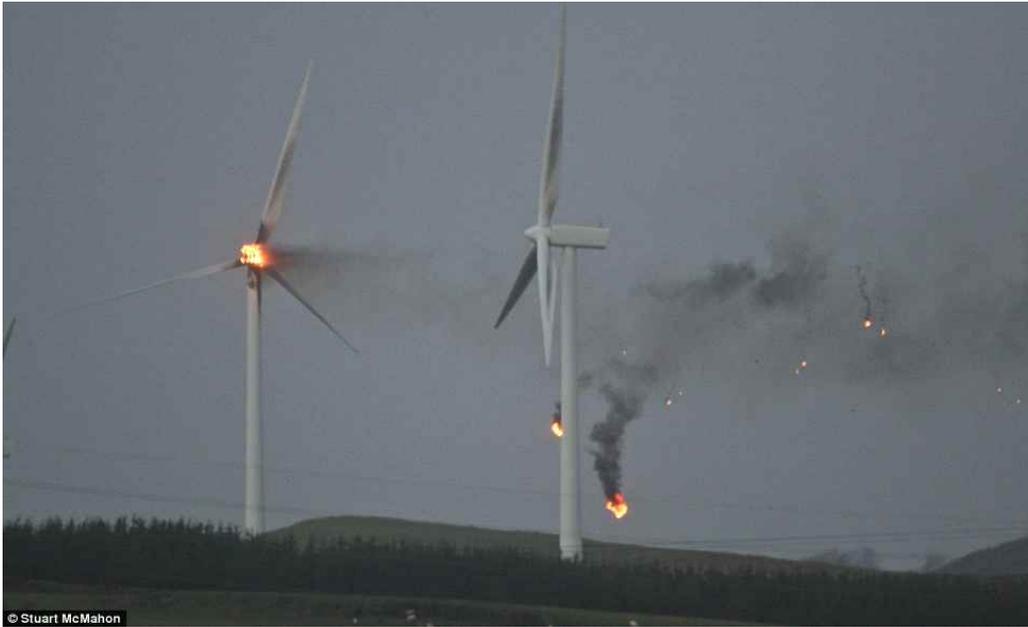
Fig. 19 Wind turbine fire at Ardrossan wind farm, U. K. [24]

Fig. 19는 강풍에 화재파편이 주변지역에 낙하되면서 2차 화재를 발생시키는 사진이다. 실제 강풍이 발생할 시기에 화재파편인 무게와 동일한 가상의 물체를 낙하하여 시뮬레이션을 실시하고 그 범위를 정하는 것이 가장현명한 방법이라 할 수 있다. 낙하물에 의한 사고인 경우 풍력발전기 유지보수 시 의도하지 않은 낙하물에 의한 안전사고를 예방하는 차원에서 피해 ZONE을 정하는 것으로 일반적으로 그 대책은 안전휀스 설치 및 방호울을 설치하여 피해를 없애는 방법이 있다. 위 사항들을 고려하여 제주도 동부지역의 가시리 풍력단지의 예를 들어 매뉴얼 작성방안을 제시하고자 한다.

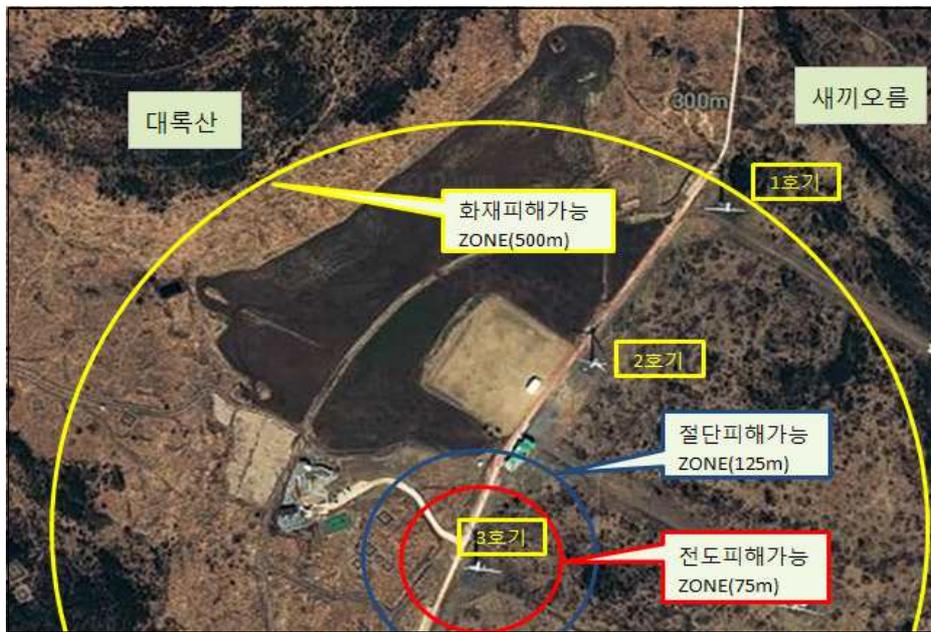
Fig. 20 The boundary of fire damage for No. 3 wind turbine in Gasiri wind farm

Fig. 20은 제주 가시리 풍력단지 3호기의 피해가능 ZONE 범위를 나타낸다.

풍력발전기 3호기 주변에는 판매시설, 관리동 등 건축물이 있고 풍력발전기 1호기와 2호기가 설치되어 있다. 그리고 북측에는 대록산과 새끼오름이 자리잡고 있어 풍력발전기의 화재사고시 2차피해가 예상되는 지역이다.

- 상단 좌, 우측에 대륙산과 새끼오름이 위치하여 있으므로 화재파편에 의한 2차 산불발생을 유념한 소방활동 및 소방설비 등을 설치/배치 한다. 특히 화재파편에 의한 산불발생은 인근 지역으로 확산우려가 있고, 화재진압의 어려움이 있으므로 인근 마을 소방서 및 리사무소 등 여러 연락망을 구축하고 있어야 한다. 산불 진화에 어려움이 있어 소방헬기가 동원 될 때를 대비하여 소방수 비축 및 인근 수원지 역시 고려해봐야 할 사항이며, 소방수 수량 산정 시 소방전문가의 조언을 필수로한 적정한 소방수의 확보가 필요하다.
- 화재피해가능 ZONE의 소방차의 진입가능여부를 파악하여 가능하게하며 정기적인 교육으로 인하여 누구나 쉽게 소방차 진입을 유도할 수 있도록 한다.

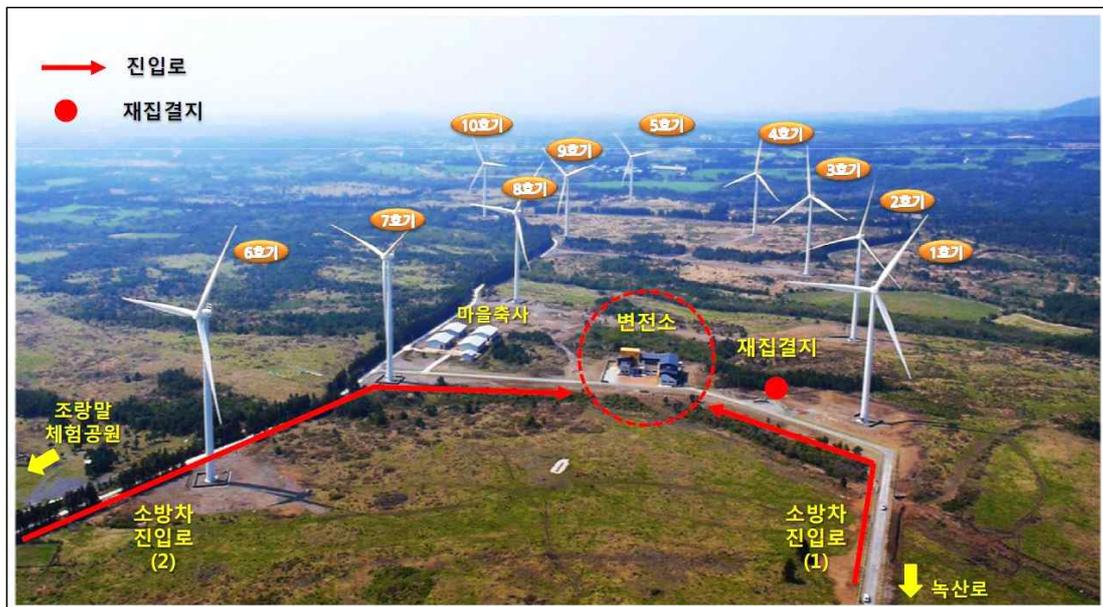
Fig. 21 The fire lane of Gasiri wind farm [33]

Fig. 21은 가시리 풍력발전기 화재발생시 소방차의 신속하고 정확한 진입방향을 나타낸다.

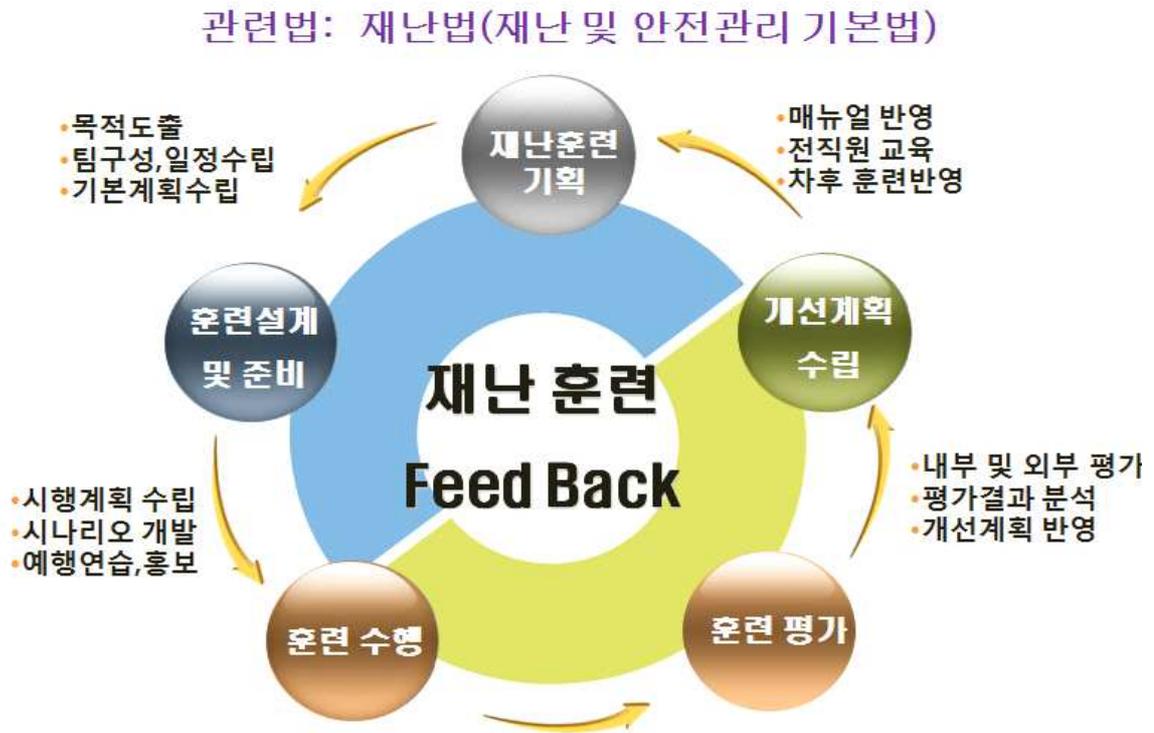
Fig. 22 The process of training for preventing disaster[8]

Fig. 22는 재난훈련의 Feedback의 중요성과 훈련 프로세스를 보여주고 있다. 훈련기획단계에서는 전문가를 포함한 여러 방면의 재난 시나리오의 개발이 중요하다. 특히 시나리오 개발 시 풍력발전기 운영관리자와 재난관리 기술자 그리고 지역주민을 참여시키는 것과 여러 방면의 재난상황을 고려하여 많은 수의 시나리오를 개발하는 것이 중요하다.

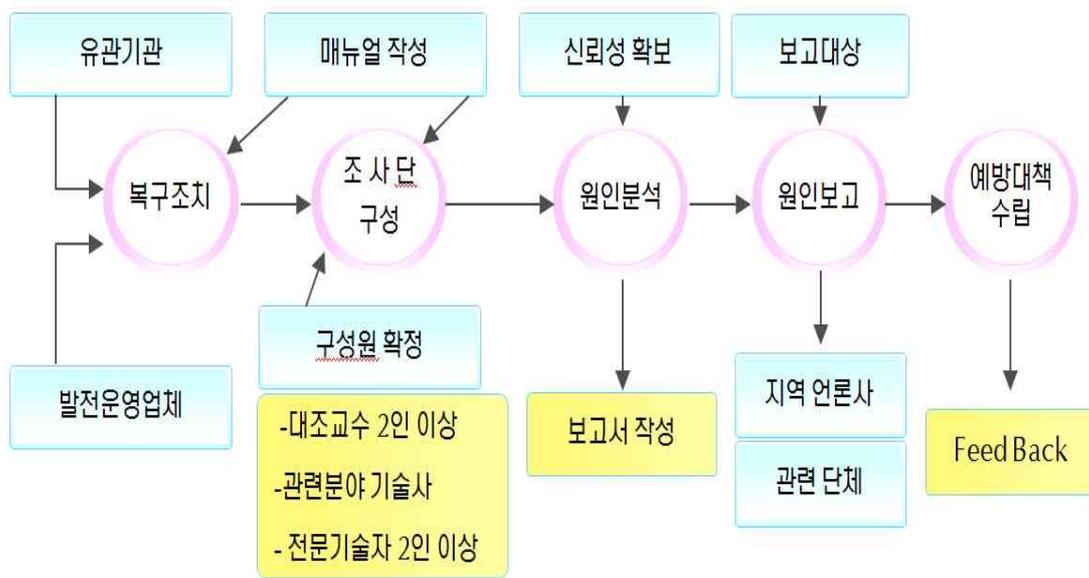
Fig. 23 The subsequent process after reinstatement

Fig. 23은 재난사고 복구조치 후 신뢰성을 바탕으로 한 원인조사단을 구성하고 투명하게 보고서를 작성하여 지역 언론사 및 관련단체에게 원인보고하는 후속조치 프로세스를 나타낸 것이다.

Fig. 23에서 표현한 것과 같이 사고원인을 정확히 조사하고 그 원인을 피드백하는 것은 당연하며 더 나아가 이 후속조치에 대한 정보는 우리나라 풍력발전단지들의 매뉴얼작성에 도움이 되도록 공유해야 된다.
