석 사 학 위 논 문

제주지역의 농촌주택개량사업 특성에 관한 연구
-1978년 제주 취락지구개선사업 사례를 중심으로-

제주대학교 산업대학원

건축공학과

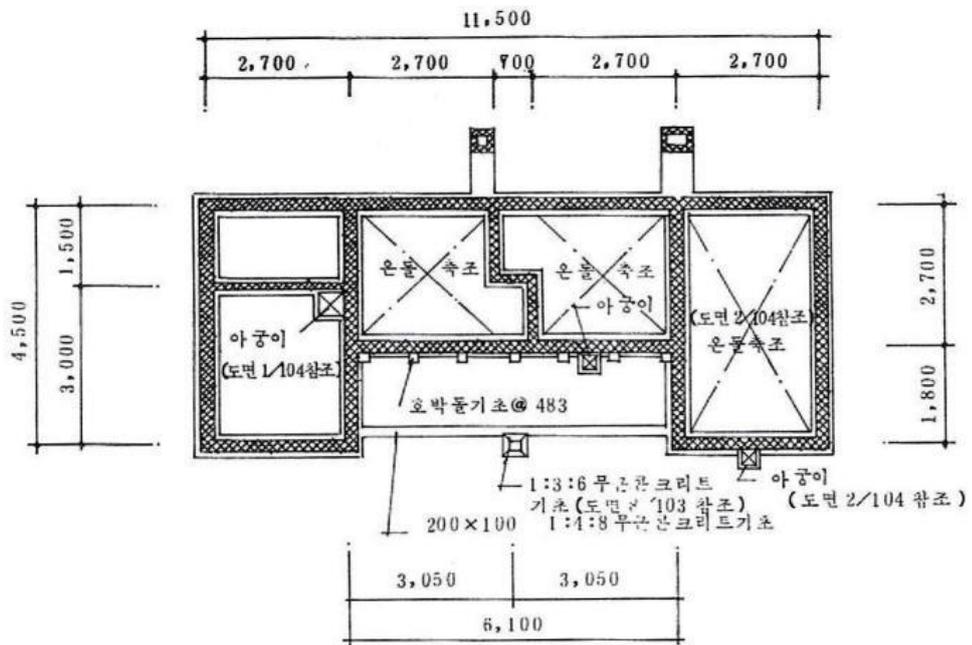
그림 5. 15평-가형 기초틀도

15평-가형의 단면도와 기초틀도를 살펴보면 400폭에 200높이의 무근콘크리트 줄기초에 8인치 시멘트블록을 쌓았고, 외벽은 시멘트벽돌을 1.0B 쌓기 하였다. 반자틀 위에는 15mm 단열재가 들어갔고, 기와 하부에는 아스팔트루핑을 깔아서 방수에 대비한 것을 볼 수 있다. 또한 창호 상부에 인방보를 두어 개구부 보강을 하였다.

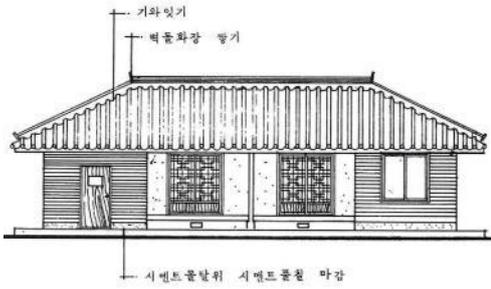
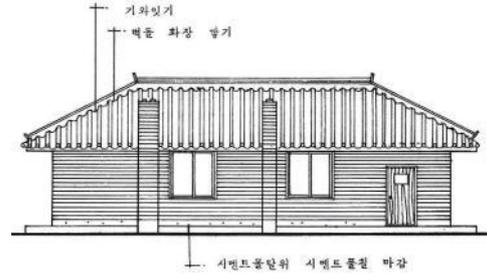
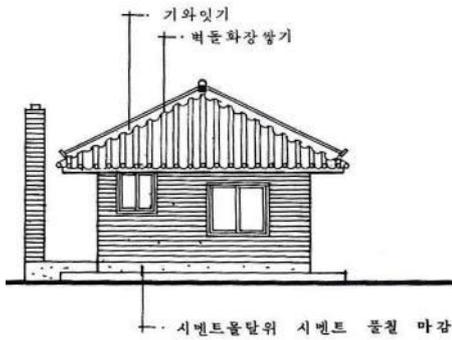
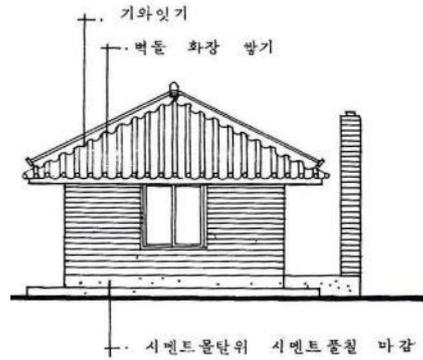
15평-가형의 입면도를 살펴보면 기와지붕으로 모임지붕, 합각지붕의 두 형태로 설계되었고, 굴뚝은 배면에 양쪽으로 배치한 것을 볼 수 있다. 12개의 농촌주택 표준설계도서의 지붕형태는 전통한옥의 지붕형태를 표현하였다. 15평-가형은 지붕모양을 2가지 형태로 제안하였다. 15평-가형은 우진각지붕(모임)과 팔작지붕(합각)의 형태로 이뤄졌다. 그래서 입면도는 2개의 구성으로 도면화 되어졌다.

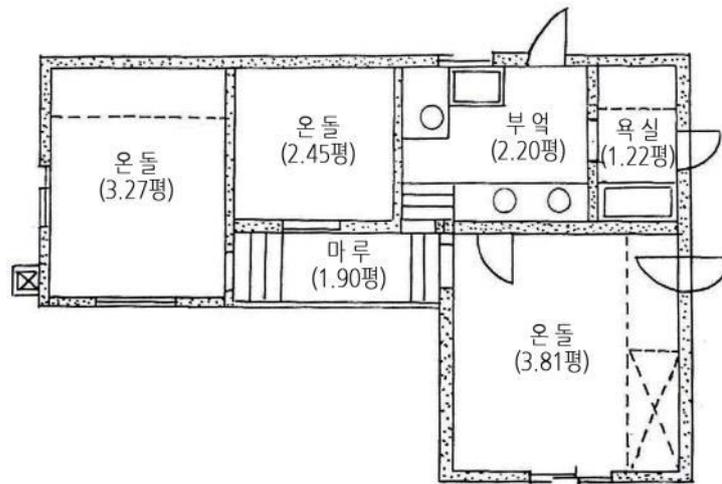
그림 15. 15평-나형 평면도

평면형태가 ㄱ자형으로 부엌과 욕실이 집 후면에 있도록 설계되었다. 따라서 방 1개가 모두 남향 또는 남서향이어서 햇빛이 잘 들도록 되어있으며, 외부에서 보기에 단조로움이 없도록 하였다. 다른 형태에 비해 마루가 작고 방의 크기를 크게 한 평면이다. 마루는 뒷마루 형식으로 각 실로 통하는 출입 역할에만 치중하였다. 부엌에서 두 개의 방의 난방을 담당하여 외부 아궁이는 서쪽 방에 위치하여 굴뚝이 하나인 형태이다. 큰 방은 외부로 출입할 수 있는 문을 설치하였다.

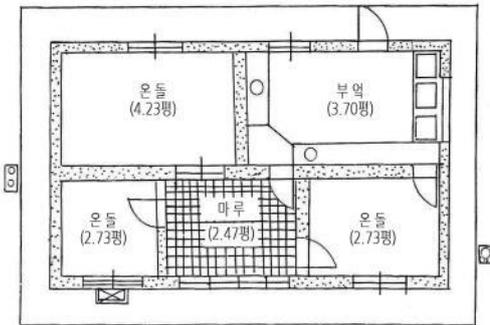
그림 16. 15평-다형 평면도

전면에서 보이는 작은방 2개가 안마루를 중심으로 양쪽에 자리 잡고 있으며 안방이 서북쪽에 배치해 있다. 욕실이 없는 대신 부엌이 크게 배치되어 있다. 이 평면도 부엌에서 2개 방의 난방을 하게 하였고, 남쪽에 아궁이를 만들고 동서로 굴뚝을 형성한 모습이다. 입면도가 없어서 정확히 파악할 수 없으나 마루 앞에는 창호가 설치되어 있지 않은 모습이다.

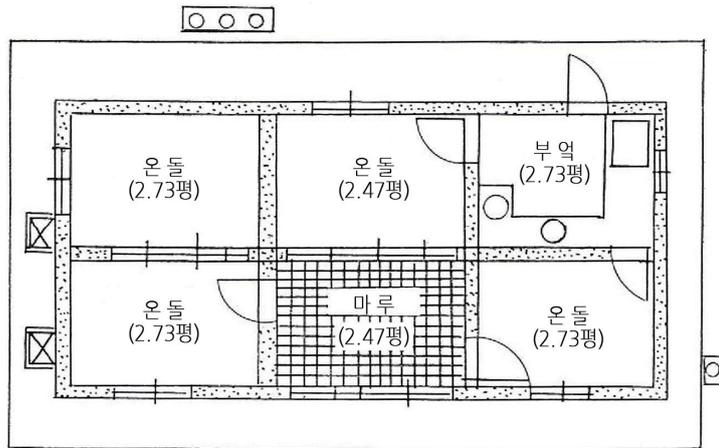
그림 17. 15평-라형 평면도

같은 15평의 주택 가운데 방이 4개로 가장 많이 설계되어있고, 욕실이 내부에 없는 형태이다. 온돌방과 마루, 부엌의 크기가 거의 비슷한 형태이며, 아궁이가 서쪽에 두 개 배치되어 있고 굴뚝은 북쪽 배면에 크게, 동쪽에 작게 위치해있다.

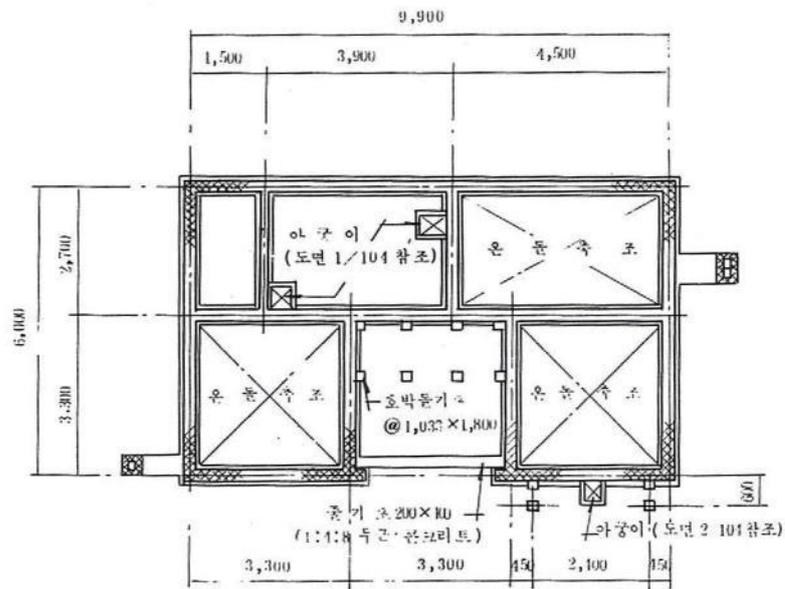
그림 19. 18평-가형 기초틀도

18평-가형의 단면도와 기초틀도를 살펴보면 15평-가형과 같이 400폭에 200높이의 무근콘크리트 줄기초에 8인치 시멘트블록을 쌓았고, 외벽은 시멘트벽돌을 1.0B 쌓기 하였다. 반자틀 위에는 15mm 단열재가 들어갔고, 기와 하부에는 아스팔트루핑을 깔아서 방수에 대비한 것을 볼 수 있다. 또한 창호 상부에 인방보를 두어 개구부 보강을 하였다. 지붕의 경사는 4.5:10의 구배를 두었다.

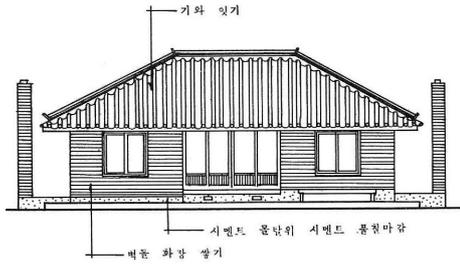
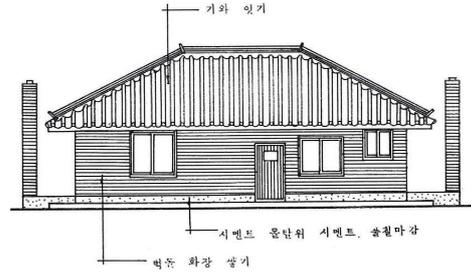
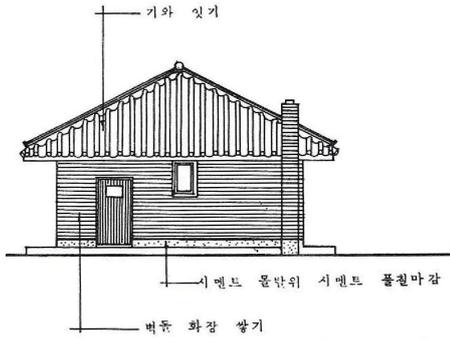
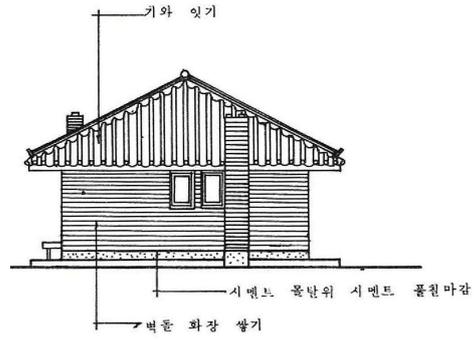
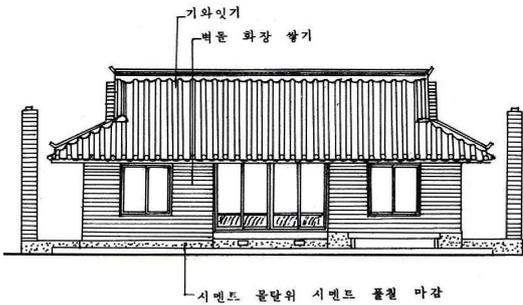
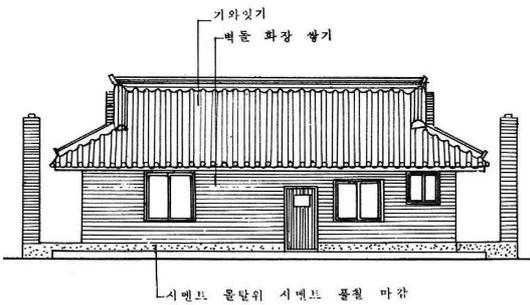
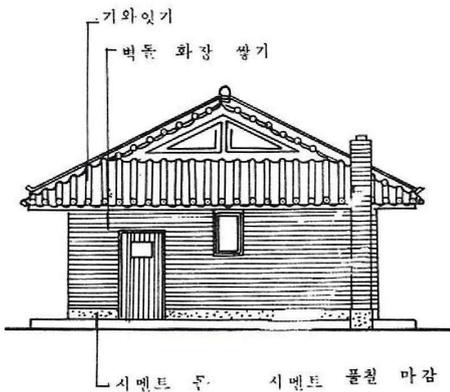
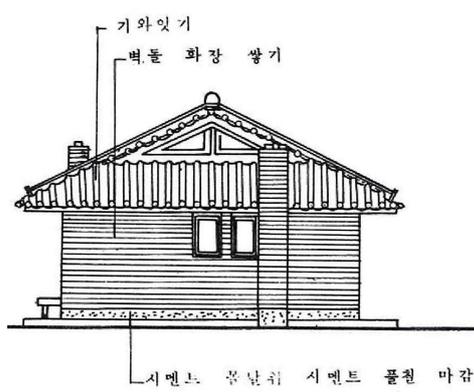
18평-가형의 입면도를 살펴보면 기와지붕으로 모임지붕, 합각지붕의 두 형태로 설계되었고, 굴뚝은 동서에 양쪽 하나씩 배치한 것을 볼 수 있다.

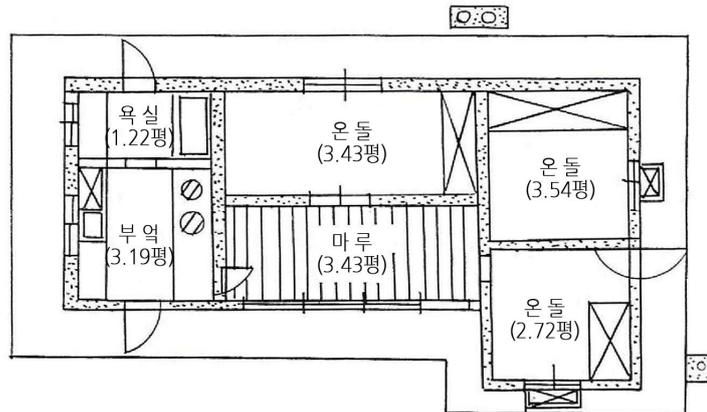
그림 29. 18평-나형 평면도

각 방마다 불박이장을 설치할 수 있는 공간을 미리 확정해서 부담능력에 따라 설치할 수 있도록 되어 있다. 또한 부엌이 서남향에 위치하여 위생을 고려하였고, 마당에서 바로 진입하는 구조로 되어있다. 아궁이는 동남에 하나씩 배치되었고, 굴뚝은 북동에 하나씩 배치된 형태이다.

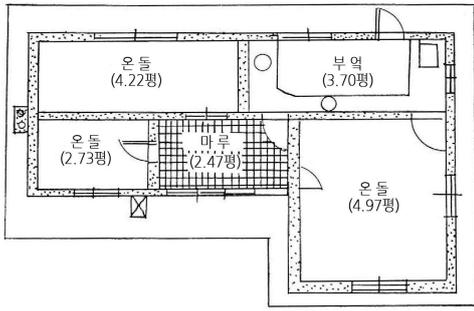
그림 30. 18평-다형 평면도

ㄱ자형으로 동쪽과 남쪽을 가장 많이 활용하여 통풍과 채광에 유리하도록 배치하였으며 방 2개를 크게 하였다. 아궁이는 남쪽에 위치하고 굴뚝은 동서에 하나씩 배치되어있다.

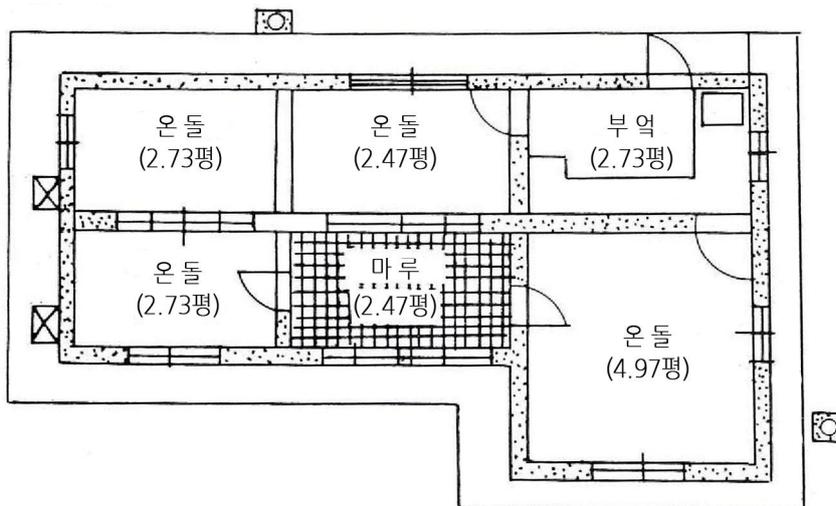
그림 31. 18평-라형 평면도

같은 18평 내에 방수가 가장 많아, 가족 수가 많은 가정에서 적당토록 하였으며 마루를 중심으로 동서북쪽에 방을 두었다. 방 1개는 크게 하고 나머지 마루, 부엌, 방 2개는 크기가 비슷하게 구획되었다.

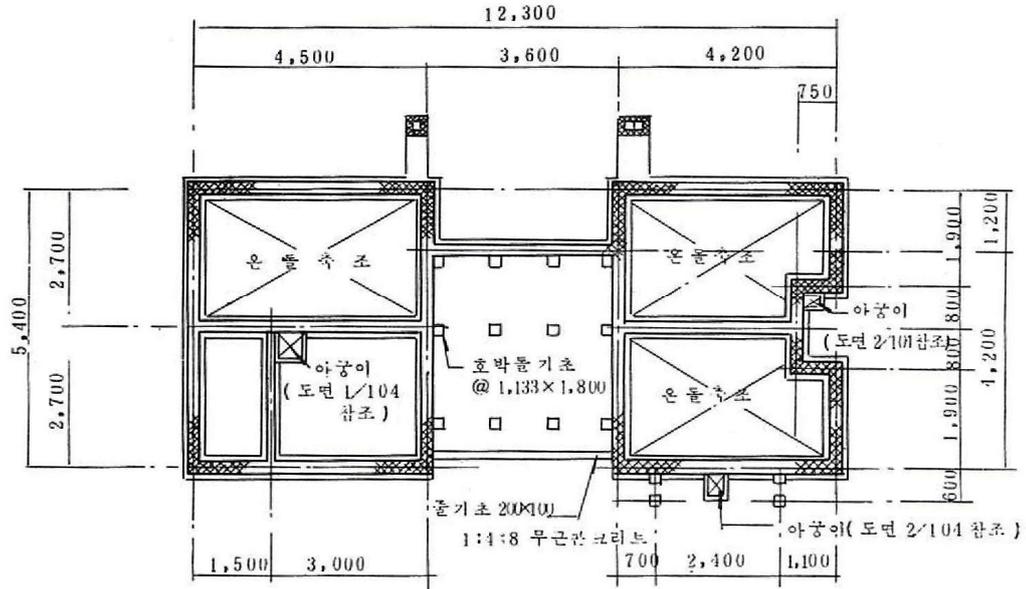
그림 33. 20평-가형 기초틀도

20평-가형의 단면도와 기초틀도를 살펴보면 다른 평형과 같이 400폭에 200 높이의 무근콘크리트 줄기초에 8인치 시멘트블록을 쌓았고, 외벽은 시멘트벽돌을 1.0B 쌓기 하였다. 반자틀 위에는 15mm 단열재가 들어갔고, 기와 하부에는 아스팔트루핑을 깔아서 방수에 대비한 것을 볼 수 있다. 또한 창호 상부에 인방보를 두어 개구부 보강을 하였다. 지붕의 경사는 4.5:10의 구배를 두었다.

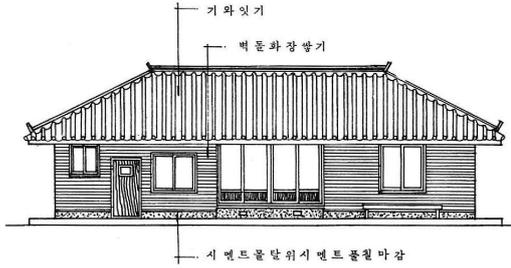
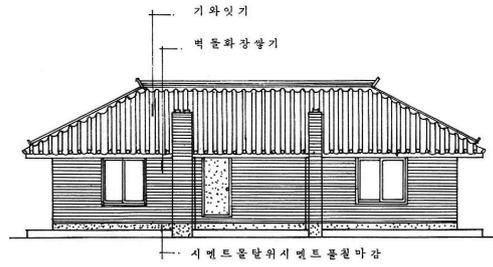
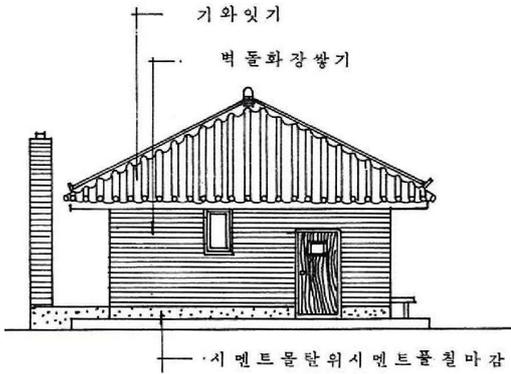
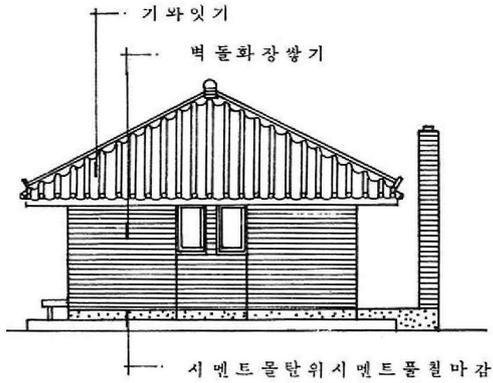
20평-가형의 입면도를 살펴보면 기와지붕으로 모임지붕, 합각지붕의 두 형태로 설계되었고, 굴뚝은 북쪽에 양쪽으로 배치한 것을 볼 수 있다.

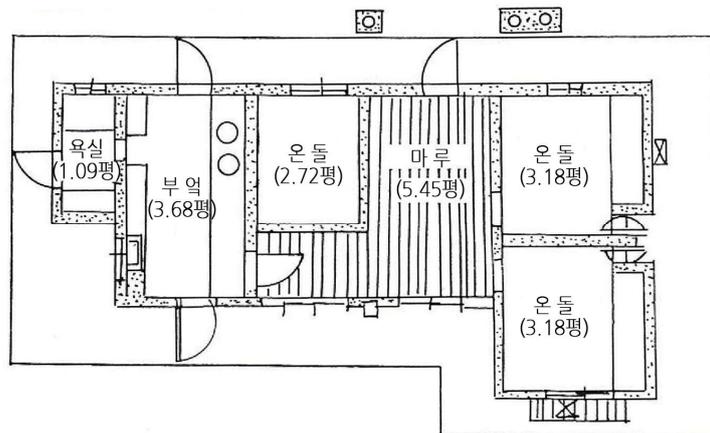
그림 43. 20평-나형 평면도

- 방수: 3개
- 가족수: 6~7명
- 건축공사비: 2,868천원

ㄱ자형으로 대청 및 뒷마루를 둔 것이 특징이며, 전통적인 농가주택 구조를 현대화시킨 모형이다. 방과 마루, 부엌 등이 큼직해서 공간이용 효율을 기대할 수 있도록 편리하게 설계되었다.

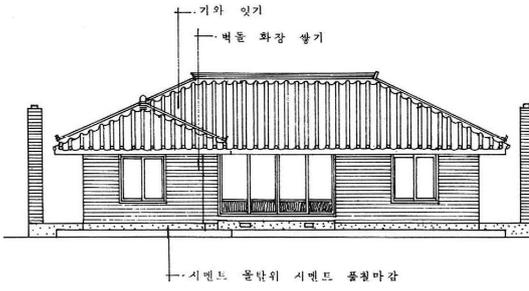
그림 46. 25평-가형 정면도

동선을 구분하여 온돌방을 동쪽과 서쪽에 배치하였으며 방 내부에 반침을 두어 수납에 편의를 도모해주는 주택형이다. 특히 주방은 완전한 입식형으로 아궁이가 없이 마루로 되어있는 현대적인 모습이다.

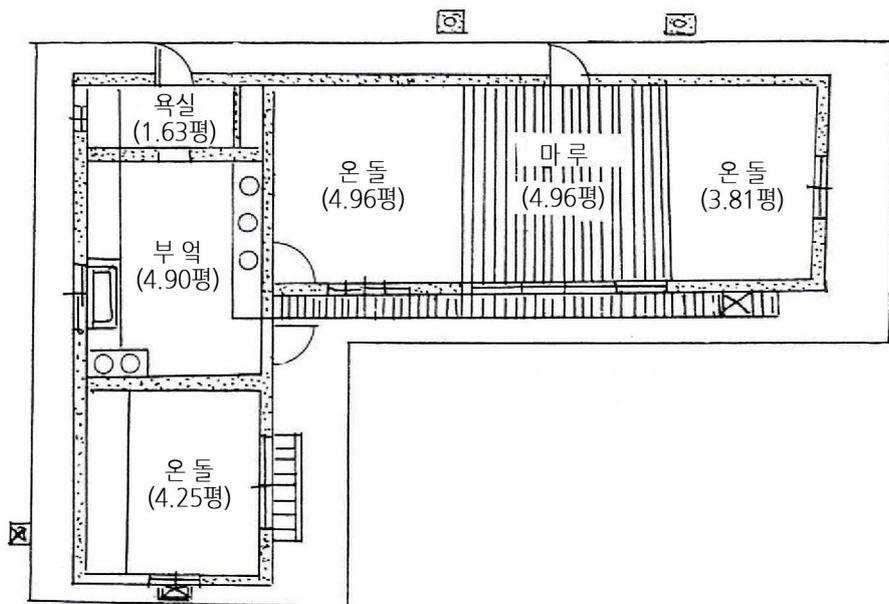
그림 55. 25평-나형 평면도

- 방수: 4개
- 가족수: 6~8명
- 건축공사비: 2,642천원

넓고 긴 뒷마루를 설치한 전통적인 한옥구조로 대청을 크게 설치하여 다용도로 사용할 수 있게 했다. 우리 농촌의 가옥구조의 특징 가운데 하나인 뒷마루를 대청 앞쪽에 두어 안뜰 작업 후 걸터앉아 휴식을 취할 수 있도록 설계했다. 또한 부엌을 중심으로 방 2개와 욕실이 붙어 있어 열관리의 효율화를 기할 수 있도록 하였다.

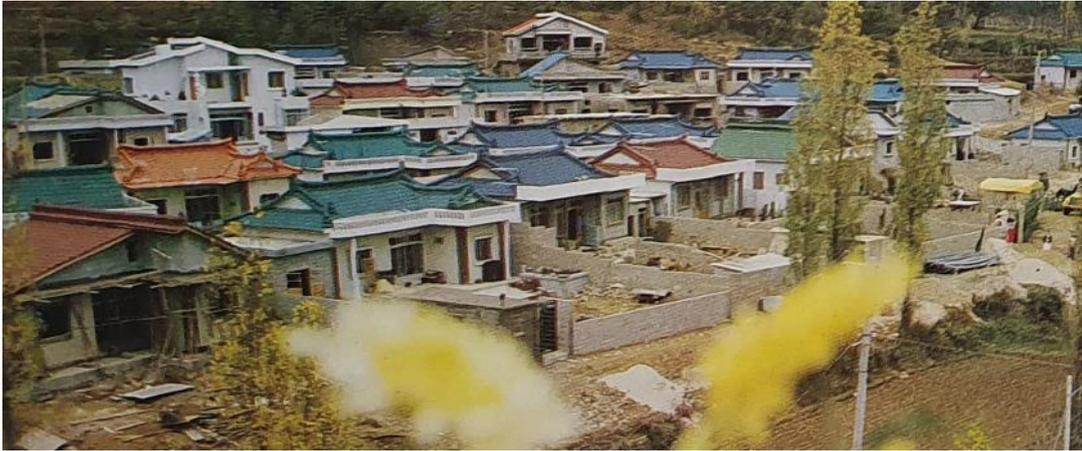
사진 6. 창원시 마산회원구 내서읍 죽암마을 전경(출처- 내부부, 「민족의 대역사-농촌주택사」 1978)

<사진6>은 경상남도 창원시 마산회원구 내서읍 죽암마을 취락지구 건설모습이다. 합각지붕 모양으로 통일한 모습을 보여주고 있고, 지붕 색깔도 알록달록한 모습이다. 중간에 2층집의 모습도 보인다. 이곳도 경부고속도로와 경부선 철도가 지나가는 길목에 위치한 마을이다. 2019년 항공사진을 보면 그 당시 주택은 거의 사라지고 지붕 개량한 주택 한 채만 찾아 사진을 기재하였다.

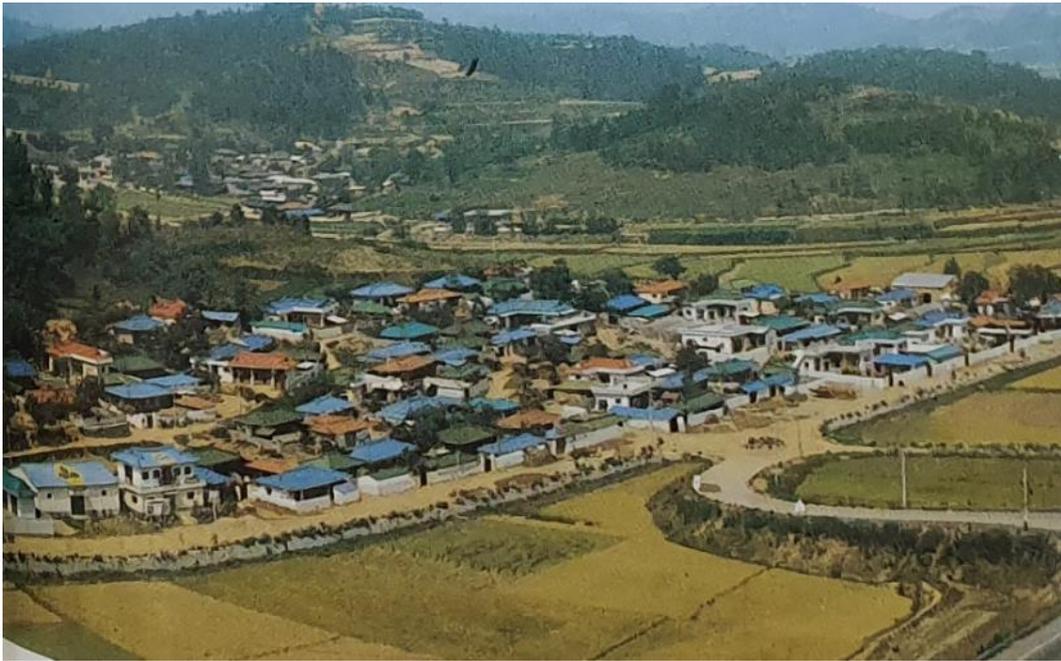
사진 9. 경남 창녕군 대합면 이방마을 전경(출처- 내무부, 「민족의 대역사-농촌주택사」 1978)

<사진9>는 창녕군 대합면 이방마을 1978년 취락지구 전경이다. 합각과 모임지붕 형태가 다양하고 지붕색깔도 다양한 모습을 보여준다. 간혹 2층집도 보인다. 이곳도 고속도로가 지나가는 길목에 위치하고 있다. 현재는 취락지구 모습이 많이 사라지고 간간이 흔적만 남아 있다.

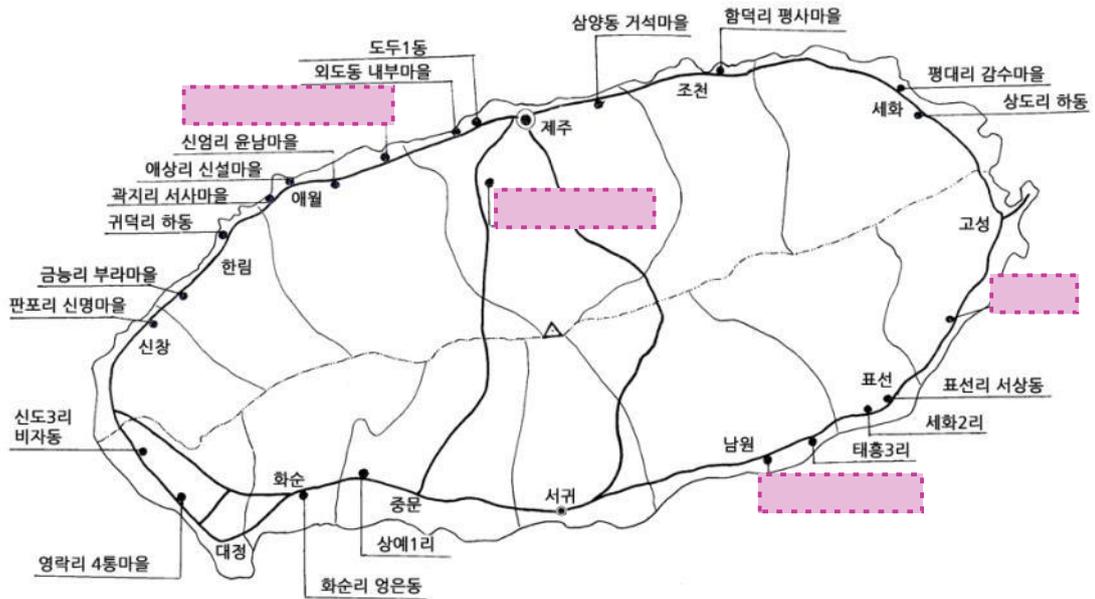
그림 57. 78년 취락지구 개선사업 입지도³¹⁾

<그림 57>은 제주도에서 발행한 「78 취락지구 개선사업 계획」의 첫 페이지에 78년도 취락구조개선사업의 대상마을 위치를 나타내고 있다. 본 연구자는 23개 마을 중 제주시 2개 마을, 서귀포시 2개 마을을 선정하여 다음과 같이 조사하였다. 제주시는 오라이동 정실마을, 애월읍 하귀1리(동귀리) 군항마을, 서귀포시는 남원읍 남원리 신성마을, 성산읍 삼달2리 마을을 현장 조사하였다. 1978년에 계획된 취락지구개선사업의 모습이 현재에 얼마나 남아 있고 어떻게 변하였는지, 평면뿐만 아니라 배치, 입면, 구조, 마감재료 등 다양한 분야에 대해서 조사하고자 하였다. 또한 거주자와의 인터뷰를 통해서 어떻게 취락지구개선사업이 진행되었는지, 그 당시 마을 사람들이 취락구조개선사업에 의해 어떤 영향을 받았는지 알아보려고 하였다.

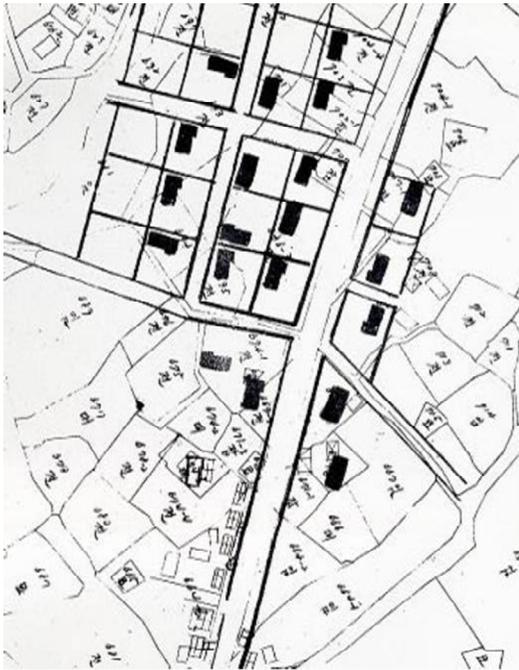
그림 58. 78년 제주시 오라이동 정실마을 계획도 (출처- 제주도 「78 취락지구 개선사업 계획」 p.21)

<그림 58>는 오라이동 정실마을 취락지구개선사업의 계획도이다. 개량하는 주택의 위치가 검정색으로 표시되어 있고, 계획도로도 지적도 위에 그려져 있다. 넓게 남북으로 이어진 도로는 지금의 아연로이다. 이 아연로를 따라 남쪽으로 가면 오라골프장으로 이어진다. <사진12~15>는 내무부에서 발행한 “민족의 대역사-농촌주택사 1978”에서 발취한 것으로 정실마을의 취락구조개선사업 전후의 모습을 칼라사진으로 볼 수 있었다. 1988년 오라이동 정실마을 항공사진<사진 16>과

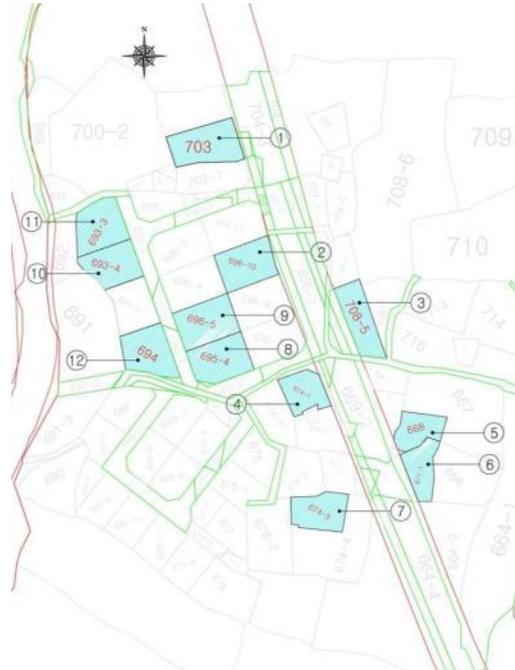
그림 59. 제주시 오라이동 정실마을 지적도 (해치부분-조사주택)

카카오 맵을 통해서 본 2008년 정실마을 항공사진<사진 17>을 살펴보면 크게 변하지 않은 모습을 알 수 있다. 1978년 당시 취락구조개선사업의 모습이 많이 남아 있는 것으로 보인다. 하지만 2020년 10월에 드론으로 촬영한 항공사진을 보면 2008년과 많은 차이를 보인다. 새로운 건물이 많이 들어선 모습이다. <그림 59>는 본 연구자가 조사한 주택의 필지를 표시한 것으로 건축물대장의 사용승인 날짜를 참고하여 1978년 취락구조개선사업의 일환으로 지어진 주택을 대상으로 조사하였다.

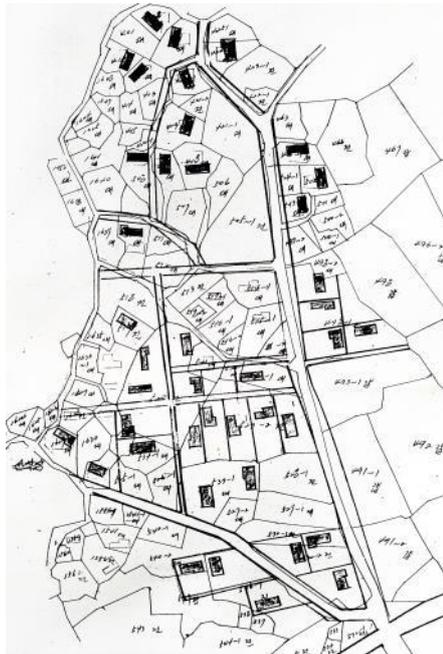
그림 60. 78년 애월읍 하귀1리 군항마을계획도
(출처- 제주도, 「78 취락지구 개선사업 계획」 p.31)

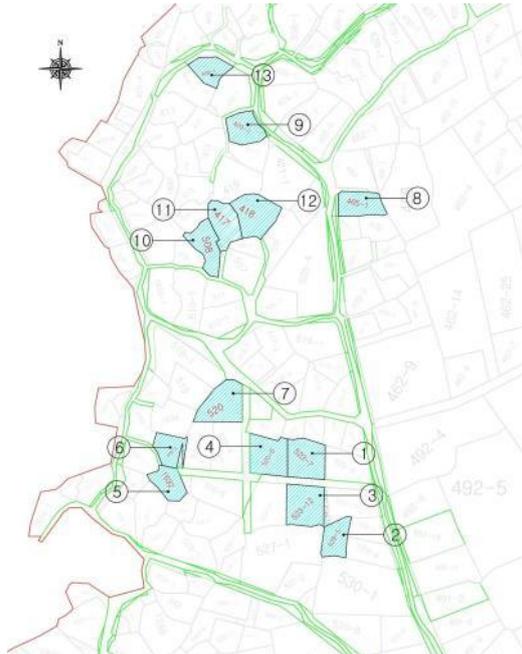
그림 61. 애월읍 하귀1리 군항마을 지적도
(해치부분-조사주택)

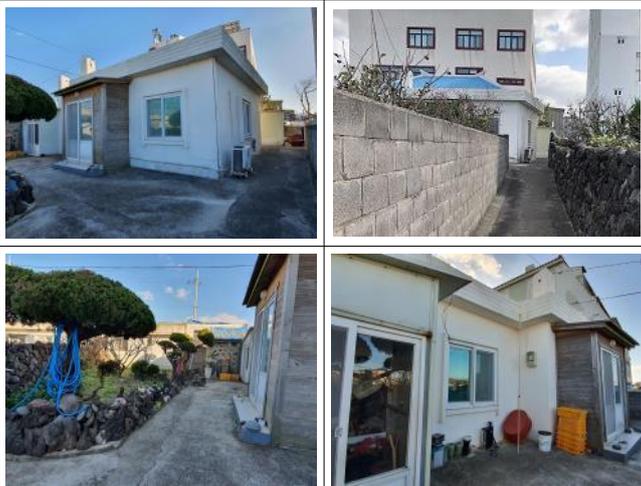
주택면적(㎡)		59.5(18평)
		구조		블록조
		층수		1층
		배치(향)		남향
		지붕구조		모임지붕
		외벽마감		페인트
		사용승인		1979.08

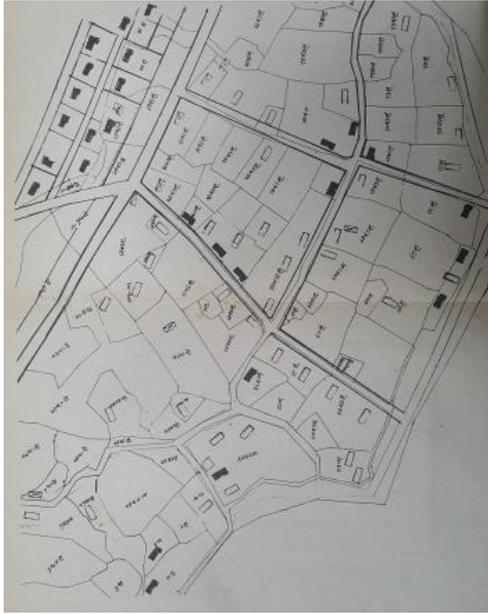
그림 62. 78년 성산읍 삼달2리 계획도,
(출처- 제주도 「78 취락지구 개선사업 계획」 p.107)

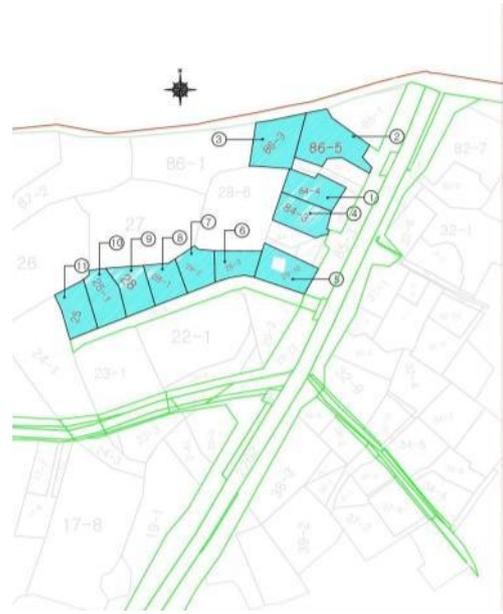
그림 63. 성산읍 삼달2리 지적도
(해치부분 - 조사주택)

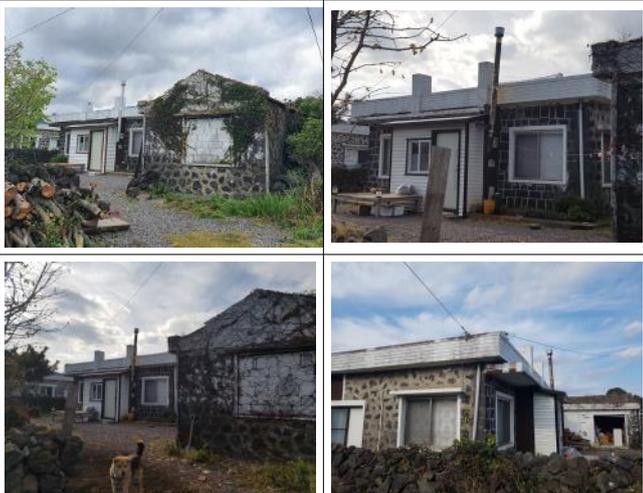
NO.1	지번	삼달리 84-4
	대지면적(m ²)		608
	주택면적(m ²)		49.6(15평)
	구조		석조
	층수		1층
	배치(향)		남동향
	지붕구조		모임지붕
	외벽마감		제주석
사용승인		1978

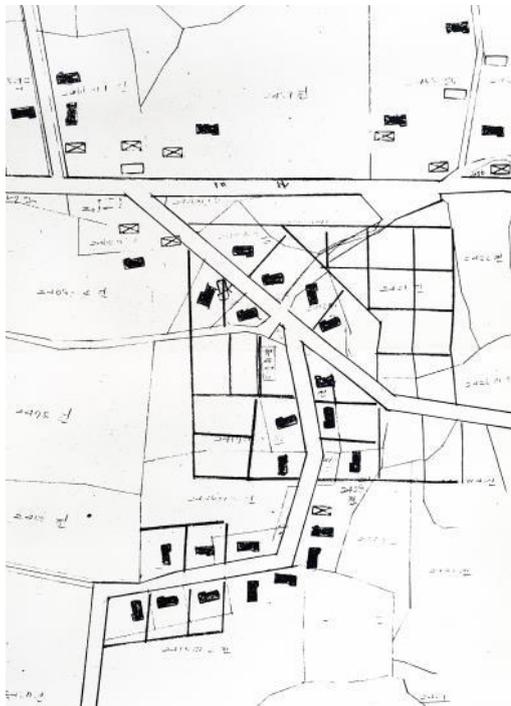
그림 64. 78년 서귀포시 남원읍
신성마을 계획도 (출처- 제주도.
「78 취락지구 개선사업 계획」 p.91)

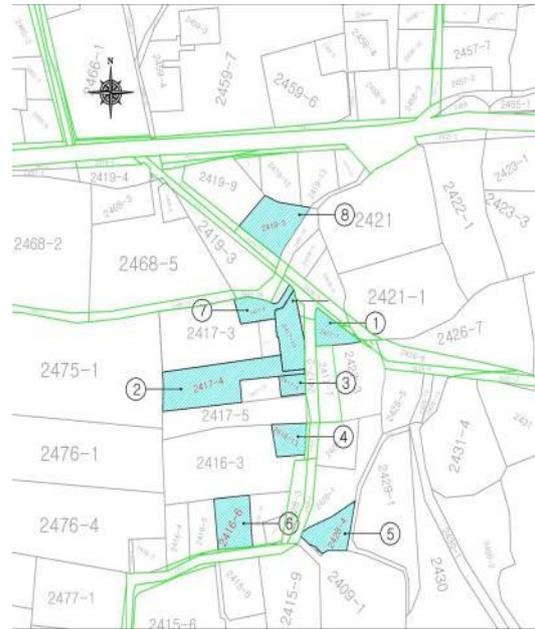
그림 65. 서귀포시 남원읍 신성마을 지적도
(헤치부분-조사주택)

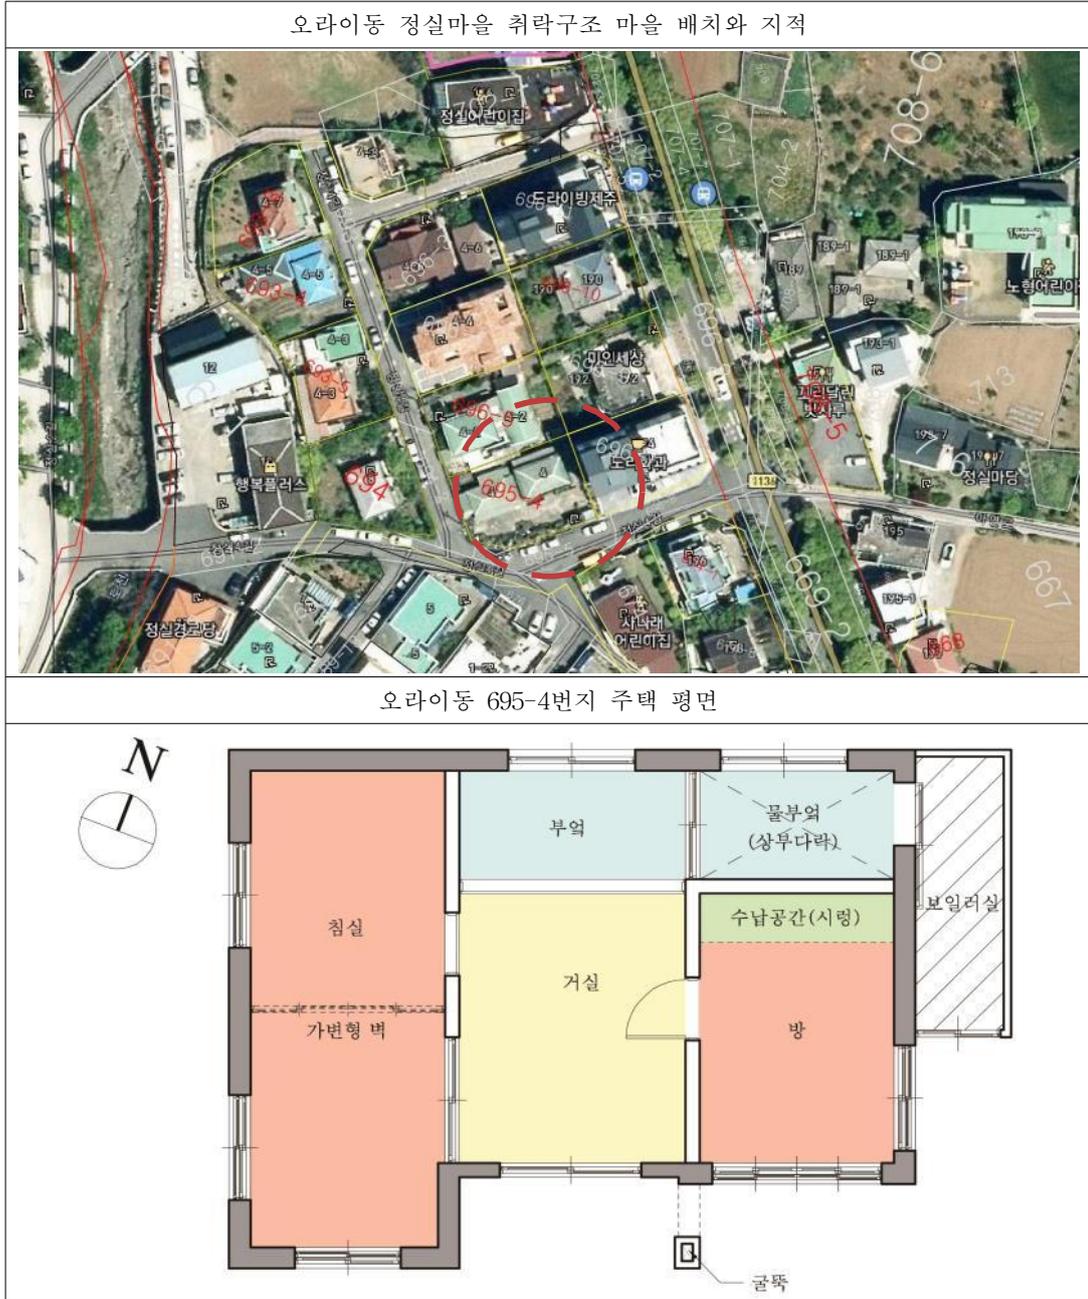
표 36. 오라이동 정실마을 취락구조마을 배치와 평면

오라이동 695-4번지 건축주의 동의하에 내부 조사를 하여 평면을 작성하였다. 18평형으로 1978년 그 당시 평면의 모습을 그대로 남아 있었다. 7자 평면으로 방 3개, 거실, 부엌으로 구성된 석조주택이다. 서쪽의 방은 미서기문 4짝으로 가변형 평면을 구성하였다.³³⁾ 동쪽 방의 수납공간 하부는 부엌의 아궁이가 있던 자

리로 아궁이 상부에 수납공간을 마련하였다. 부엌은 마루보다 낮게 있어서 상부에 다락을 형성한 모습이 특이점이다. 그리고 부엌은 1979년 당시 입식 형태의 개수대가 지금까지 남아 있었다. 1978년 농촌주택표준설계도 18평형-라형과 비슷한

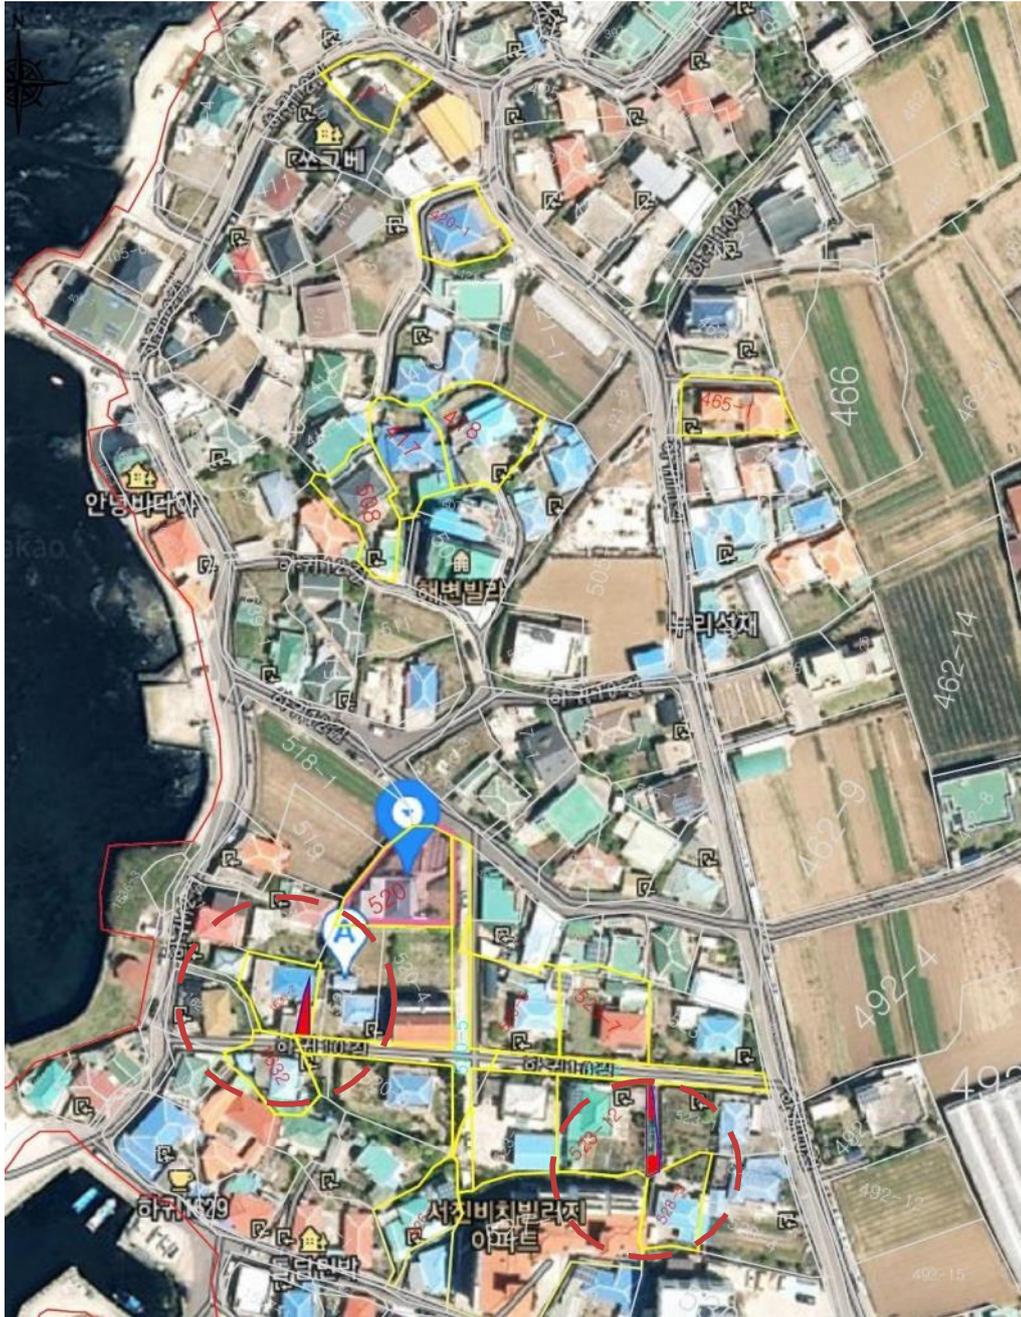
사진 36. 에월읍 하귀1리 군항마을 취락구조마을 배치
 (좌측원 : 1633-2번지, 우측원 : 523-14번지)

<사진 36>을 보면 523-14번지(우측원)가 진입 대지인데 건축물대장에는 표기되지 않았다. 또한 1633-2번지(좌측원) 주택의 대지는 520-2(전)이 포함되어 있으나 지목도 바뀌지 않은 형태로 대장에 기재되지 않아서 수정이 필요해 보인다.

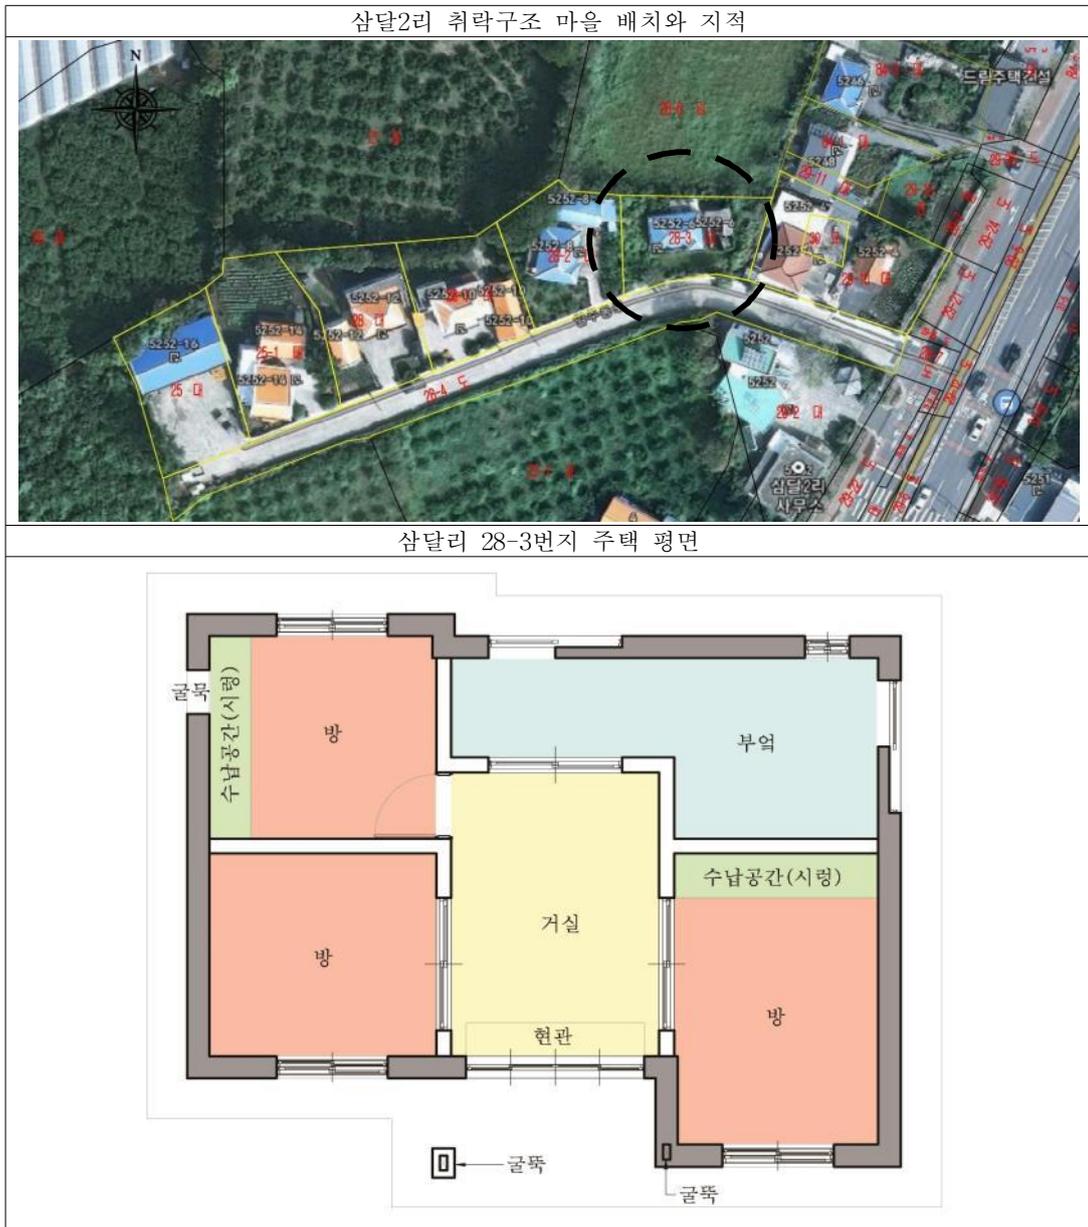
표 42. 삼달2리 취락구조마을 배치와 평면-2

분양했다고 한다.³⁵⁾ 삼달리 취락구조개선사업을 통해 지은 또 다른 주택을 실측하였다. 삼달리 28-3번지 주택은 현재 빈집으로, 삼달리 이장님이 건축주의 허락을 받아 주셔서 실측 조사하게 되었다. 18평형이며 ㄱ자 평면을 한 석조주택이다. 주방이 리모델링된 것을 제외하고는 1978년 당시 모습이 그대로 남아 있었다. 방 3개, 거실, 부엌의 구성으로 18평형 ㄱ자 평면이다. 정실마을과 삼달리 25-1번지 주택과 거의 같은 구조이다. 신설 도로와 평행하게 주택이 배치되었고 주택과 나란히 창고도 위치해 있다. 이 주택의 내부 창호는 다른 주택과 달리 창호지가 발라져 있다. 부엌은 매립하여 입식으로 리모델링을 하였고, 아궁이 자리는 수납공간으로 만들어 냈다. 이 주택도 아궁이 상부에 수납공간인 시렁이 있었고, 다른 주택과 달리 굴목(아궁이)의 형태가 그대로 있어 내부의 모습을 볼 수 있었다. 굴목 내부 공간은 빨감을 보관했던 장소이다(<표 43>참조).

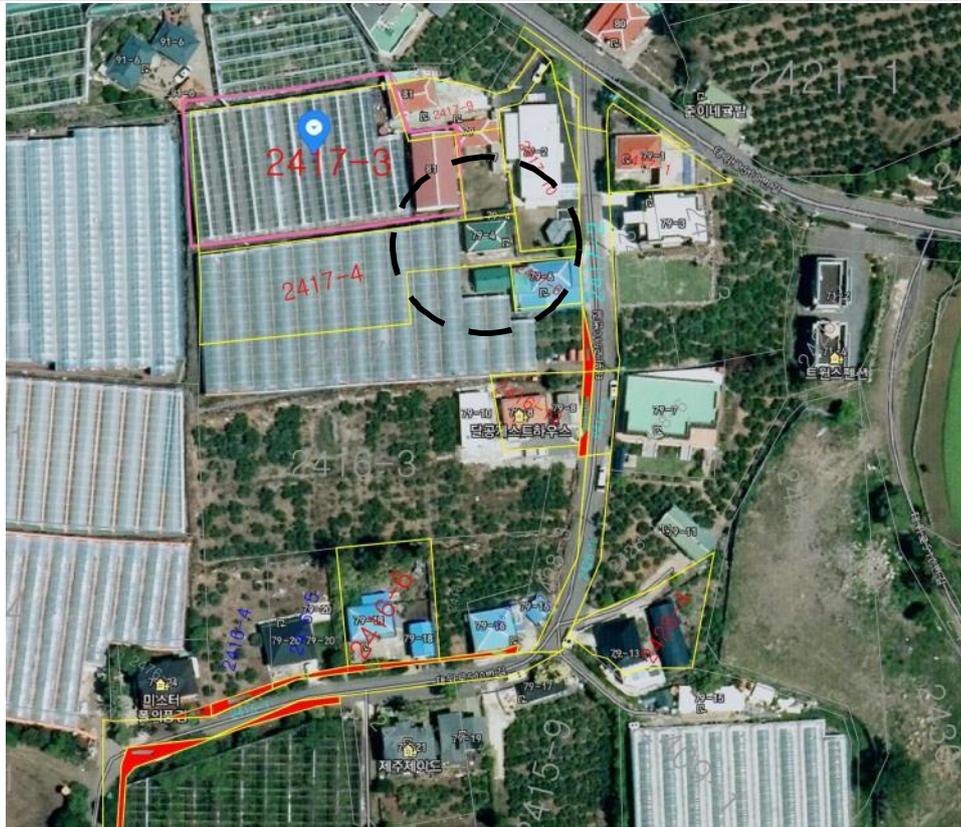
신성마을 취락구조마을 배치와 지적

표 45. 남원리 신성마을 취락구조마을 배치와 평면

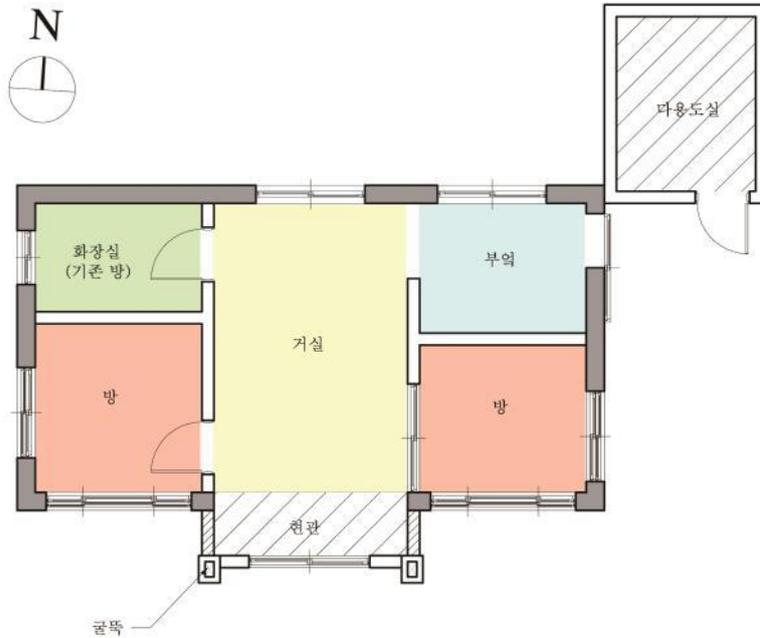
남원읍 남원리 2417-4번지 주택 평면

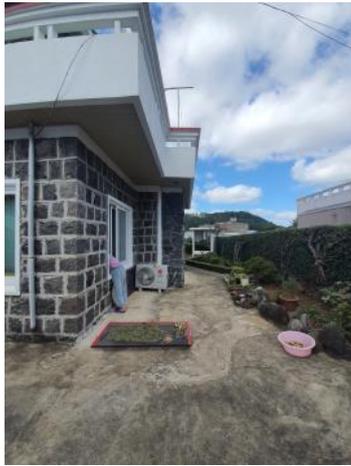
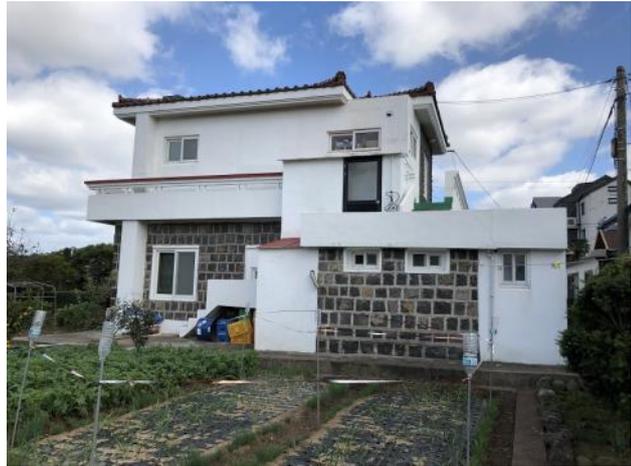
사진 36. 오라이동 693-3번지 앞마당과 후원의 전경

1978년 취락구조개선사업의 정부 지침처럼, 제주 취락구조의 주택 배치는 주택으로서의 향보다는 도로를 중심으로 배치가 형성된 것을 볼 수 있었다. 도로가 남쪽에 있으면 다행히 남향이 되지만, 북서쪽에 있으면 북서향이 될 수밖에 없는 상황이었다. 정실마을 조사 중 1978년 2층집을 건축한 건축주의 말을 따르면 앞마당을 넓게 갖고 싶었는데, 당시 행정에서 집의 위치를 정해주었기 때문에 대문과 도로 돌담과 사이는 좁고 후원만 넓어서 불편하시다고 하였다.³⁷⁾ 이처럼 개인의 주택을 짓는 과정에서 개인의 의사는 반영되지 않았다.

37) 오라이동 693-3번지 건축주의 인터뷰(2020년 10월 24일), 행정에서 옆집하고 나란하게 지으라는 지시 때문에 주택배치가 이뤄졌다고 함.

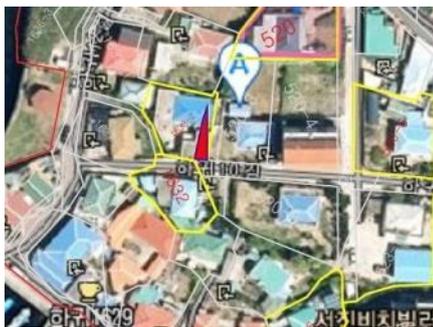
사진 39. 군항마을 도로 지적 불일치

위였으나, 마을주민들에 의해서 만들어진 도로는 정확하지 않았을 것이다. 이에 지금도 지적정리가 안 된 부분이 많았다. 특히 군항마을은 지적상 막힌 도로인데 사실상 통과도로인 곳이 있었고, 주택이 있는 곳에 필지가 나뉘어 전으로 남아 있었다. 또한 신성마을은 도로로 쓸 용도로 필지를 나뉘었지만 아직까지 지목이 전인 상태로 있어 사실상 주택은 맹지인 상태이다. <사진 40> 붉은색으로 표현한 부분이 지목이 전이다.

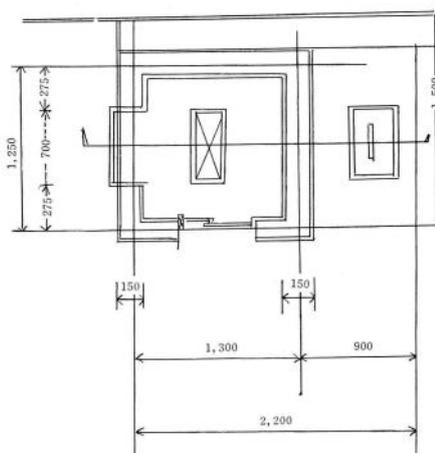
그림 66. 개량변소 평면도
(출처- 내무부, 「민족의 대역사-농촌주택사」 1978, p1198)

1978년 농촌주택표준설계도서 12가지 평면 중에는 욕실이 들어간 평면이 8개이다. 15평형-다, 15평형-라, 18평형-다, 18평형-라 형태가 욕실이 없는 구조이다. 본 연구자가 조사한 곳은 18평형으로 욕실이 내부에 없었다. 군항마을에는 20평형 주택이 3곳이 있지만 내부를 살펴볼 수가 없어서 욕실이 있었는지 불명확하다. 표준설계도에서도 욕실은 있지만 변기가 내부에 없어 외부에 부속동으로 화장실을 두게 하였다. <그림 66>, <그림 67>은 개량변소 평면도, 단면도로 부속 용도로서 화장실 표준설계도를 보급하였다. 시대가 점차 변하고 생활양식이 변하면서 1970년대 후반 지어진 주택은 기능이 부족하게 되었다. 그래서 본 건물에 다용도실(물부엌), 화장실 이어 붙이는 증축으로 이어졌다. 또한 보일러의 보급으로 인해 난방의 방식이 달라졌기에 아궁이는 없어지고, 보일러실이 필요하게 되었다. 조사한 주택들이 대부분이 증축이 이뤄졌으나, 대장에는 기재가 안 되어 있다.

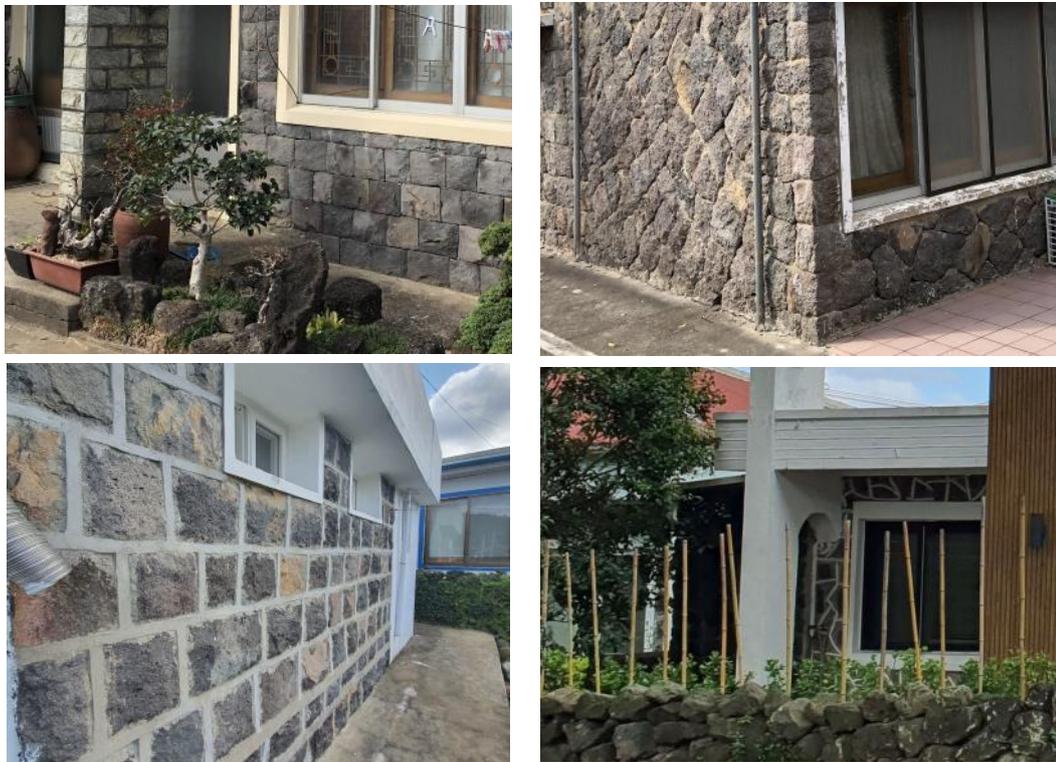
사진 41. 정실마을 석조주택 제주석 마감부분

오라이동 정실마을은 12동의 주택을 조사하였다. 그 중 벽돌조와 블록조는 7개 동, 석조는 5개 동이었다. 석조주택의 경우는 대부분 제주석으로 마감하였고, 한 주택만 벽돌조에 제주석을 마감하였다. 정실마을의 제주석 마감한 주택은 쌍는

방식과 줄눈이 각각 달랐다. 시멘트 줄눈이 없이 쌓은 주택이 있는 반면, 반듯하게 시멘트 줄눈이 들어간 주택, 다양한 줄눈이 들어간 형태도 볼 수 있었다. 특이한 점은 마감된 제주석의 색이 다양하고, 제주석 특유의 구멍이 작아서 밀도가 높아 보였다. 블록구조와 벽돌구조로 된 주택은 대부분 미장을 한 후 페인트로 마감하였다. 석재나 타일로 포인트를 주어 마감한 부분도 있었다.

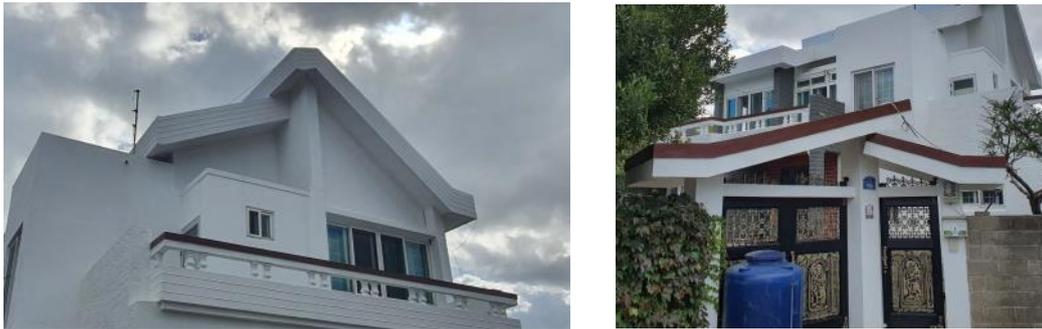
사진 42. 오라이동 674-1번지 주택 지붕과 대문

정실마을의 대부분의 주택은 ㄱ자 형태였고, 한 주택만 일자형 주택이었다. 또한 12동 중 11동이 모임지붕의 형태를 하였고, 한 주택만 서구식 경사지붕을 나타냈다. 그 주택은 주택의 대문도 서구식 경사지붕으로 지어져 다른 주택과 차별이 되었다. 그리고 다른 마을에서도 공통적으로 나타나는 부분인데, 주택 지붕을 둘러싼 파라펫이다. 그리고 집집마다 파라펫 모양이나 색을 달리해서 각각의 개성을 살린 모습을 볼 수 있었다.

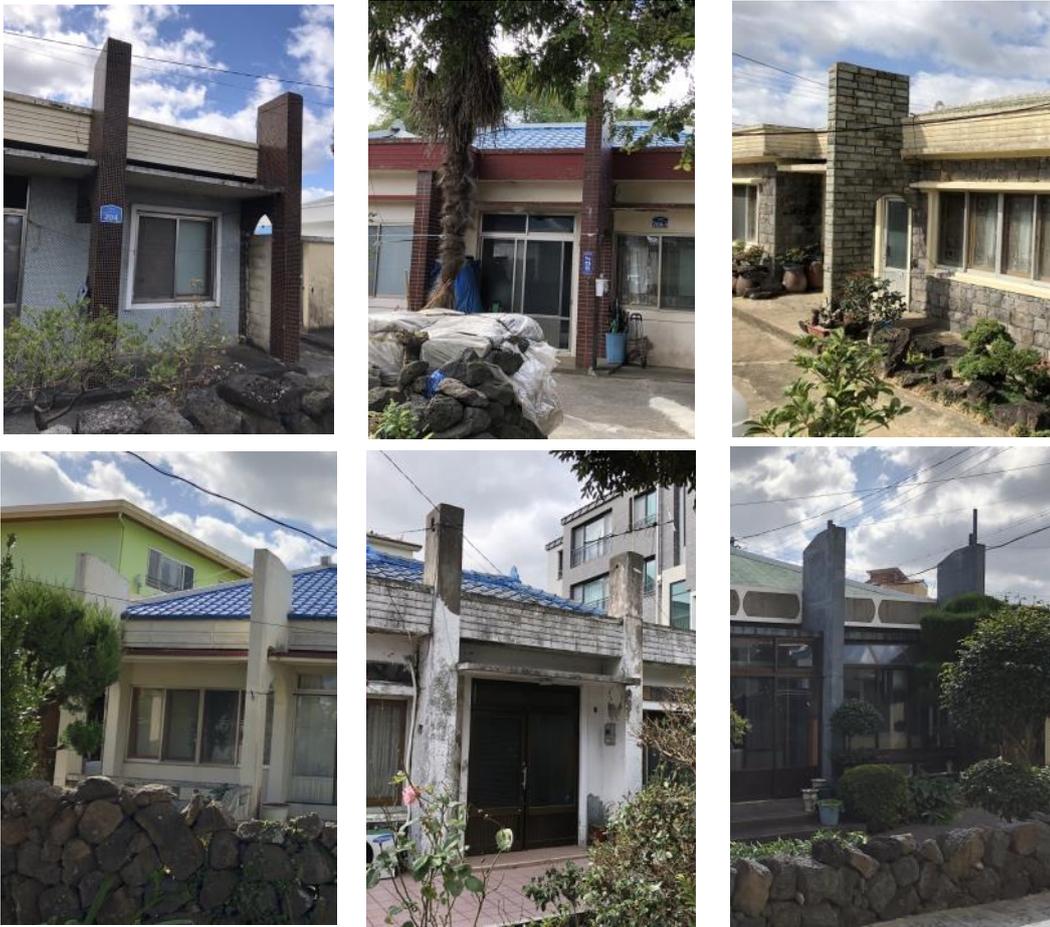
사진 44. 정실마을 주택 정면 굴뚝

그리고 제주의 또 하나의 특징은 굴뚝을 들 수 있다. 1978년 농촌주택표준설계도서에 보면 굴뚝은 좌우 측면이나, 배면에 위치한 반면, 제주의 주택에서는 주택 정면 자리 잡고 있다. 정실마을의 주택들 대부분 굴뚝이 1~3개 가 주택 정

면에 지붕의 높이만큼 수직으로 서 있다. 그리고 굴뚝은 일자형 굴뚝, 아치형 굴뚝이 있었는데, 대부분 아치형 굴뚝이었다. 이 굴뚝에 마감을 강조한 집도 있고, 굴뚝 끝 모양이 사선인 형태, 일자인 형태 등 각 주택을 강조하는 의장적 요소로 자리 잡고 있다.

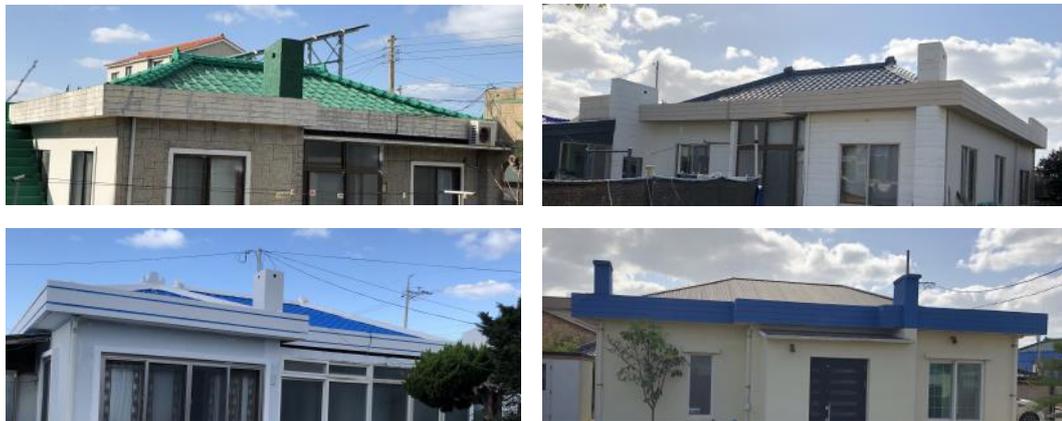
사진 45. 군항마을 주택 지붕 및 파라펫

군항마을은 조사한 13동은 블록구조와 벽돌구조로 이뤄졌다. 형태는 4동이 一자형이고, 9동이 ㄱ자형이다. 조사한 모든 주택이 모임지붕 형태였고, 외부 마감은 페인트가 대부분을 이루는데, 석재와 타일 등으로 포인트를 주었다. 정실마을과 달리 지붕 굴뚝이 정면 양옆으로 서 있는 경우도 볼 수 있었다. 굴뚝 역시 마감으로 강조하였는데, 강조색 페인트나, 모자이크 타일 등으로 의장적 역할을 하고 있다. 군항마을 역시 지붕 둘레로 파라펫을 들렀고, 집집마다 개성 있는 형태로 마감하였다.
