석 사 학 위 논 문

제주지역의 농촌주택개량사업 특성에 관한 연구
-1978년 제주 취락지구개선사업 사례를 중심으로-

제주대학교 산업대학원

건축공학과

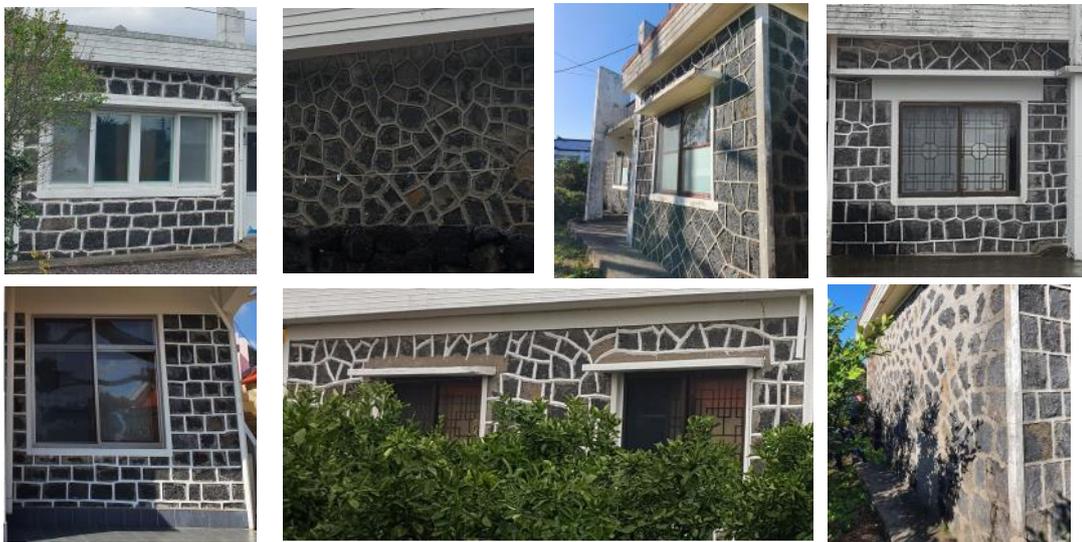
사진 47. 삼달2리 마을 석조주택 제주석 마감부분

삼달2리 마을은 10동의 주택을 조사하였다. 그 중 벽돌조와 블록조는 2개 동, 석조는 8개 동이었다. 다른 마을에 비해 석조주택이 많이 남아 있다. 석조주택의 경우는 8동 모두 제주석으로 마감하였다. 삼달2리 마을의 석조주택은 시멘트 줄무늬가 다양한 모습을 하고 있다. 돌쌓기 방식에 따라서 시멘트가 발라져 있는데, 그 모양이 다채롭다. 블록구조와 벽돌구조로 지은 주택은 페인트로 마감하였다. 다른 마을과 같은 방식이다.

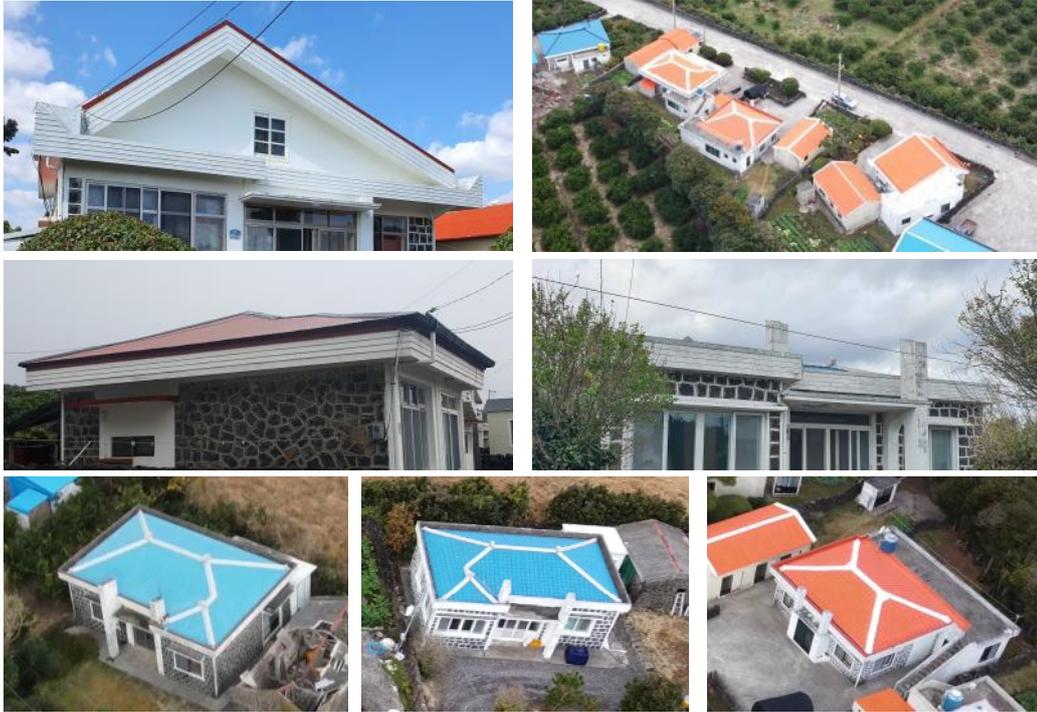
사진 48. 삼달2리 마을 주택 지붕 및 파라펫

삼달2리 마을의 대부분의 주택은 ㄱ자 형태였고, 두 개의 주택만 일자형 주택이었다. 또한 10동 중 9동이 모임지붕의 형태를 하였고, 한 주택만 서구식 경사지붕을 나타냈다. 그리고 다른 마을에서도 공통적으로 나타나는 부분인데, 주택 지붕을 둘러싼

파라펫이다. 삼달2리 마을이 파라펫은 가로줄무늬를 넣고 하얀색 페인트로 마감한 것이 대부분이었다. 다른 마을에서는 각자 개성 있는 파라펫을 보여줬는데, 삼달2리는 통일감 있게 형성되었다.

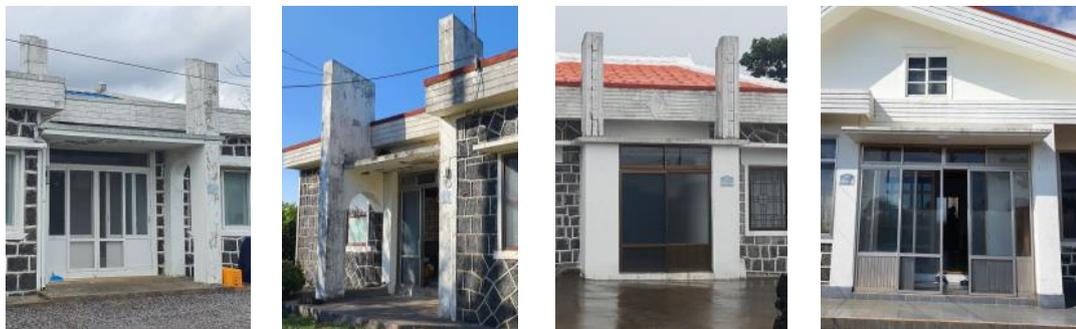
사진 49. 삼달2리 마을 주택 정면 굴뚝

삼달2리 마을의 굴뚝이 남아 있는 집이 있는 반면, 난방 방식이 바뀌면서 굴뚝의 역할이 사라지자 굴뚝을 잘라버린 모습도 볼 수 있었다. 다른 마을과 같이 아치형 굴뚝, 일자형 굴뚝으로 의장적 요소로 자리 잡고 있다.

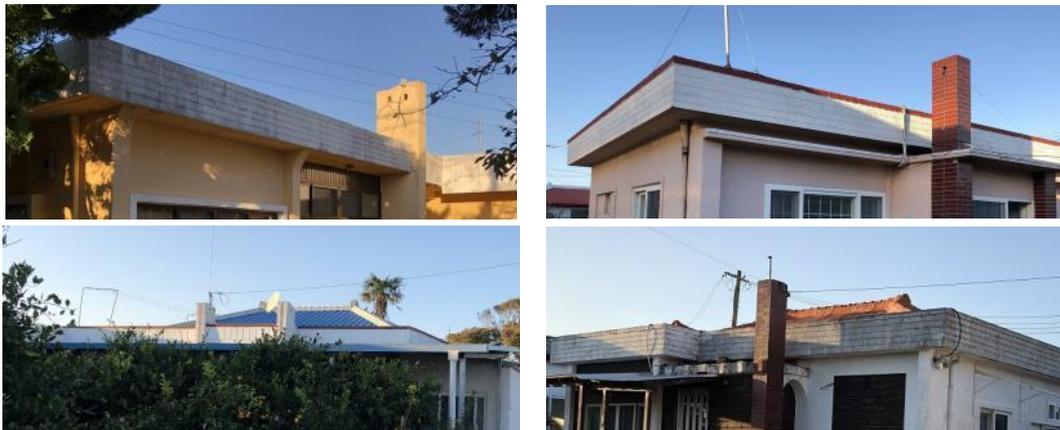
사진 50. 신성마을 주택 지붕 및 파라펫

신성마을 파라펫 또한 줄무늬가 주를 이뤘지만 개성 있는 무늬의 파라펫 또한 볼 수 있었다. 신성마을 역시 굴뚝의 의장적 요소가 강조되었다. 이 마을의 굴뚝은 붉은 갈색 타일로 마감한 것이 많았고, 아치 형태의 굴뚝으로 멋을 평범한 페인트 마감이 주가 되는 주택에 뚜렷한 의장적 요소로 자리 잡았다.

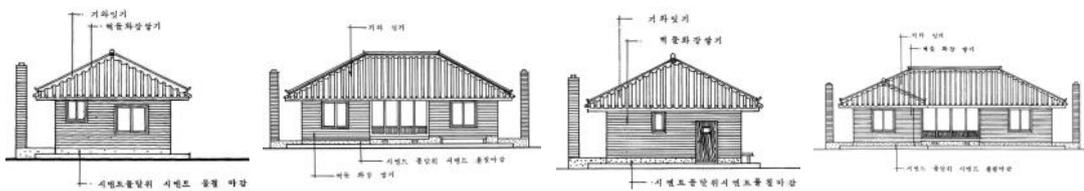
그림 68. 1978년 농촌주택표준설계도 입면도

또 하나의 제주 주택의 형태(입면적) 특징으로 굴뚝의 모습을 꼽을 수 있다. 1978년 표준설계도의 입면(그림 68)을 보면 굴뚝이 정면에 있지 않고 좌·우 측이나 배면에 있다. 그러나 제주의 굴뚝은 주택 정면에 자리 잡고 있다. 아치형식을 띤 것도 있고, 직선의 형태도 있고, 굴뚝 상부 끝 모양을 사선으로 한 형태 등 다양하다. 어떤 주택은 굴뚝에 마감을 특별하게 하여 더 돋보이게 하는 경우도 많다. 결국 제주의 굴뚝은 숨기는 것이 아니라, 주택의 중요한 의장적 요소인 것이다.

그리고 제주 1978년 취락지구개선사업의 형태적(입면적) 특징 중의 하나인 지붕 파라펫을 들 수 있다. 표준설계도의 입면에서는 전통적인 지붕모양으로 처마가 길게 뻗어 나갔다. 하지만 제주의 주택은 전통적 지붕모양인 모임지붕을 하고 있으나, 지붕 둘레로 파라펫을 형성하였다. 이것은 제주의 기후의 영향일 것이다. 제주에는 바람이 많이 불고 비가 많이 오는 지역이다. 비가 많이 오면서 바람이 불기 때문에 표준형 설계도 형태로 시공한다면 지붕 안으로 빗물이 스며들게 된다. 이에 제주는 지붕 안으로 빗물이 유입되는 것을 방지하기 위하여 L형태로 시멘트나 조적의 파라펫을 두어 빗길을 만들었다. 그리고 우수관을 연결하여 지붕 안으로 빗물이 들어가는 것을 방지하였다. 그리고 이 파라펫은 집집마다 조금씩 다르게 표현하여 주택의 디테일을 만들고 있다. 파라펫 또한 주택의 중요한 의장적 요소로 자리 잡고 있다.

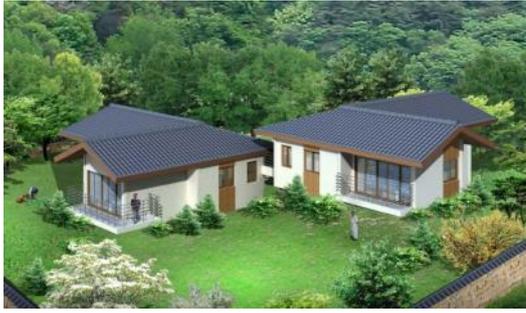
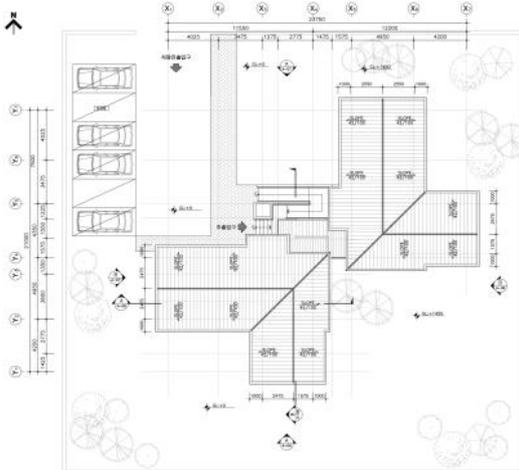
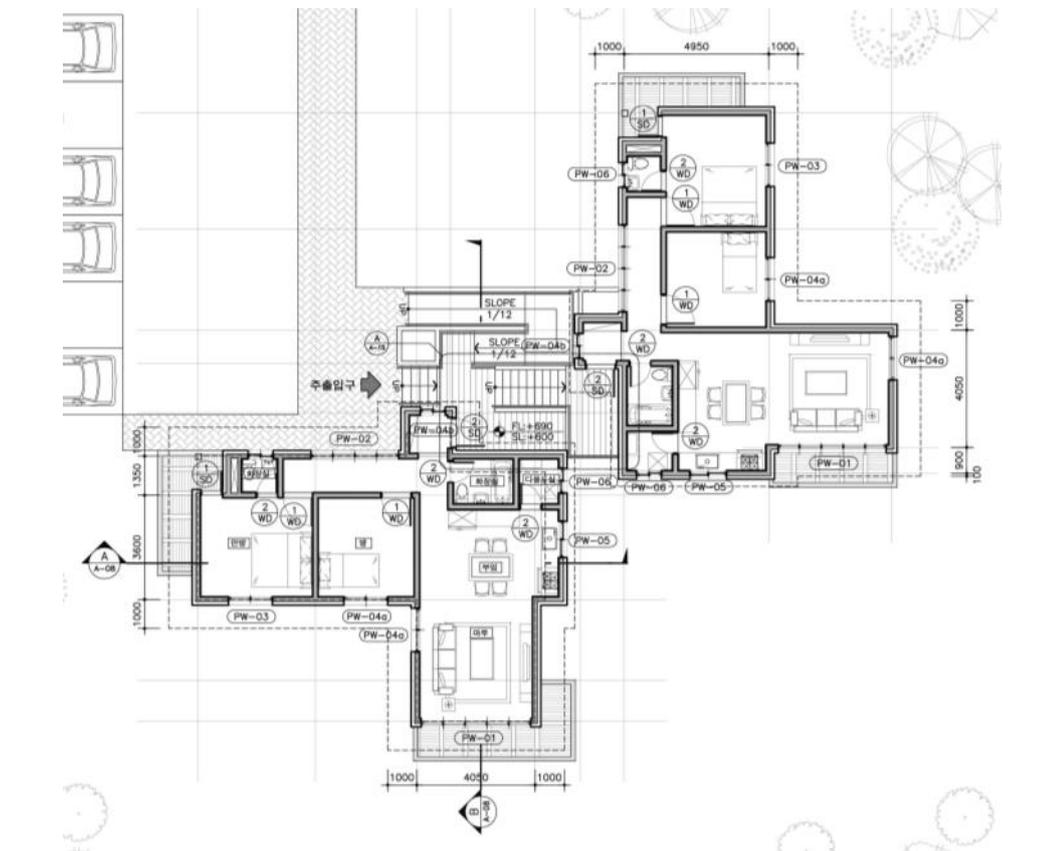
부록 1. 농림-09-25-1 표준설계도

유형		2세대형-1	
개요			
면적	79.47 m ² (1세대) / 158.94 m ² (2세대)	외벽마감	외단열시스템
구조	철근콘크리트	지붕마감	기와엇기
조감도		배치도

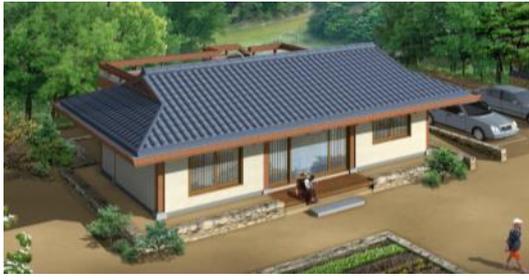
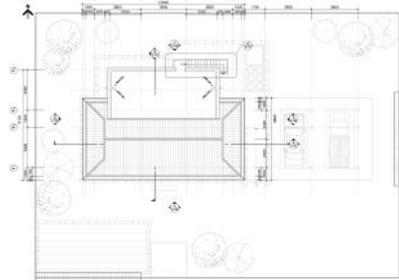
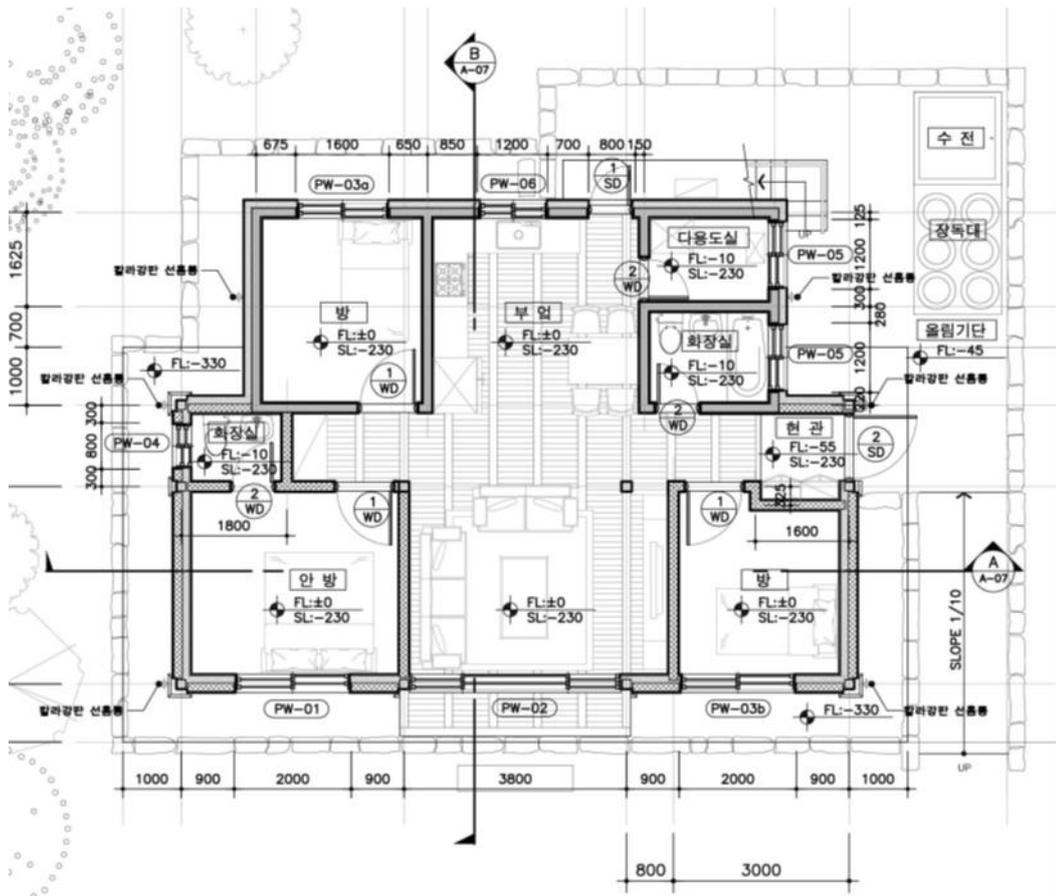
부록 2. 농림-09-26-나-1 표준설계도

유형		없음	
개요			
면적	84.15 m ²	외벽마감	황토미장
구조	경량철골 + 철근콘크리트	지붕마감	기와엇기
조감도		배치도

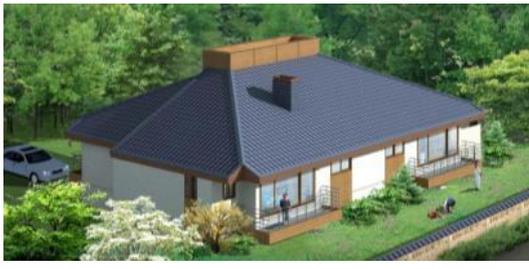
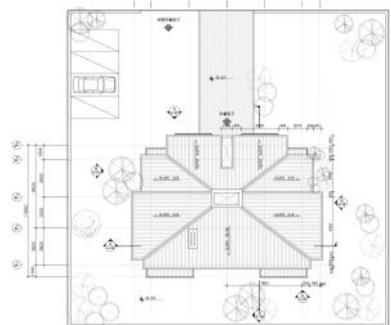
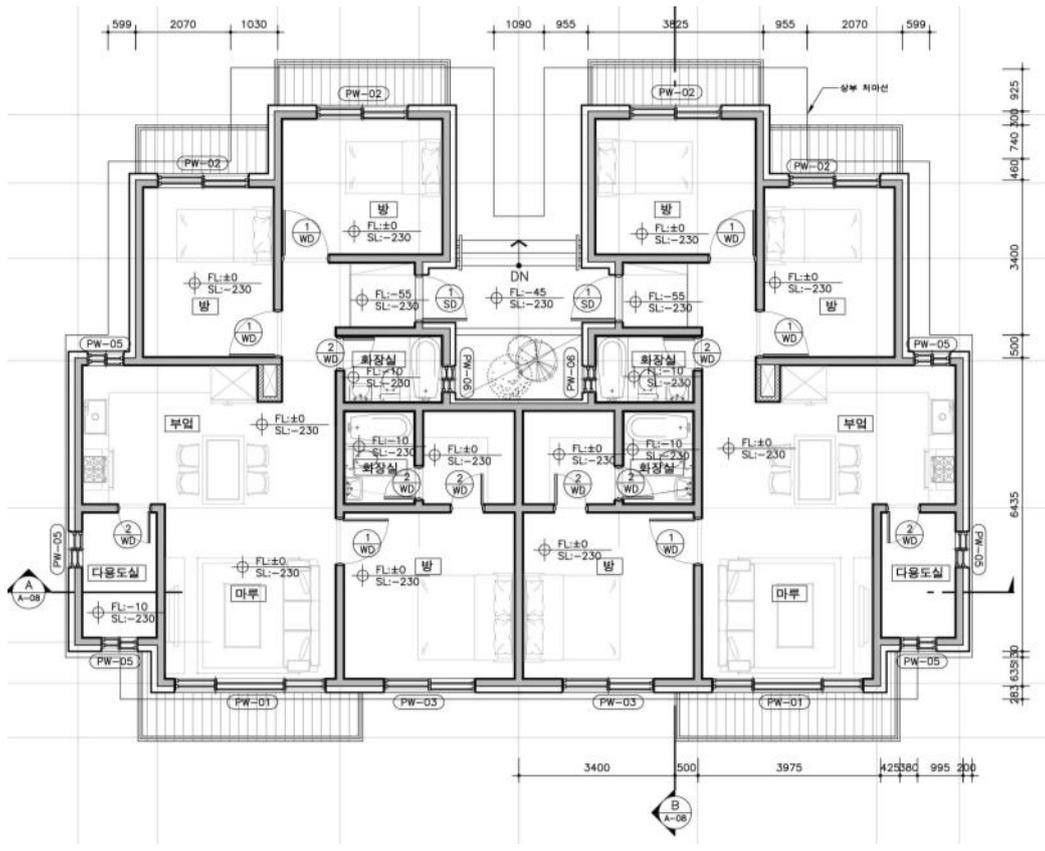
부록3. 농림-09-29-1 표준설계도

유형		2세대형-2	
개요			
면적	96.46 m ² (1세대) / 190.38 m ² (2세대)	외벽마감	외단열시스템
구조	철근콘크리트	지붕마감	기와엇기
조감도		배치도

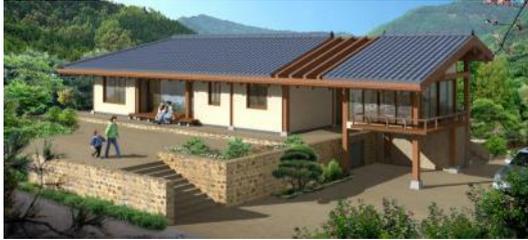
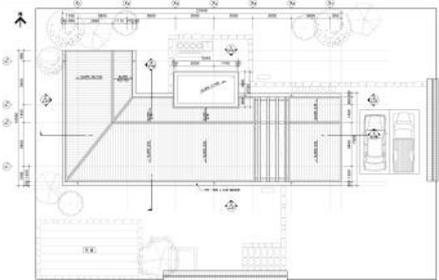
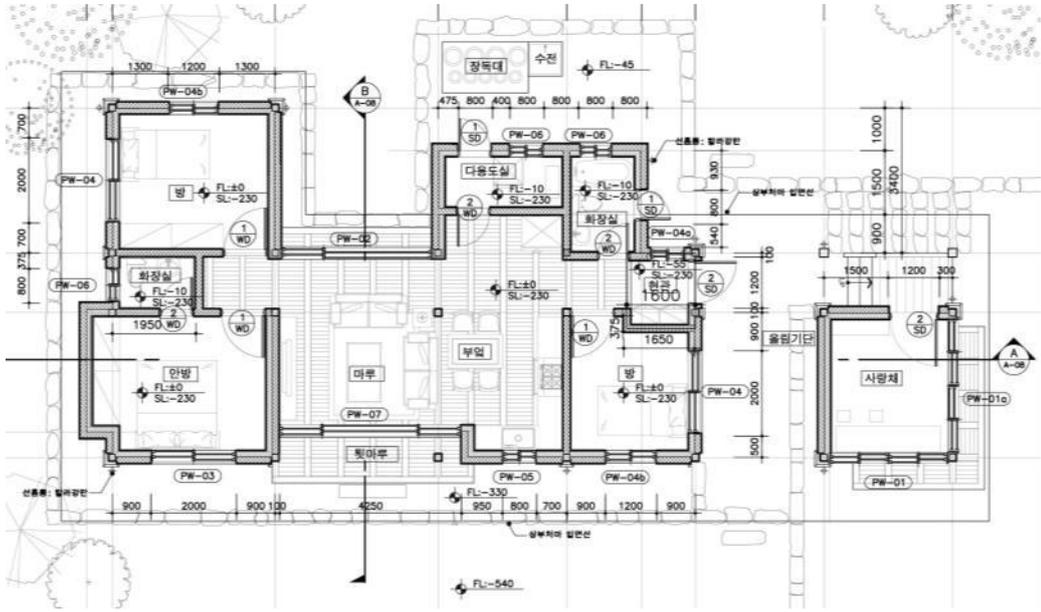
부록4. 농림-09-30-아-1 표준설계도

유형		없음	
개요			
면적	101.52 m ²	외벽마감	황토미장
구조	경량철골 + 목구조	지붕마감	기와엮기
조감도		배치도

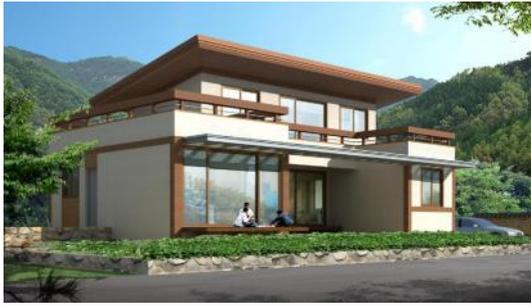
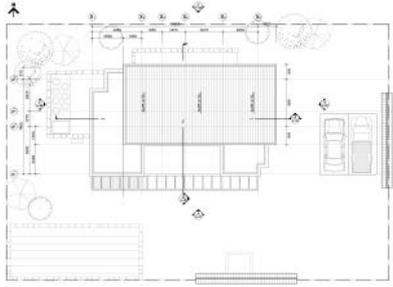
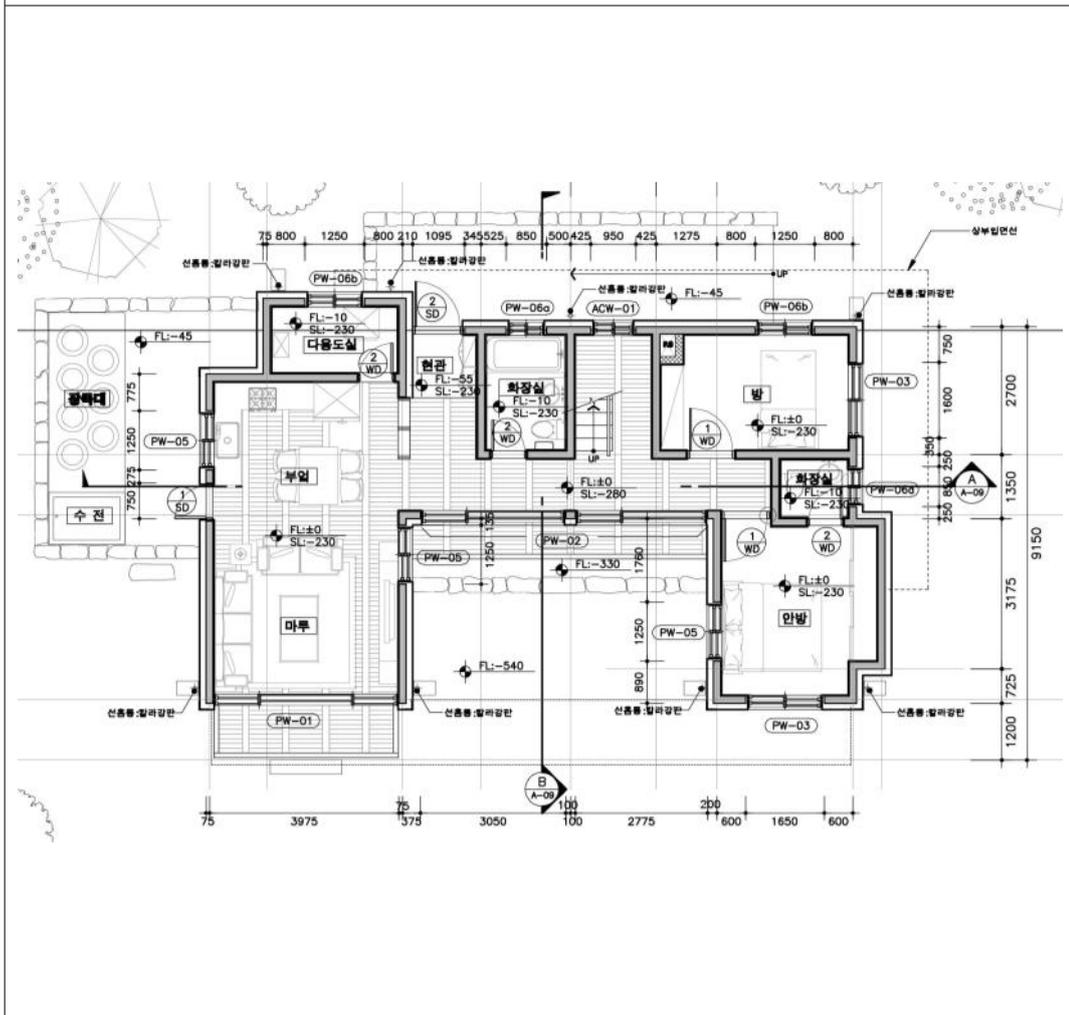
부록5. 농림-09-36-나-1 표준설계도

유형		복층 ㄷ자형	
개요			
면적	119.19 m ² (1층 82.32m ² / 2층 36.87m ²)	외벽마감	드라이비트
구조	철근콘크리트	지붕마감	징크 or 기와엿기
조감도		배치도

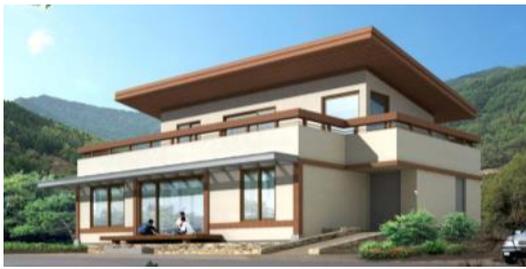
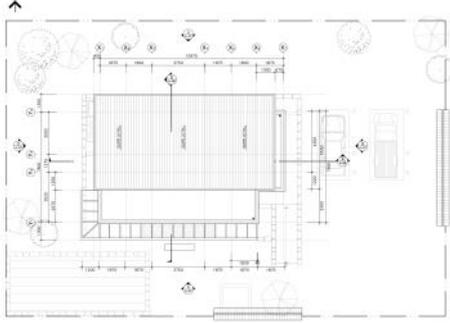
부록6. 농림-09-41-가-1 표준설계도

유형		복층 겹집형	
개요			
면적	132.29 m ² (1층 88.66m ² / 2층 43.63m ²)	외벽마감	드라이비트
구조	철근콘크리트	지붕마감	징크 or 기와엇기
조감도		배치도

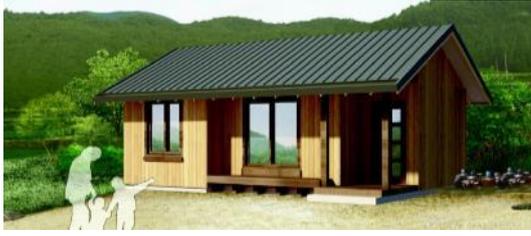
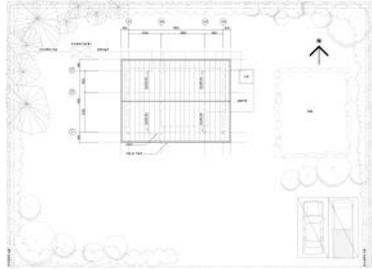
부록7. 농림-10-12-가-2 표준설계도

유형		1인가족 경량목조형	
개요			
면적	40.20 m ²	외벽마감	목재사이딩
구조	경량목구조	지붕마감	컬러강판
조감도		배치도

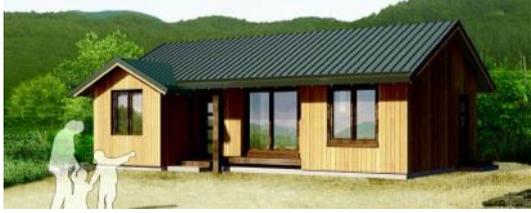
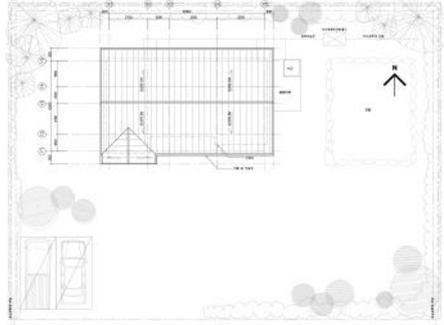
부록8. 농림-10-19-가-2 표준설계도

유형		노부부 경량목조형	
개요			
면적	63.83 m ²	외벽마감	목재사이딩
구조	경량목구조	지붕마감	컬러강판
조감도		배치도

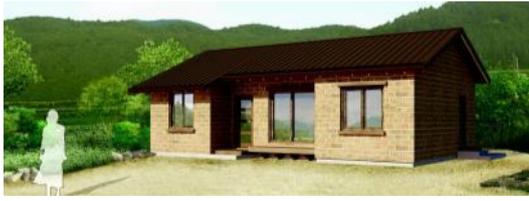
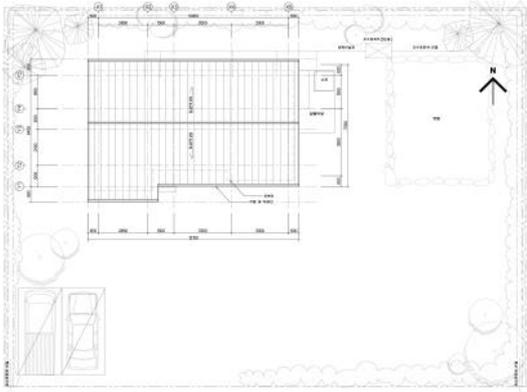
부록9. 농림-10-20-나-2 표준설계도

유형		노부부 황토조적조형	
개요			
면적	66.29 m ²	외벽마감	시멘트소성황토벽돌
구조	조적조 + 경량목구조	지붕마감	컬리강판
조감도		배치도

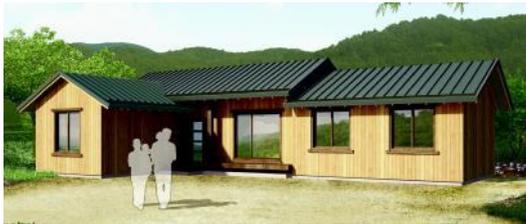
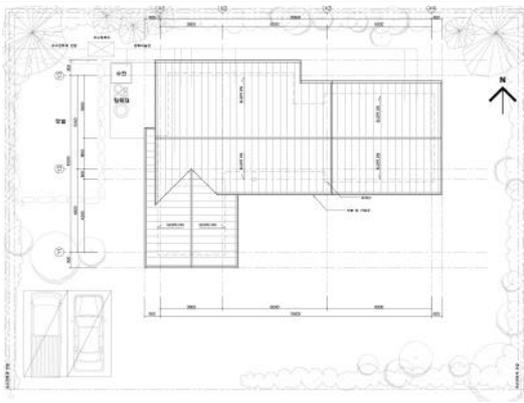
부록10. 농림-10-29-가-2 표준설계도

유형		전원생활 경량목조형	
개요			
면적	97.85 m ²	외벽마감	목재사이딩
구조	경량목구조	지붕마감	컬리강판
조감도		배치도

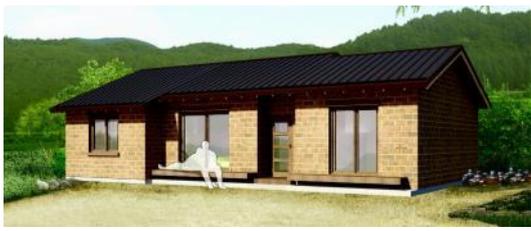
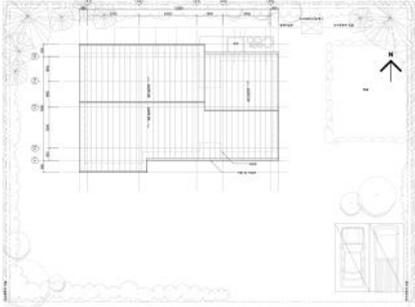
부록11. 농림-10-27-나-2 표준설계도

유형		사랑방 황토조적조형	
개요			
면적	90.88 m ²	외벽마감	시멘트소성황토벽돌
구조	조적도 + 경량목구조	지붕마감	컬리강판
조감도		배치도

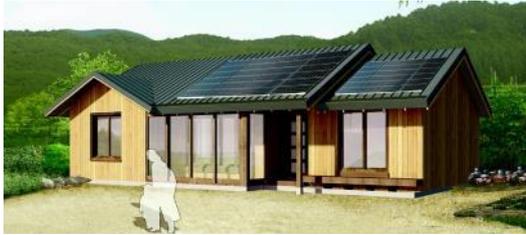
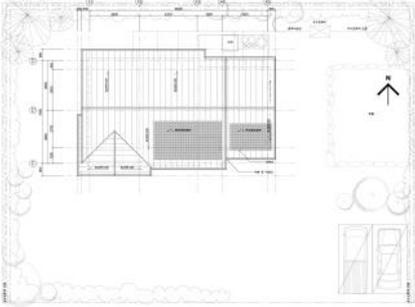
부록12. 농림-10-27-다-2 표준설계도

유형		제로에너지 경량목조형	
개요			
면적	91.16 m ²	외벽마감	목재사이딩
구조	경량목구조	지붕마감	컬러강판
조감도		배치도

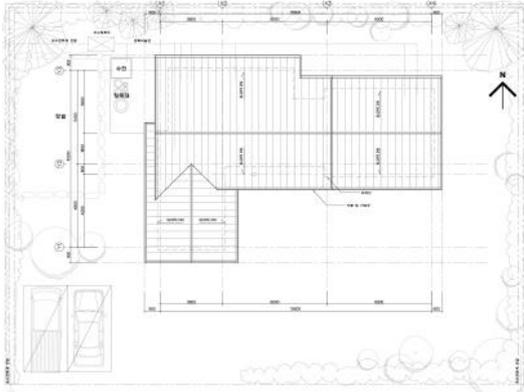
부록13. 농림-10-29-가-2 표준설계도

유형		전원생활 경량목조형	
개요			
면적	97.85 m ²	외벽마감	목재사이딩
구조	경량목구조	지붕마감	컬리강판
조감도		배치도

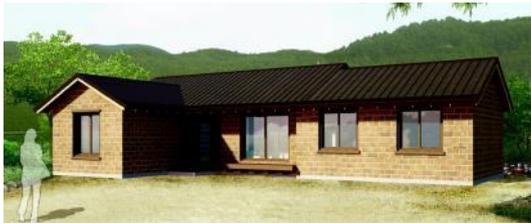
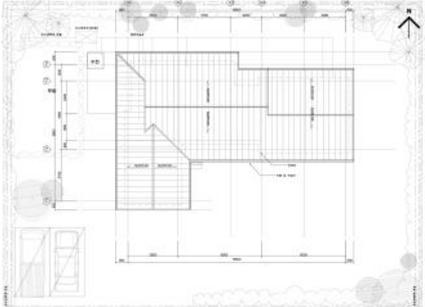
부록14. 농림-10-29-나-2 표준설계도

유형		전원 생활 황토조적조형	
개요			
면적	98.69 m ²	외벽마감	시멘트소성황토벽돌
구조	조적조 + 경량목구조	지붕마감	컬러강판
조감도		배치도

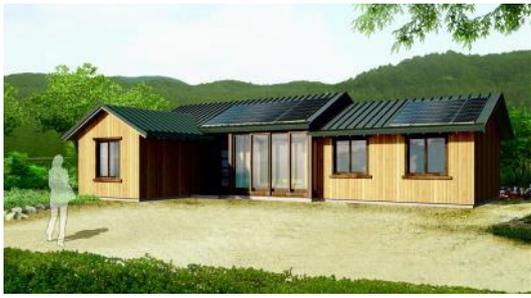
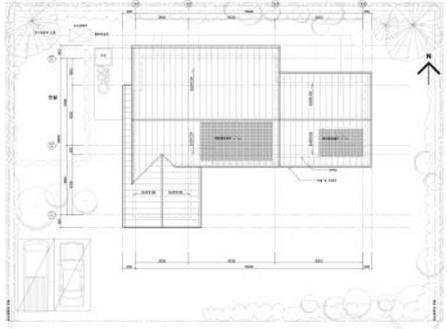
부록15. 농림-10-33-다-2 표준설계도

유형		제로에너지 경량목조형	
개요			
면적	110.42 m ²	외벽마감	목재사이딩
구조	경량목구조	지붕마감	컬러강판
조감도		배치도

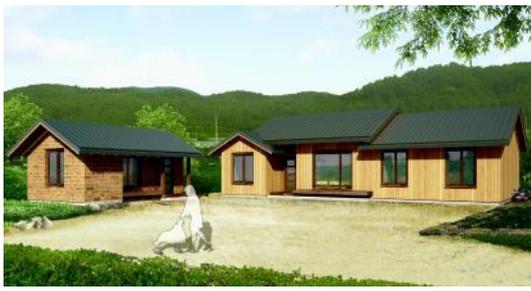
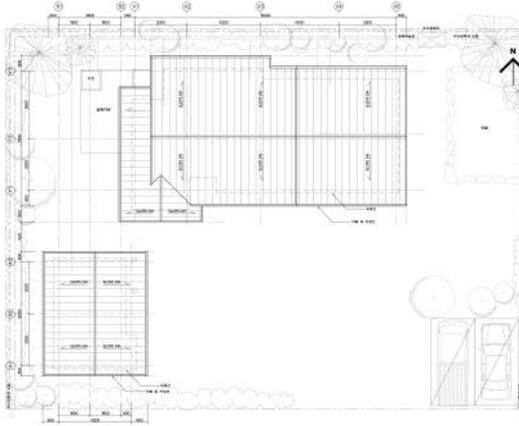
부록16. 농림-10-37-가-2 표준설계도

유형		사랑방 경량목조+황토조적조형	
개요			
면적	125.20 m ² (본채 99.29m ² / 별채 25.91m ²)	외벽마감	본채 - 목재사이딩 별채 - 시멘트소성확토벽돌
구조	본채 - 경량목구조 별채 - 조적조+경량목구조	지붕마감	컬러강판
조감도		배치도

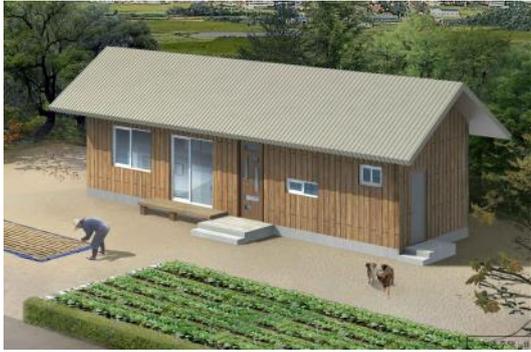
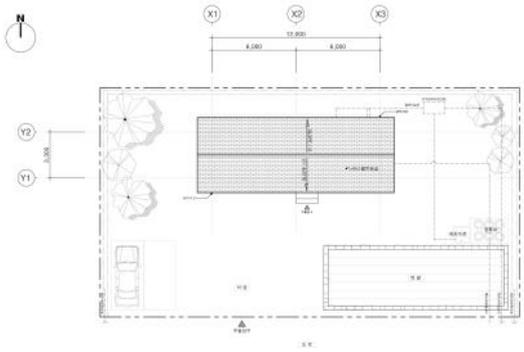
부록17. 농림-12-12-다-2 표준설계도

유형		독신가구 조립식공법형	
개요			
면적	41.14 m ²	외벽마감	목재사이딩
구조	경량철골조	지붕마감	아스팔트성글
조감도		배치도

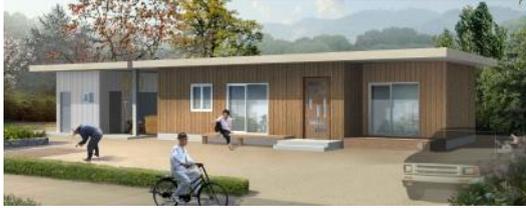
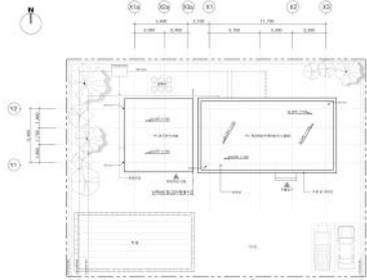
부록18. 농림-12-20-가-2 표준설계도

유형		고령자 농업가구형	
개요			
면적	95.80 m ² (주택 66.64m ² / 창고 29.16m ²)	외벽마감	목재
구조	철근콘크리트	지붕마감	골강판
조감도		배치도

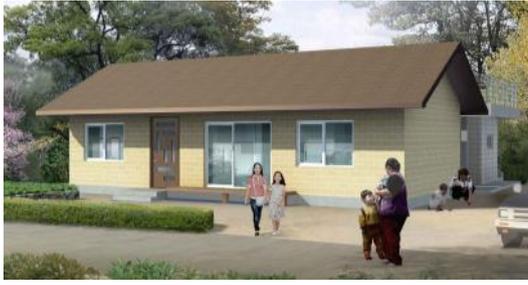
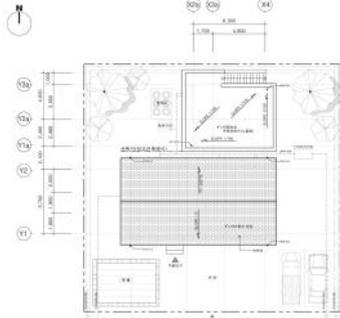
부록19. 농림-12-20-나-2 표준설계도

유형		젊은세대 농업가구형	
개요			
면적	100.71 m ² (주택 66.69m ² / 창고 34.02m ²)	외벽마감	황토블록
구조	보강블록조	지붕마감	아스팔트성글
조감도		배치도

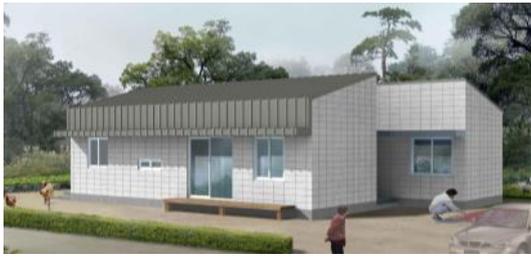
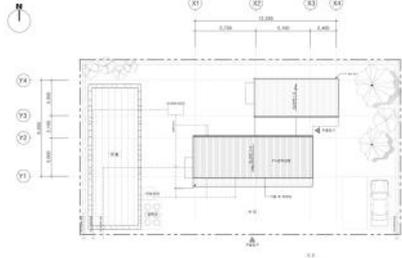
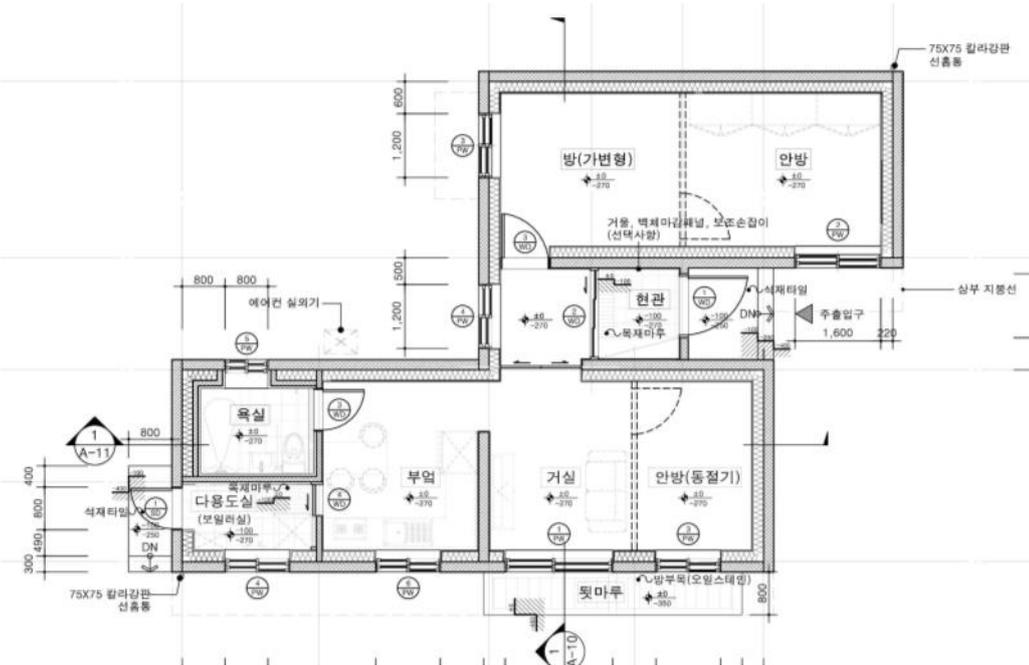
부록20. 농림-12-22-다-2 표준설계도

유형		독신가구 계절특화형	
개요			
면적	74.34 m ²	외벽마감	블록쌓기
구조	보강블록조	지붕마감	칼라강판
조감도		배치도

평면도

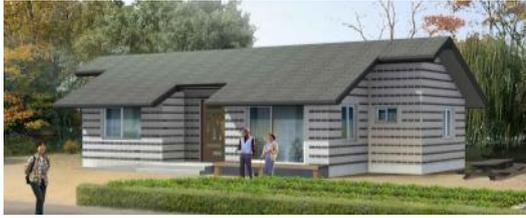
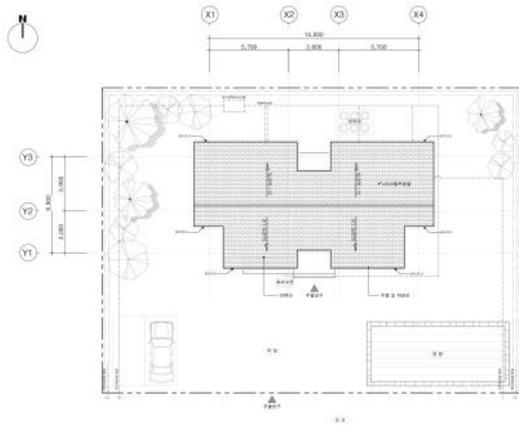
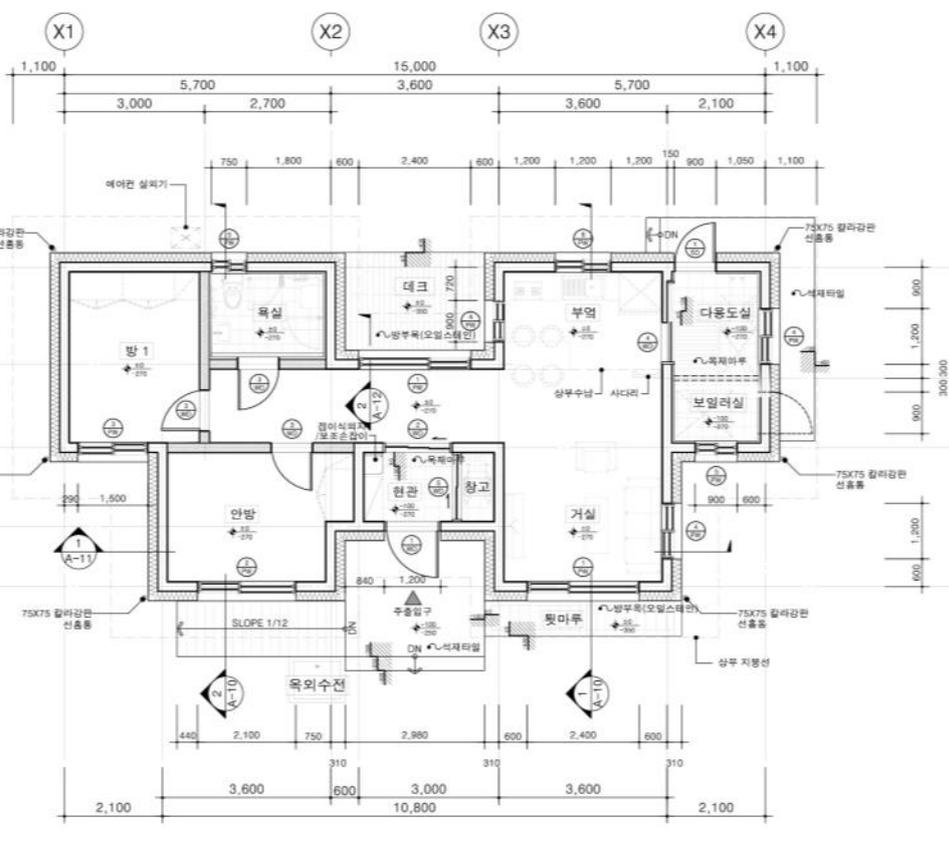
부록21. 농림-12-25-가-2 표준설계도

유형		고령자 비농업가구형	
개요			
면적	83.76 m ²	외벽마감	외단열시스템 위 전벽돌타일
구조	철근콘크리트	지붕마감	아스팔트성글
조감도		배치도

평면도

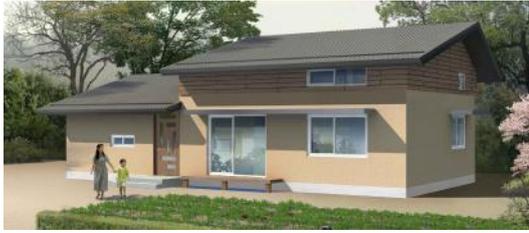
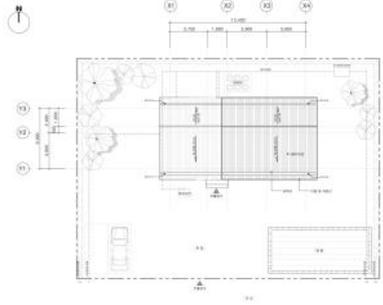
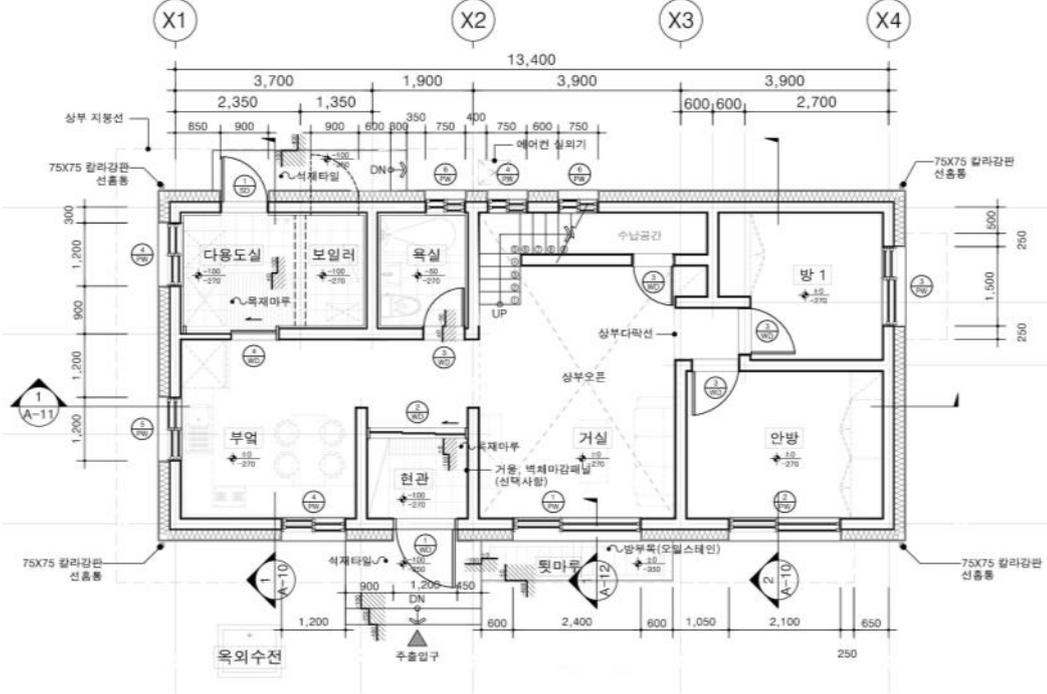
부록22. 농림-12-25-나-2 표준설계도

유형		젊은세대 비농업가구형	
개요			
면적	84.32 m ²	외벽마감	황토미장 / 목재
구조	철근콘크리트	지붕마감	칼라강판
조감도		배치도

평면도

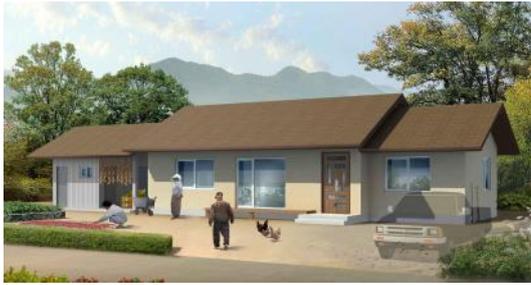
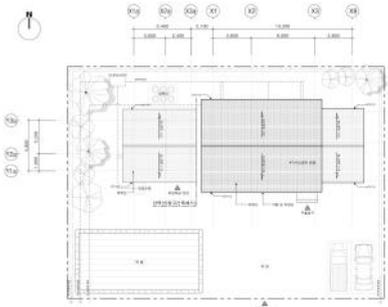
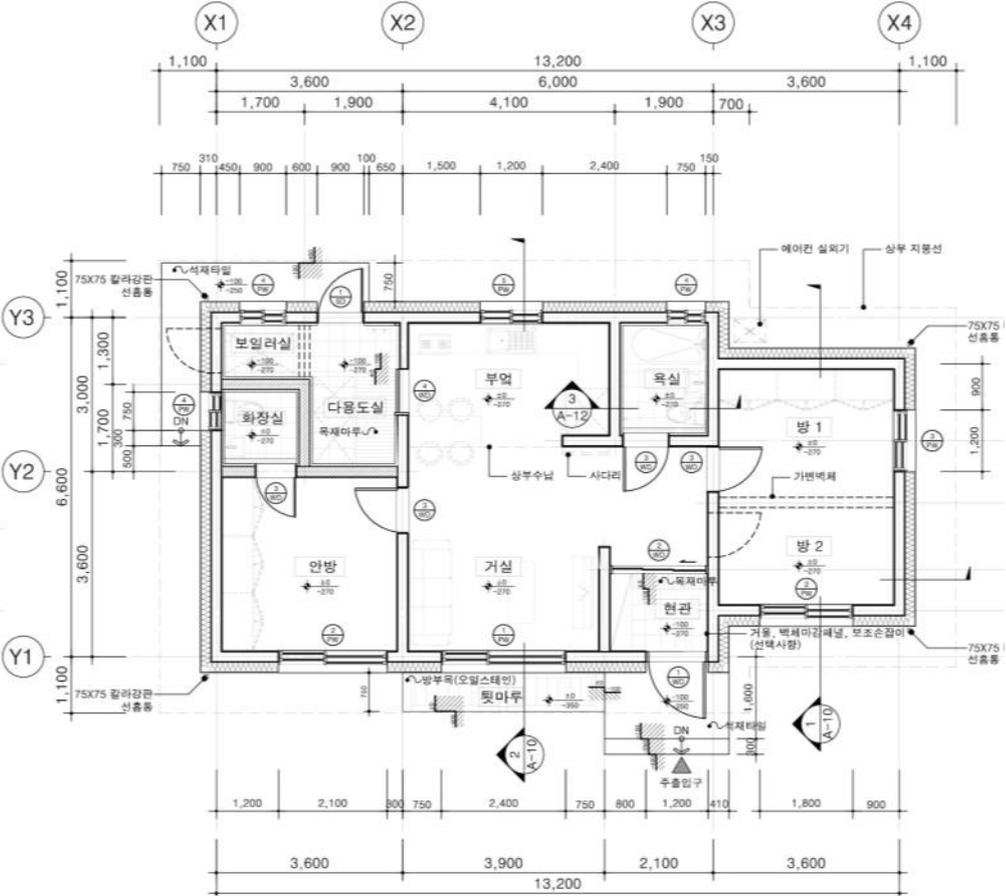
부록23. 농림-12-26-가-2 표준설계도

유형		고령자 농업가구형	
개요			
면적	111.59 m ² (주택 84.64m ² / 창고 26.95m ²)	외벽마감	외단열시스템 / 골강판
구조	철근콘크리트	지붕마감	아스팔트성글
조감도		배치도

평면도

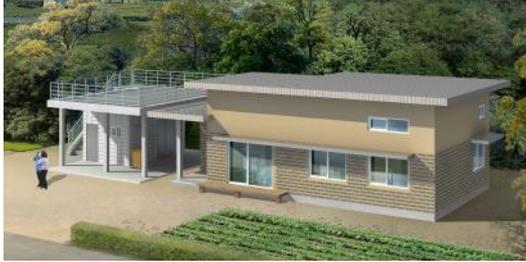
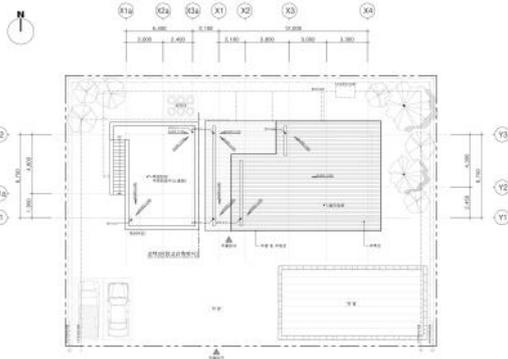
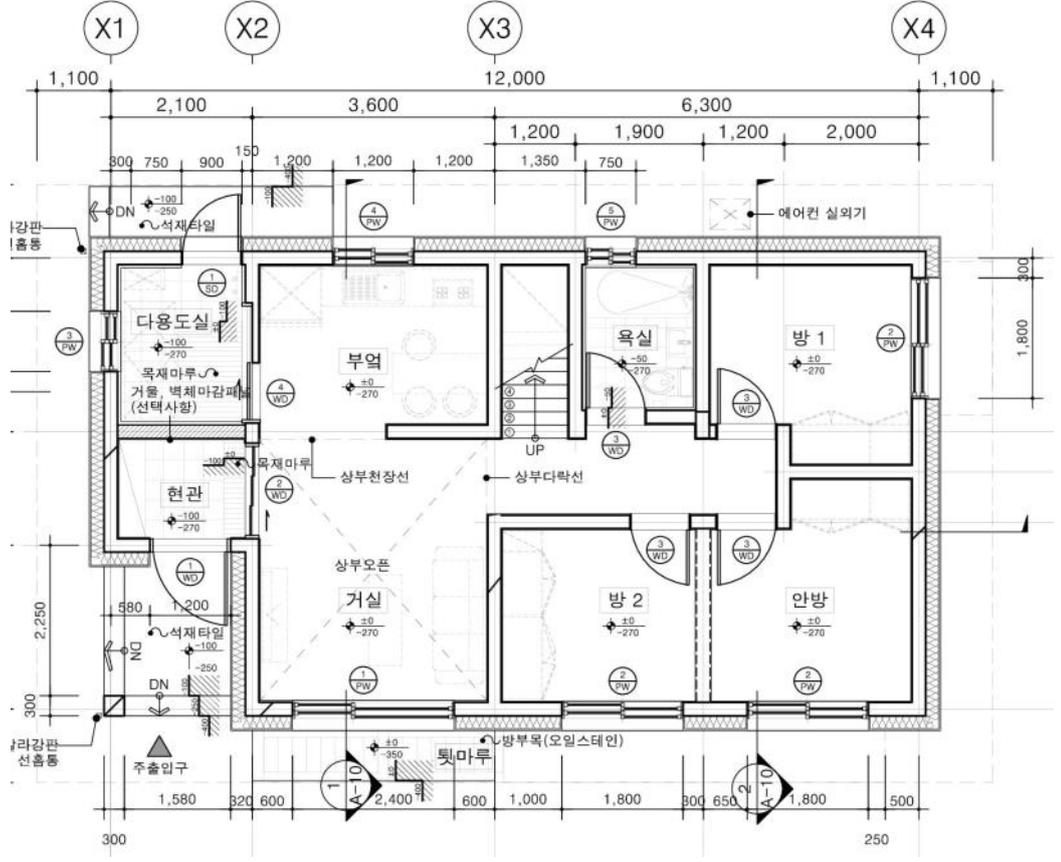
부록24. 농림-12-26-나-2 표준설계도

유형		젊은세대 농업가구형	
개요			
면적	121.24 m ² (주택 84.79m ² / 창고 36.45m ²)	외벽마감	황토미장 위 외편쌓기
구조	철근콘크리트	지붕마감	칼라강판
조감도		배치도

평면도

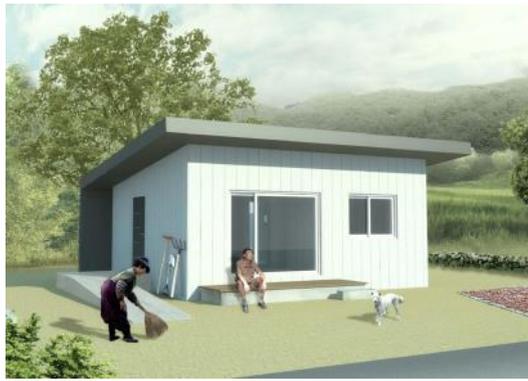
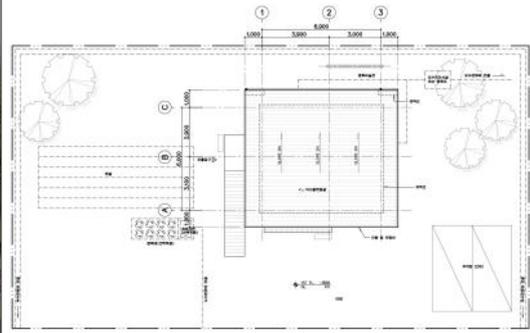
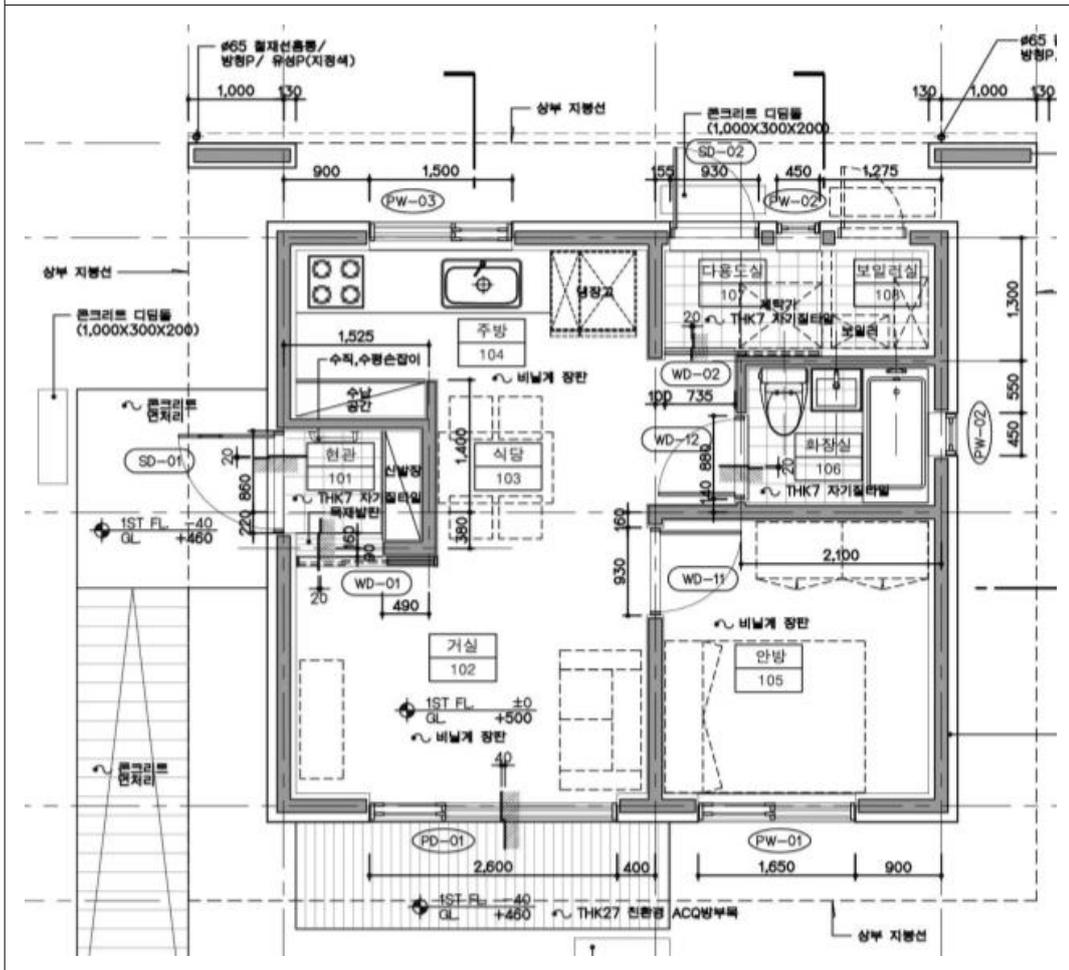
부록25. 농림-14-13-가-1 표준설계도

유형		최소주택 보급형	
개요			
면적	41.92 m ²	외벽마감	CRC보드 위 수성페인트
구조	경골목구조	지붕마감	아스팔트성글
조감도		배치도

평면도

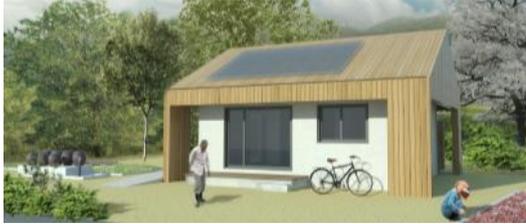
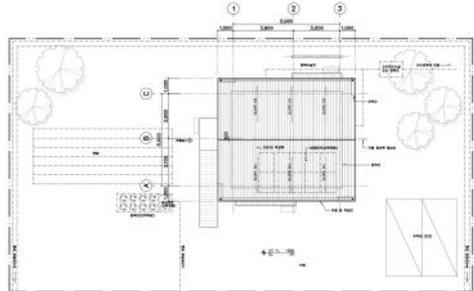
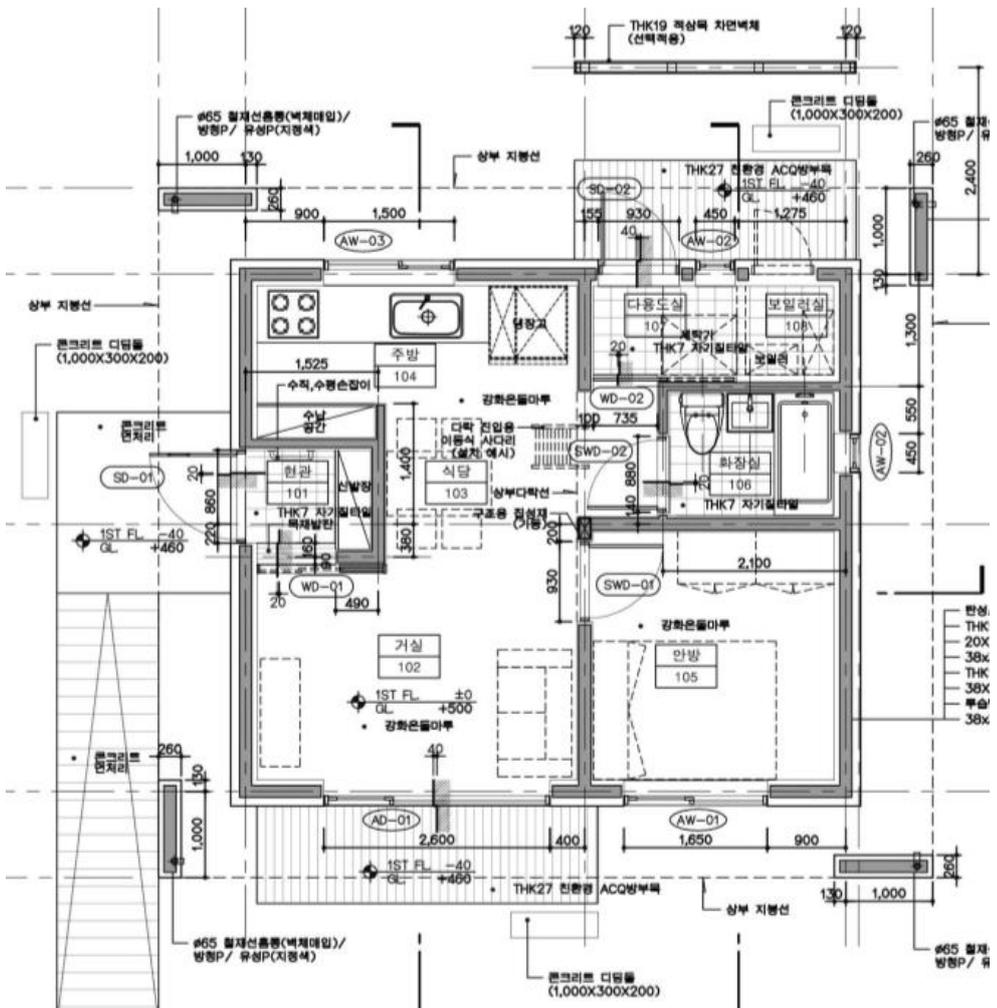
부록26. 농림-14-13-나-1 표준설계도

유형		최소주택 고급형	
개요			
면적	41.92 m ²	외벽마감	적삼목, 탄성스티코
구조	경골목구조	지붕마감	적삼목
조감도		배치도

평면도

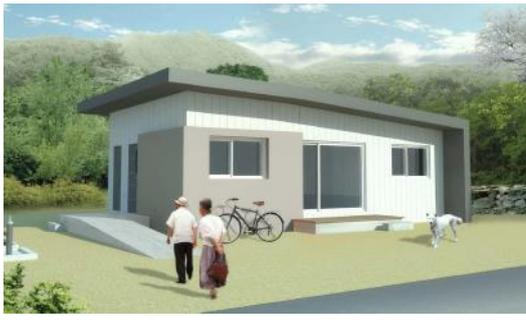
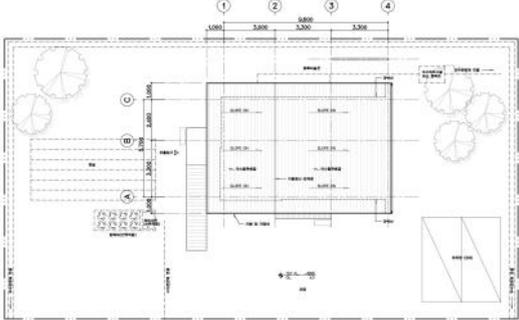
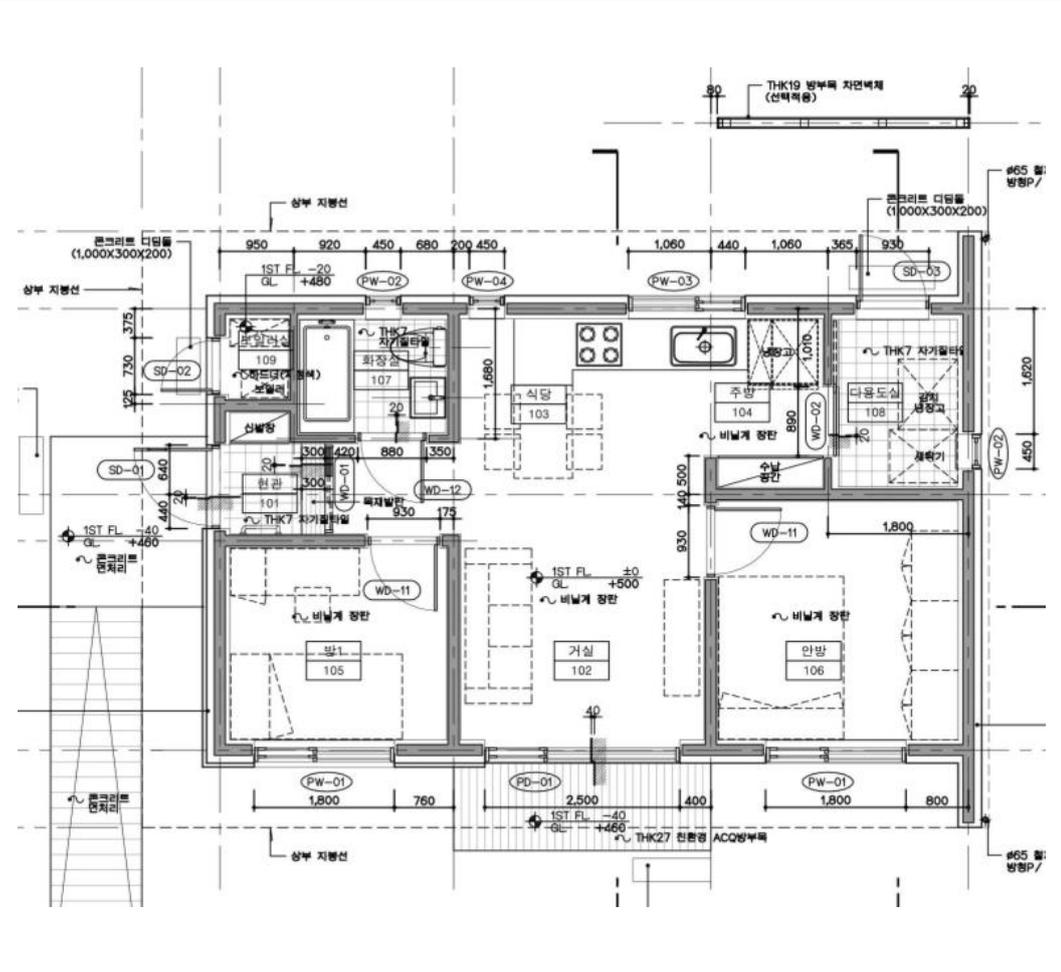
부록27. 농림-14-17-가-1 표준설계도

유형		비농업 보급형	
개요			
면적	55.21 m ²	외벽마감	CRC보드 위 수성페인트, 탄성스티코
구조	경골목구조	지붕마감	아스팔트성글
조감도		배치도

평면도
