석 사 학 위 논 문

제주지역의 농촌주택개량사업 특성에 관한 연구
-1978년 제주 취락지구개선사업 사례를 중심으로-

제주대학교 산업대학원

건축공학과

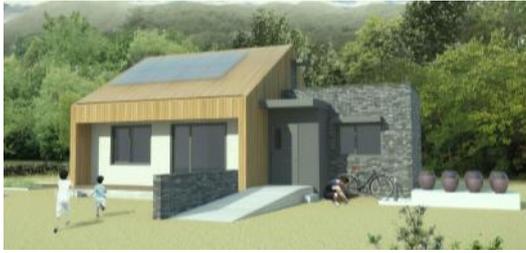
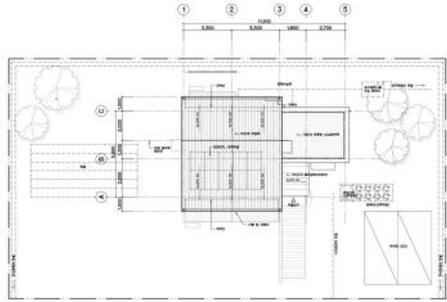
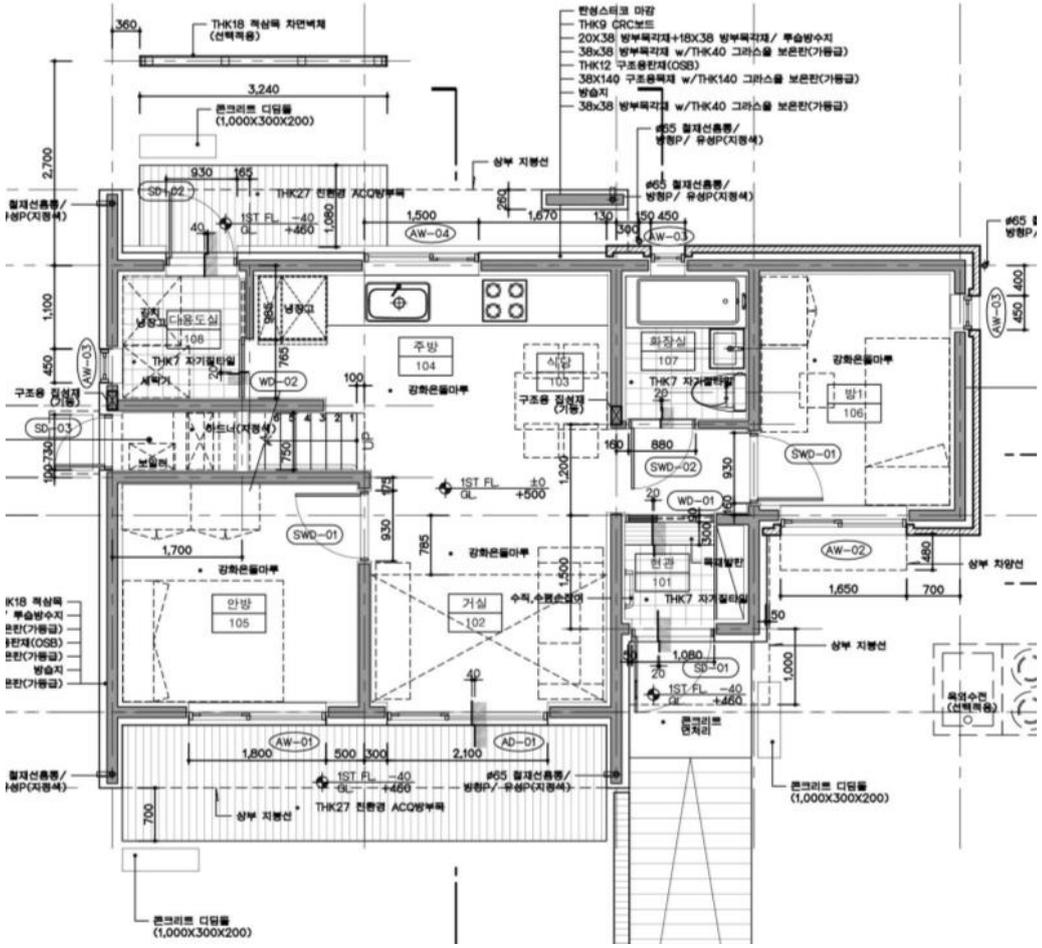
부록28. 농림-14-17-나-1 표준설계도

유형		비농업 고급형	
개요			
면적	57.65 m ²	외벽마감	적삼목, 탄성스티코, 전벽돌
구조	경골목구조	지붕마감	적삼목
조감도		배치도

평면도

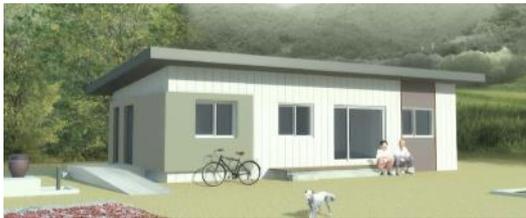
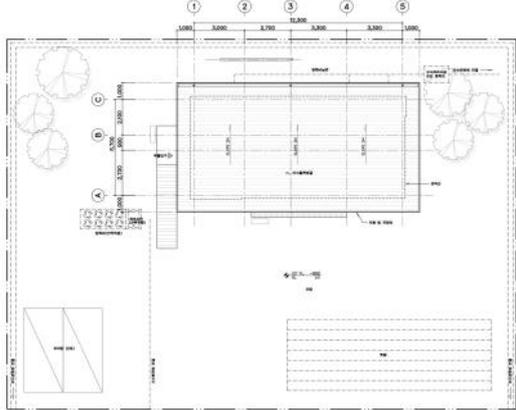
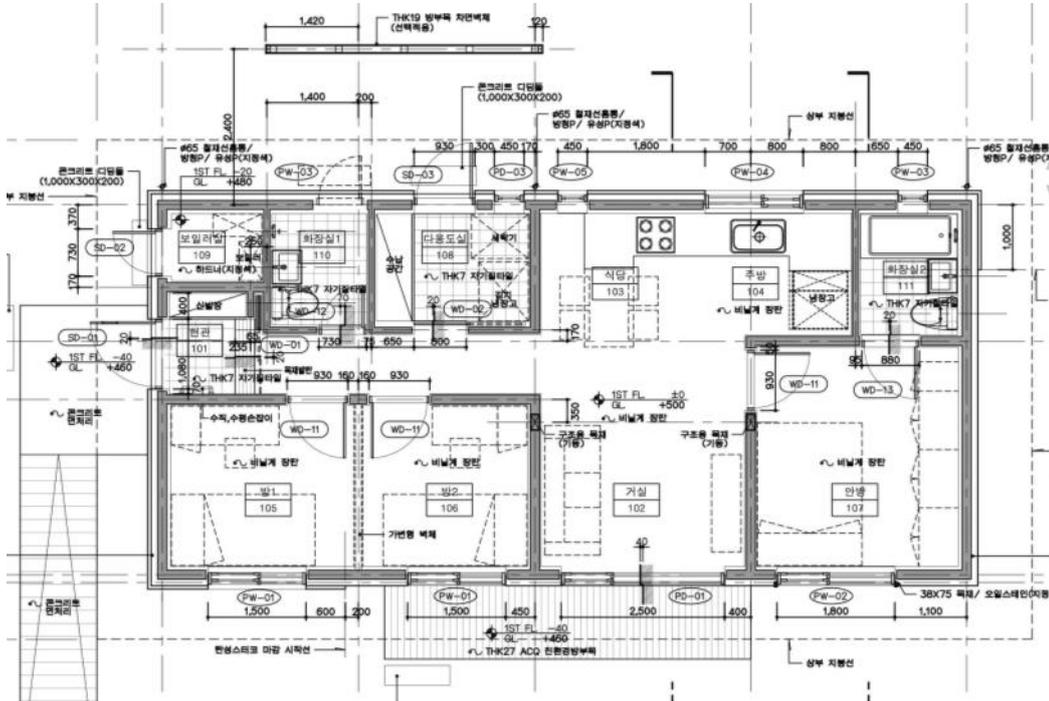
부록29. 농림-14-21-가-1 표준설계도

유형		농업 보급형	
개요			
면적	70.40 m ²	외벽마감	CRC보드 위 수성페인트, 탄성스티코
구조	경골목구조	지붕마감	아스팔트성글
조감도		배치도

평면도
